# 석면비산측정결과보고서

공사명: 목포하당초등학교 병설유치원  
석면해체제거공사

2019. 01

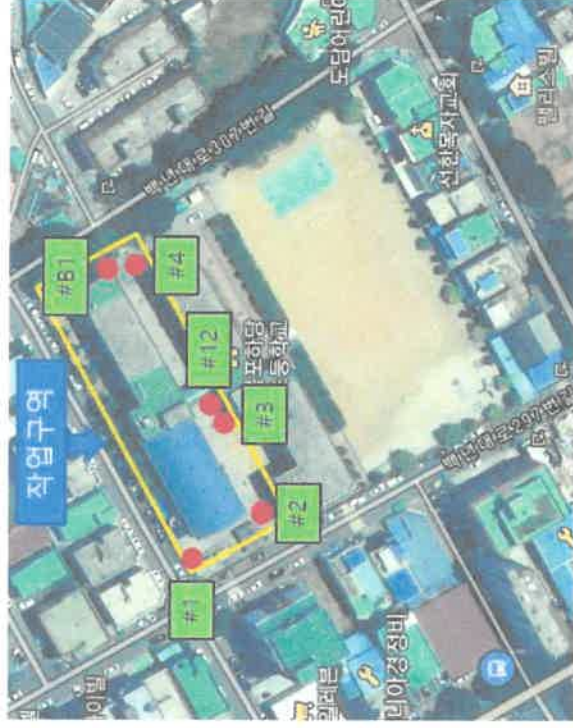
[붙임2] 석면비산 측정지점 위치(도식도)

작업위치: 하당초 병설유치원(후관동)

측정일자 : 2019. 01. 01

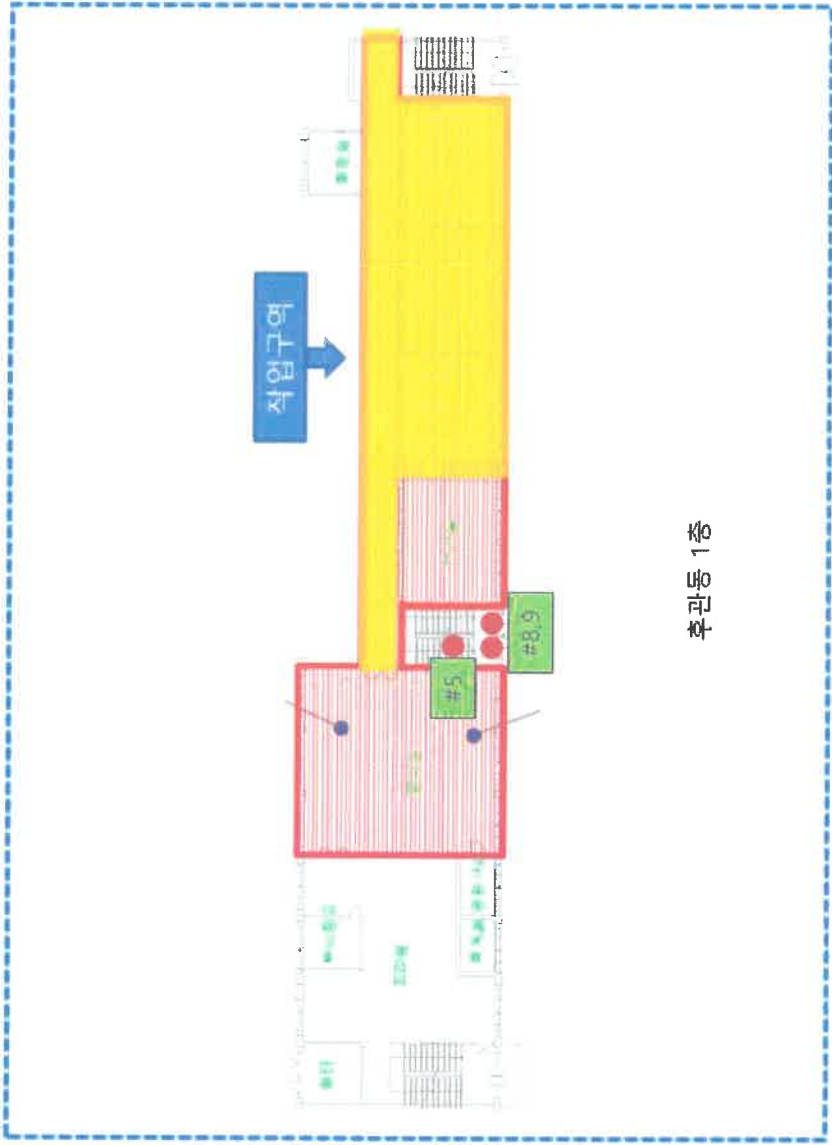
[붙임2] 석면비산 측정지점 위치(도식도)

<p>작업위치: 하당초 병설유치원</p>

<p>후관동 1층</p>
<p>측정일자 : 2019. 01. 01</p>

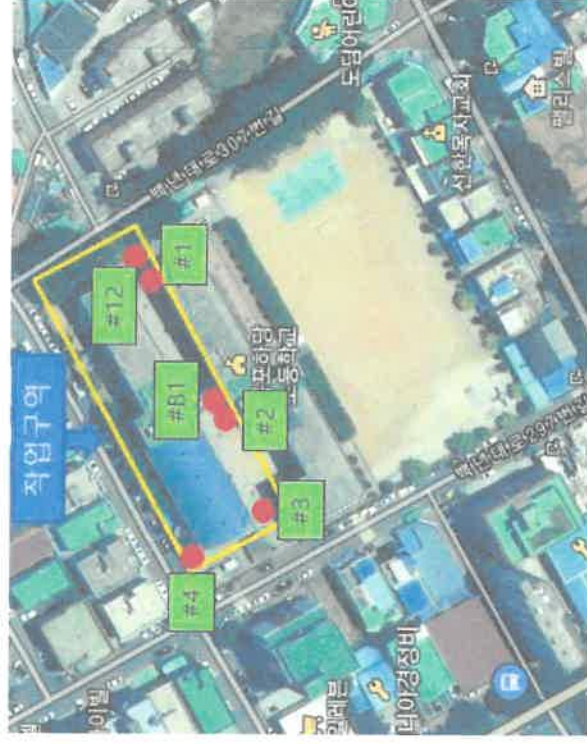
[붙임2] 석면비산 측정지점 위치(도식도)

작업위치: 하당초 병설유치원(후관동)

측정일자 : 2019. 01. 02
