석면비산측정결과보고서

공사명: 목상고 기숙동 및 화장실 보수 석면해체, 제거 공사

2019. 07

(주) 새 날 환경 안전 연구원

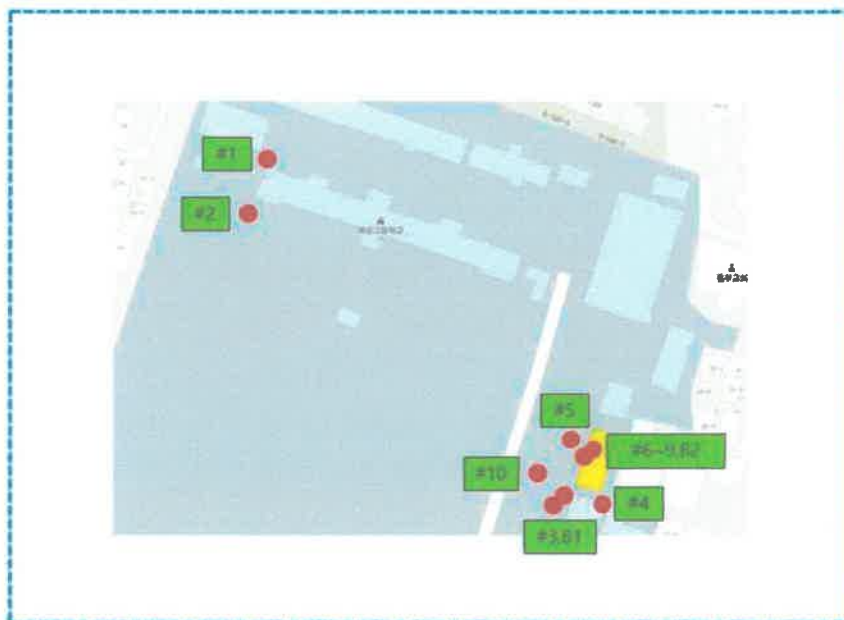
[붙임2] 석면비산 측정지점 위치(도식도)

작업위치: 옥상고등학교

측정일자 : 2019. 07. 26

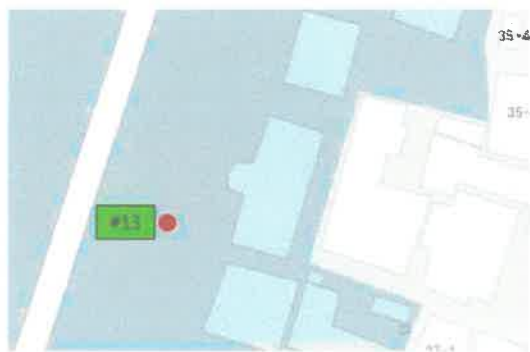
[붙임2] 석면비산 측정지점 위치(도식도)

작업위치: 목상고등학교 음악동

측정일자 : 2019. 07. 27

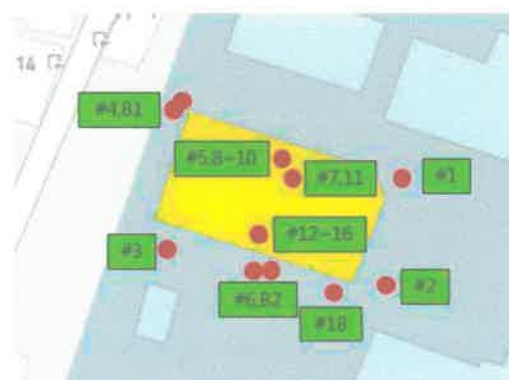
[붙임2] 석면비산 측정지점 위치(도식도)

작업위치: 옥상고등학교 기숙동

측정일자 : 2019. 07. 28
