석면해체·제거 사업장의 석면비산 측정 결과보고서

수 신 : 사회복지법인공생복지재단
참 조 : 석면철거 비산정도측정 용역 담당자
제 목 : 전남 목포시 영산로 623(6병동) 석면철거공사 석면비산측정 결과보고서 제출 건.

석면비산정도측정 결과보고서

[공사명 : 전남 목포시 영산로 623(6병동) 석면철거공사]

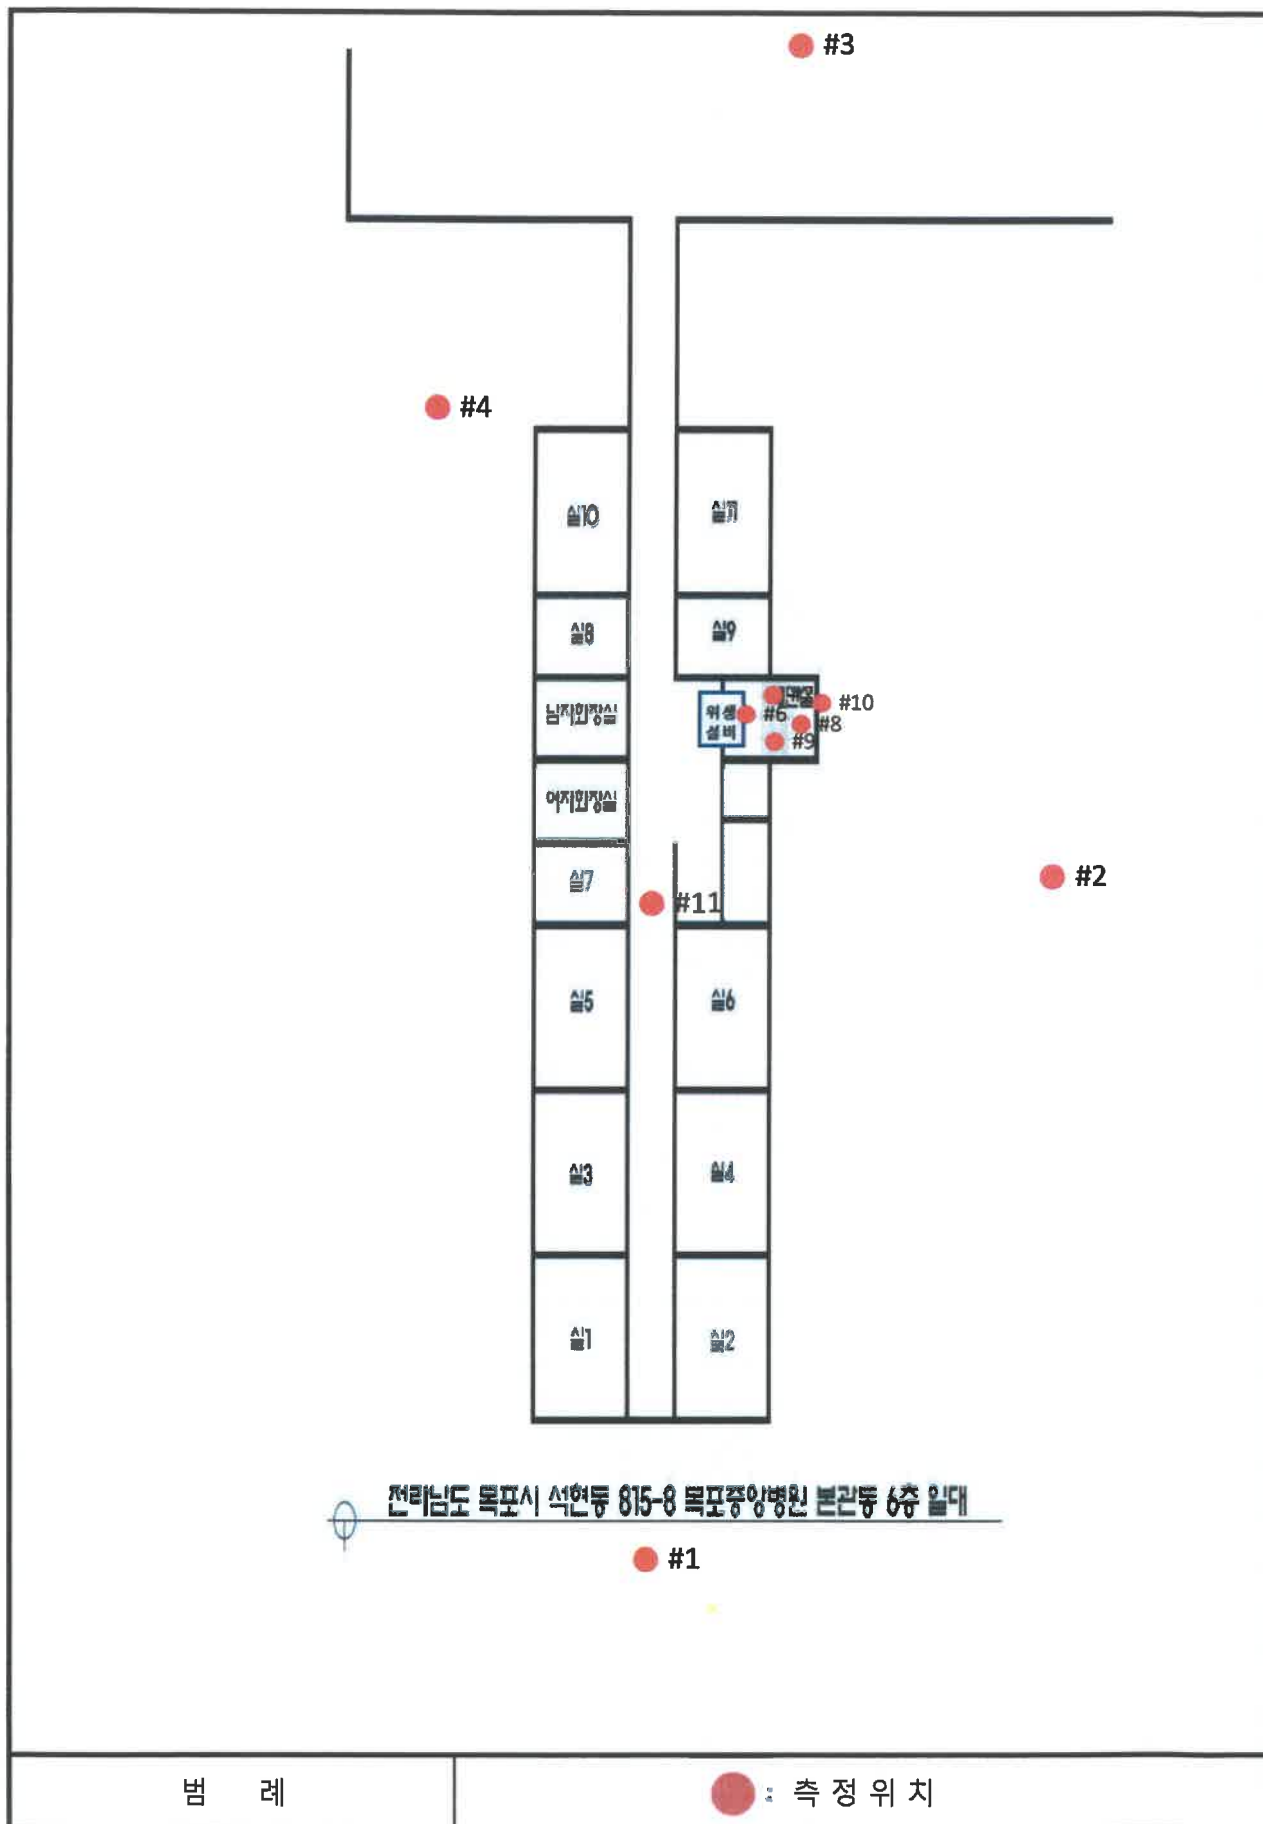
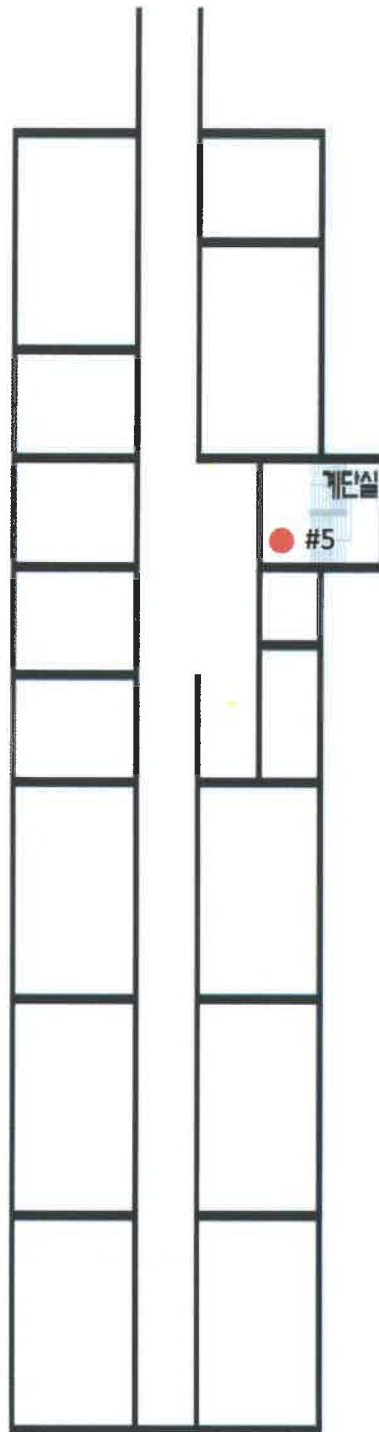
-측정 위치도

전라남도 목포시 석현동 815-8 목포중앙병원 본관동 5층 일대

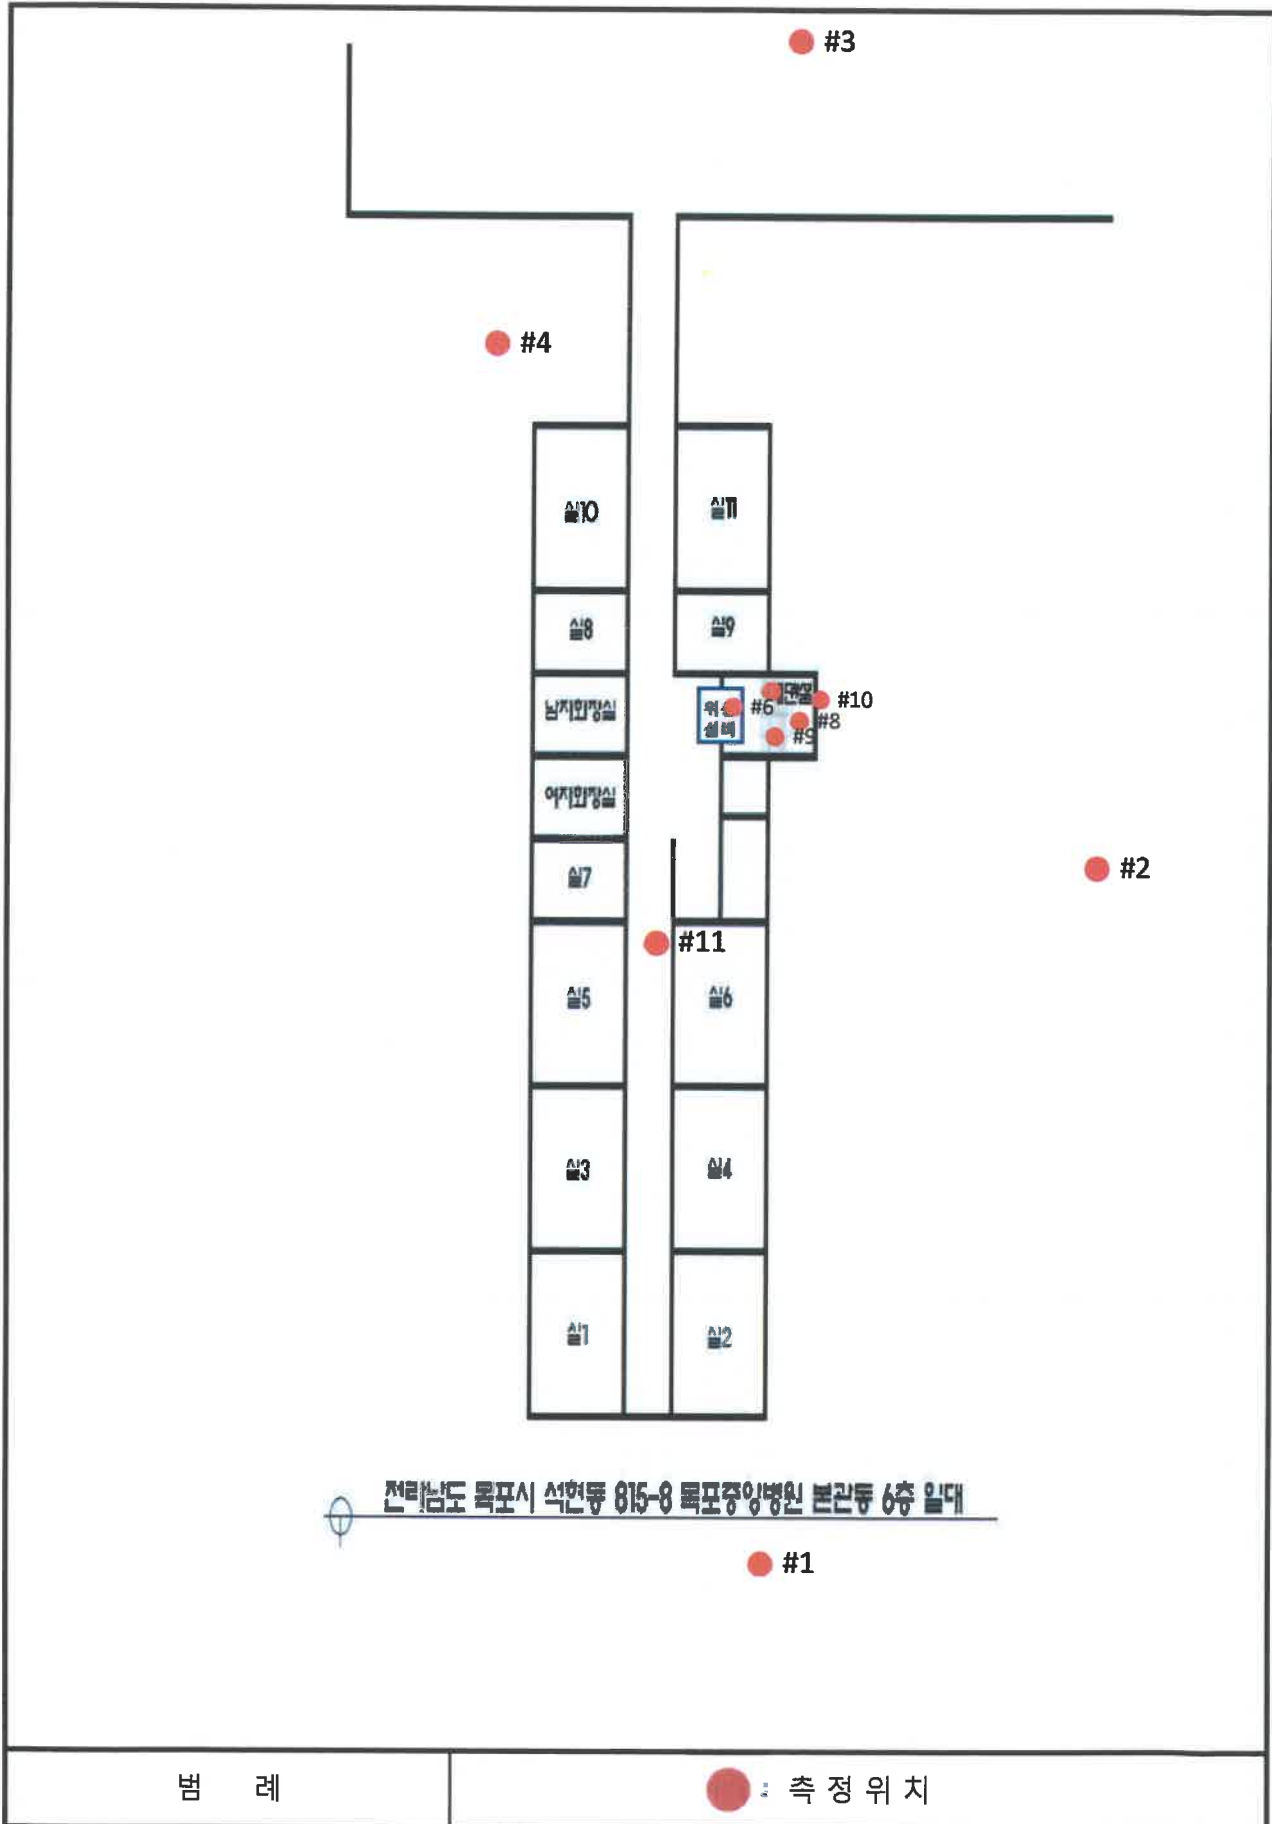
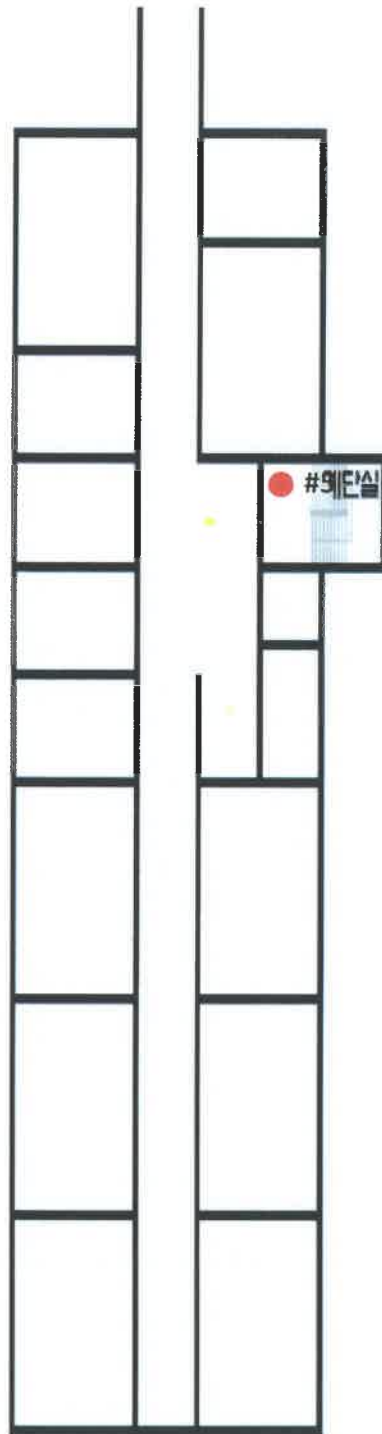
-측정 위치도

전라남도 목포시 석현동 815-8 목포중앙병원 본관동 5층 일대
