석면해체·제거 사업장의 석면비산 측정 결과보고서

접수번호		접수일	
제출인	상호(대표자) (주)동양환경	사업자등록번호 411-81-23745	
	주소 전라남도 무안군 청계면 청계리 516 (전화번호 : 061-453-9000)		
건축물	건물명 가옥 및 창고 등	위치 전라남도 목포시 내화마을길 164번길 외 14지번 일대	
	연면적(㎡) 2,068.02 ㎡	작업기간 2013. 08. 23 ~ 2013. 09.11	
	석면건축자재[길이(m)·면적(㎡)·부피(㎡)] 1,687.24 ㎡		
측정기관	대표자 김 효 정	사업자등록번호 131-86-17809	
	주 소 광주광역시 서구 치평동 1206-3 로잔티움파크 109		
측정 일시	- 별 지 첨 부 -		
측정 결과	시료번호	측정 지점	측정 결과(f/cc)
	- 별 지 첨 부 -		
측정 지점 위치(도식도)			
- 별 지 첨 부 -

「석면안전관리법」 제28조제2항 및 같은 법 시행규칙 제39조제2항에 따라 석면해체·제거 사업장의 석면 비산 측정 결과를 제출합니다.

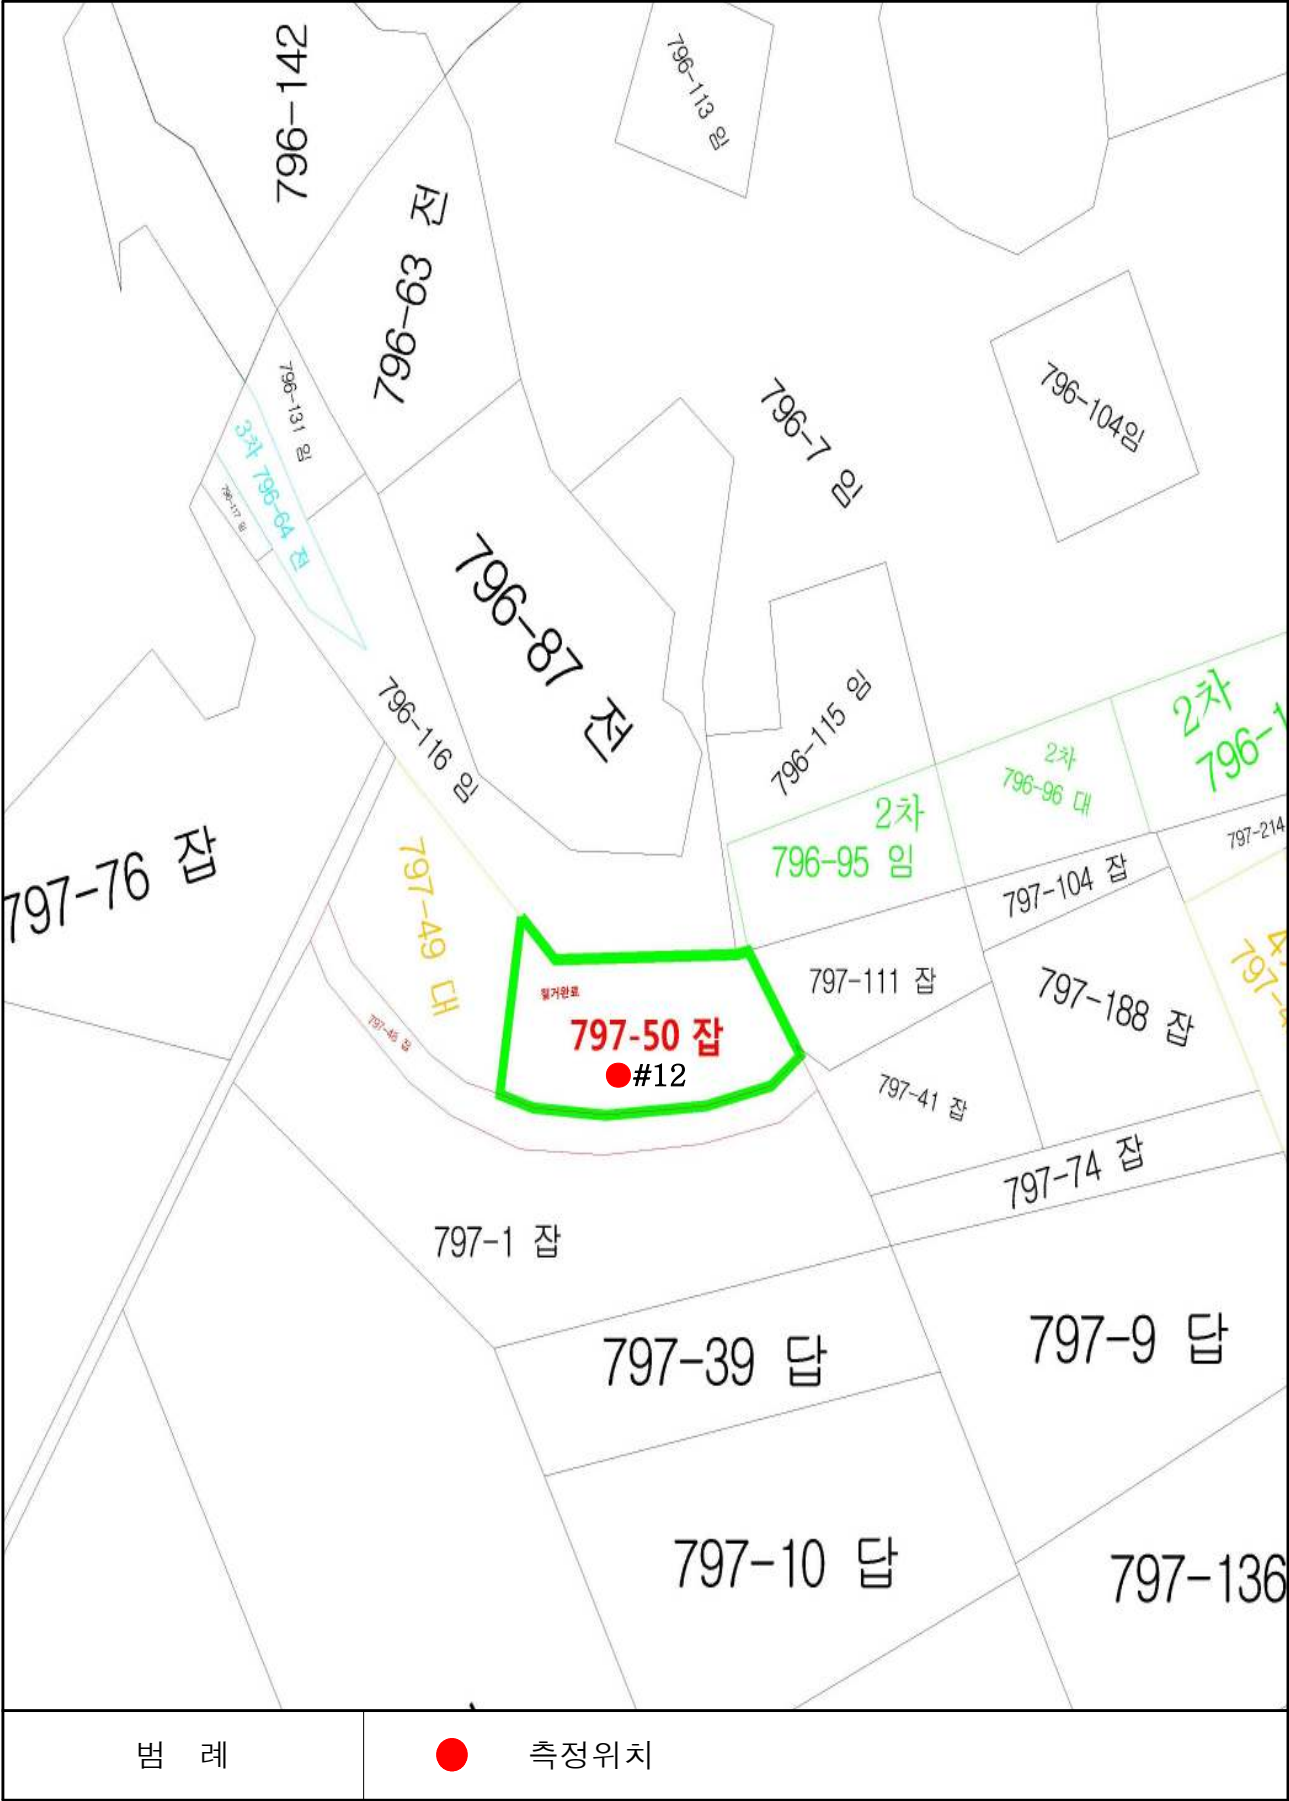
측정 위치도(2013.08.23)

분 류	시료 번호	측정 위치	측정시간(분)	평균유속 (ℓ/min)	유 량 (ℓ)	측정농도 (개/cm³)	초과 여부
폐기물 야적지점 (22point)	#1	폐기물야적지점으 로 부터 1m 이내	15:00 ~ 15:40	10.34	409.48	0.0049	미만
	#2	폐기물야적지점으 로 부터 1m 이내	15:03 ~ 15:43	10.31	408.29	0.0051	미만

석면 해체 및 제거 작업 중 비산발생 가능한 부지경계선 지점, 작업장주변 지점, 위생설비입구 지점 석면농도 측정결과에 의해 **0.0045~0.0054개/cm³**로 측정되었으며 모두 석면배출허용기준(석면안전관리법 시행령 제38조(사업장주변의 석면배출허용기준)인 0.01개/cm³ 미만으로 측정 평가되었다.

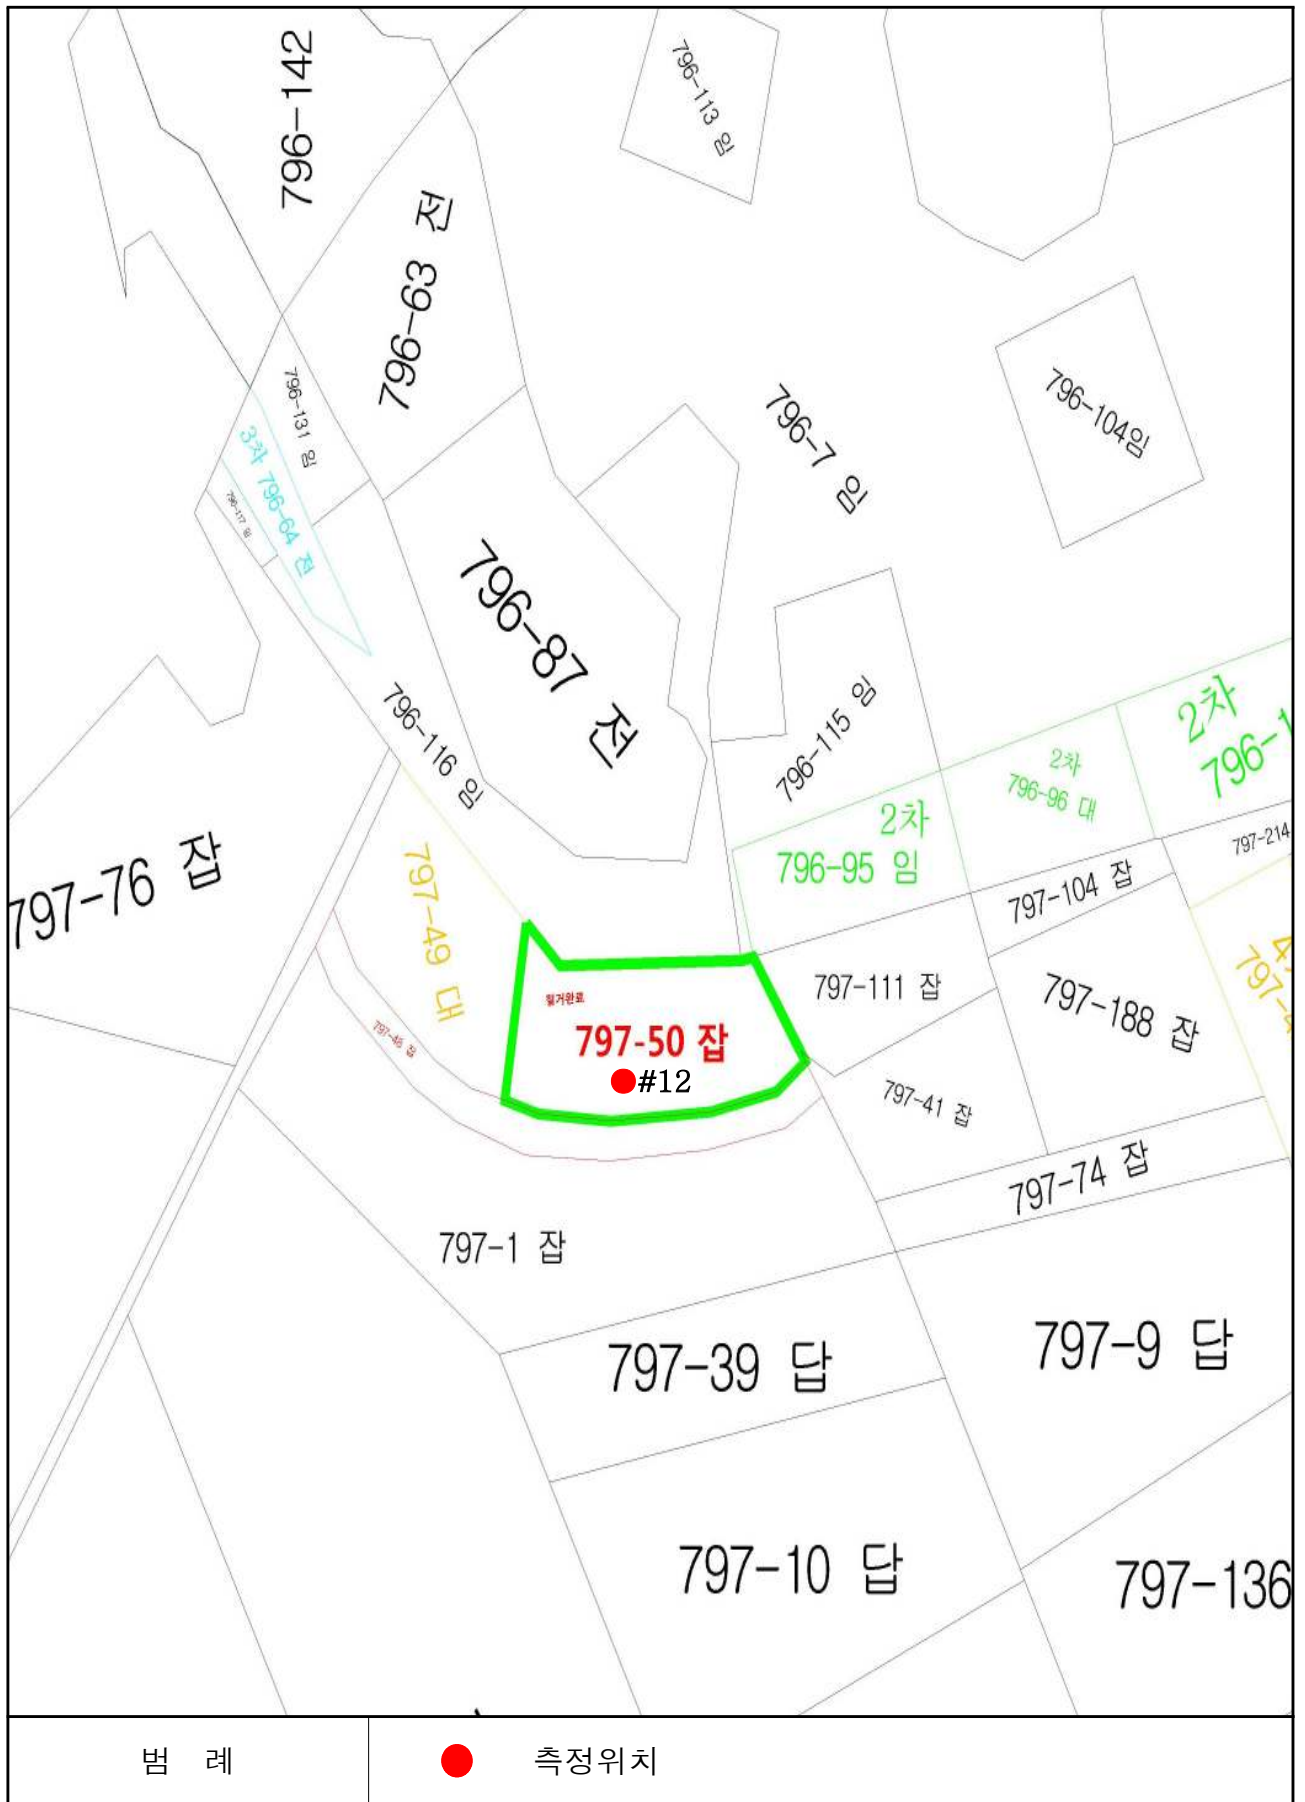
측정 위치도(2013.08.24)

분 류	시료 번호	측정 위치	측정시간(분)	평균유속 (ℓ/min)	유 량 (ℓ)	측정농도 (개/cm³)	초과 여부
폐기물 야적지점 (22point)	#1	폐기물야적지점으 로 부터 1m 이내	14:00 ~ 14:40	10.30	410.62	0.0046	미만
	#2	폐기물야적지점으 로 부터 1m 이내	14:03 ~ 14:43	10.34	412.22	0.0048	미만

석면 해체 및 제거 작업 중 비산발생 가능한 부지경계선 지점, 작업장주변 지점, 위생설비입구 지점 석면농도 측정결과에 의해 **0.0045~0.0054개/cm³**로 측정되었으며 모두 석면배출허용기준(석면안전관리법 시행령 제38조(사업장주변의 석면배출허용기준)인 0.01개/cm³ 미만으로 측정 평가되었다.

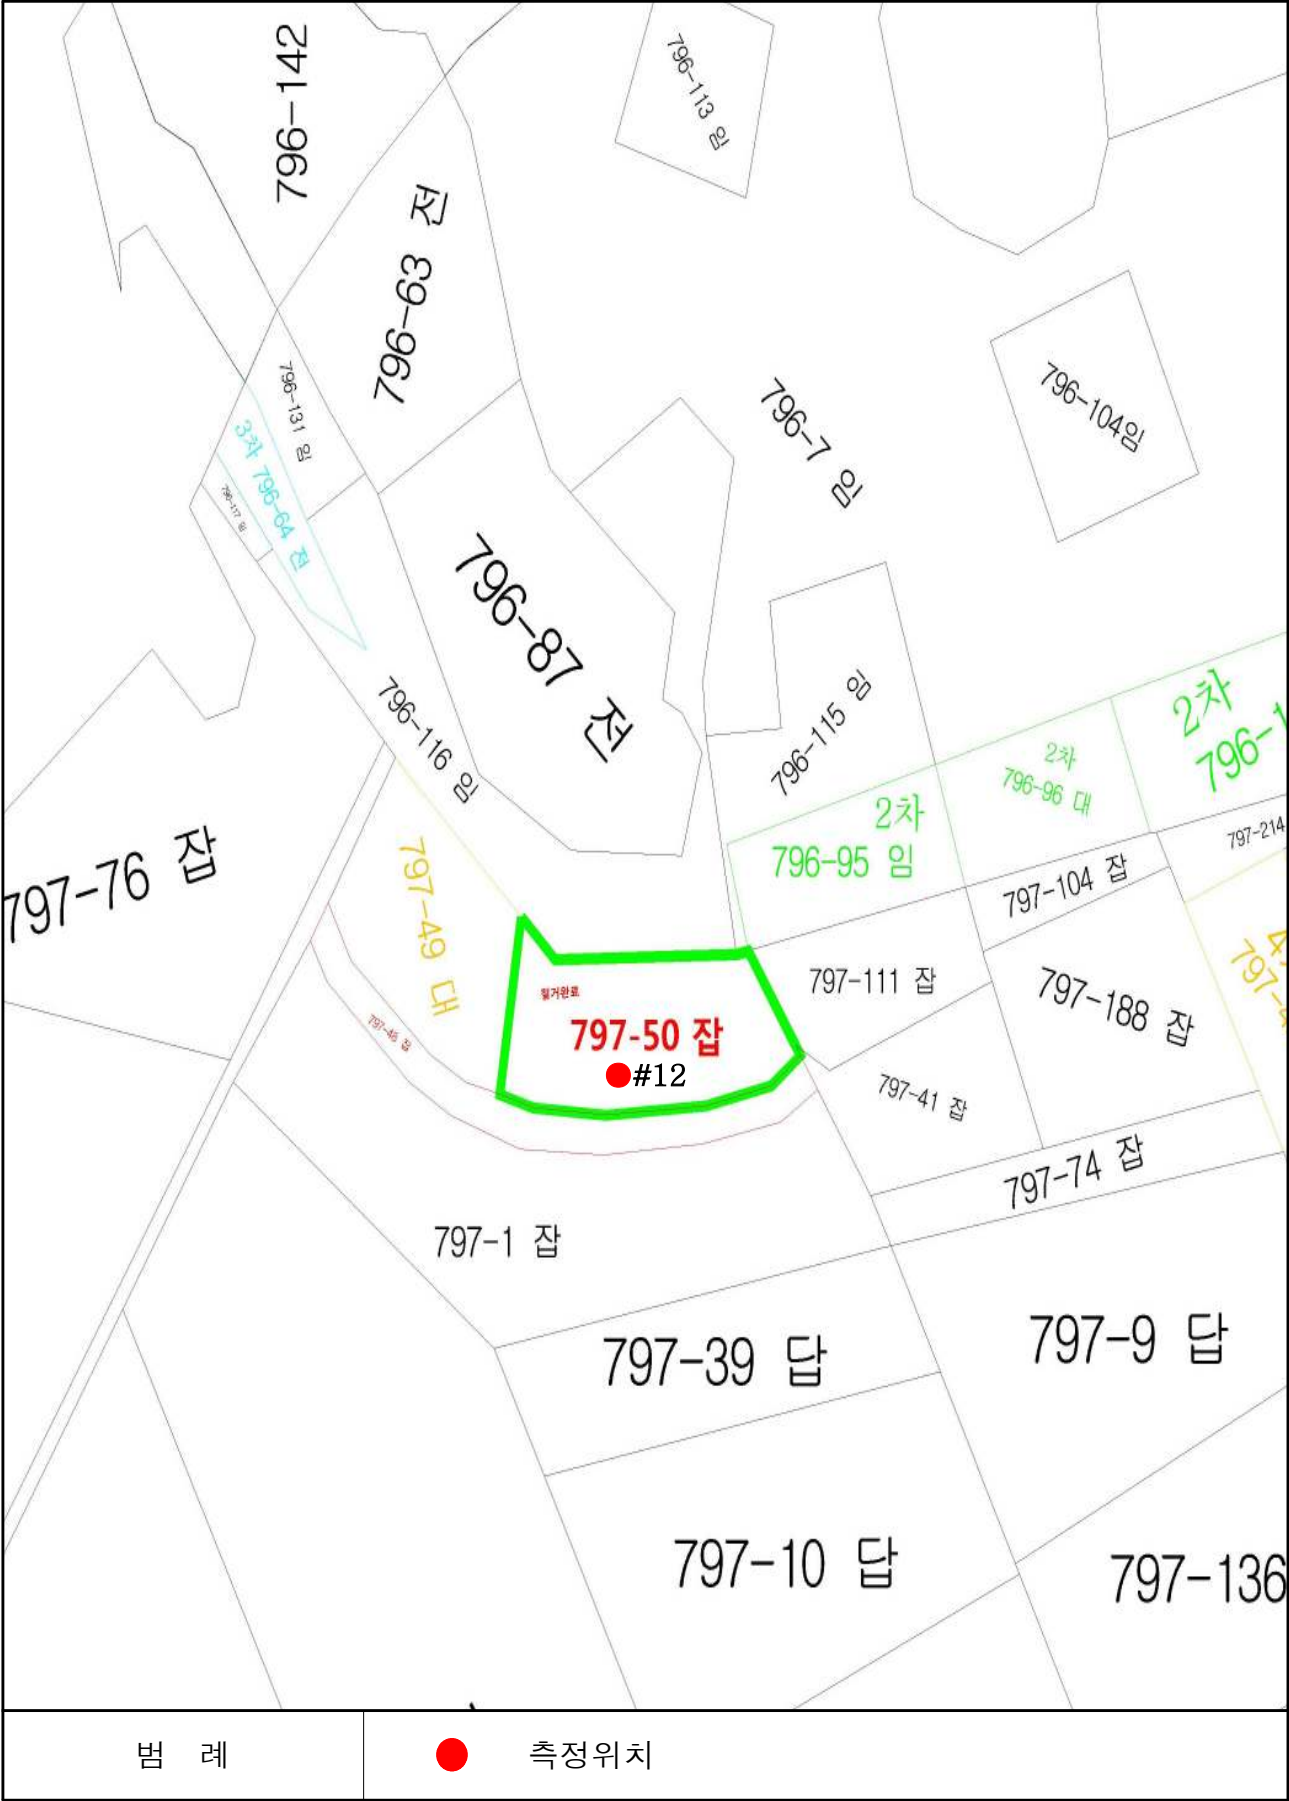
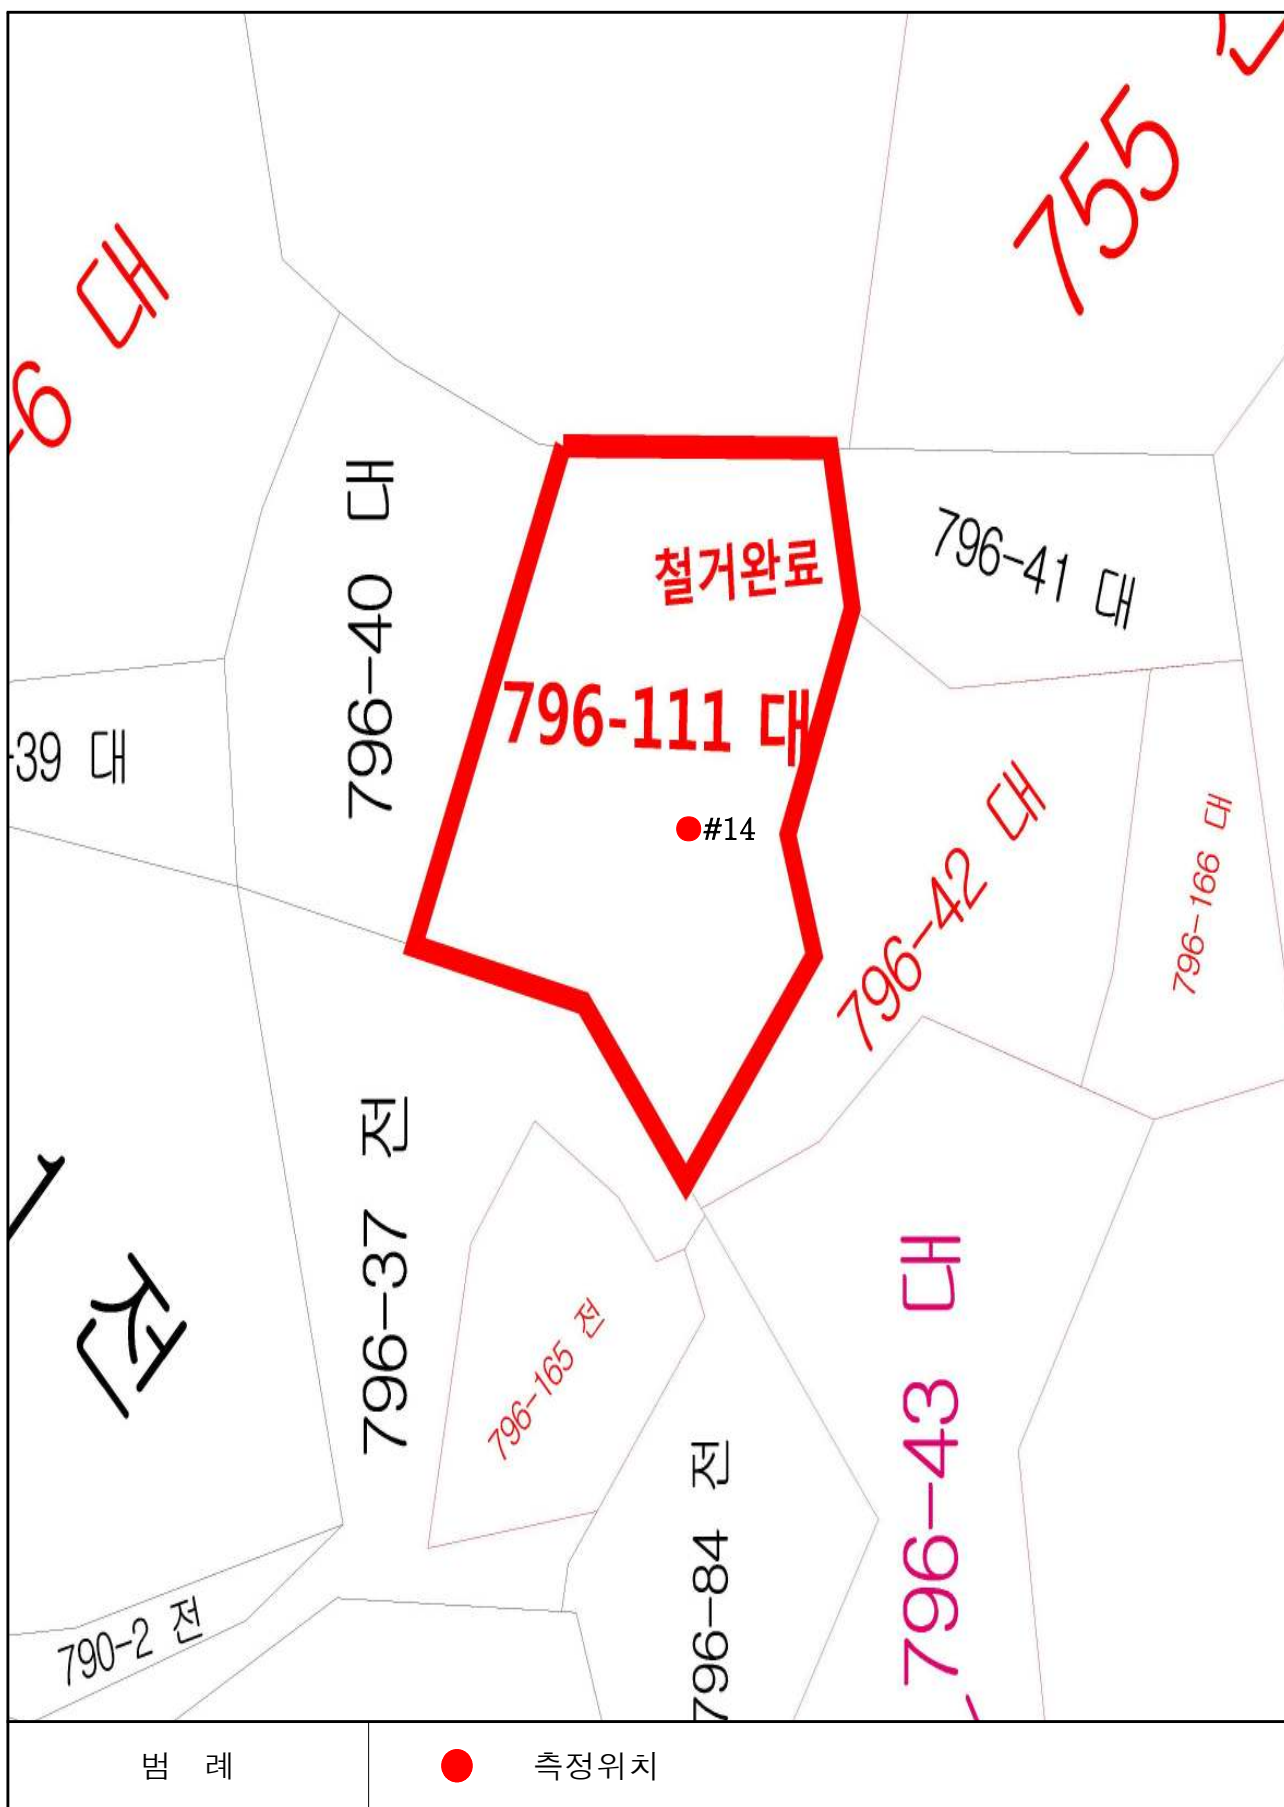
측정 위치도(2013.08.25)

분 류	시료 번호	측정 위치	측정시간(분)	평균유속 (ℓ/min)	유 량 (ℓ)	측정농도 (개/cm³)	초과 여부
폐기물 야적지점 (22point)	#1	폐기물야적지점으 로 부터 1m 이내	10:00 ~ 10:40	10.35	409.87	0.0050	미만
	#2	폐기물야적지점으 로 부터 1m 이내	10:03 ~ 10:43	10.38	408.35	0.0053	미만

석면 해체 및 제거 작업 중 비산발생 가능한 부지경계선 지점, 작업장주변 지점, 위생설비입구 지점 석면농도 측정결과에 의해 **0.0046~0.0055개/cm³**로 측정되었으며 모두 석면배출허용기준(석면안전관리법 시행령 제38조(사업장주변의 석면배출허용기준)인 0.01개/cm³ 미만으로 측정 평가되었다.

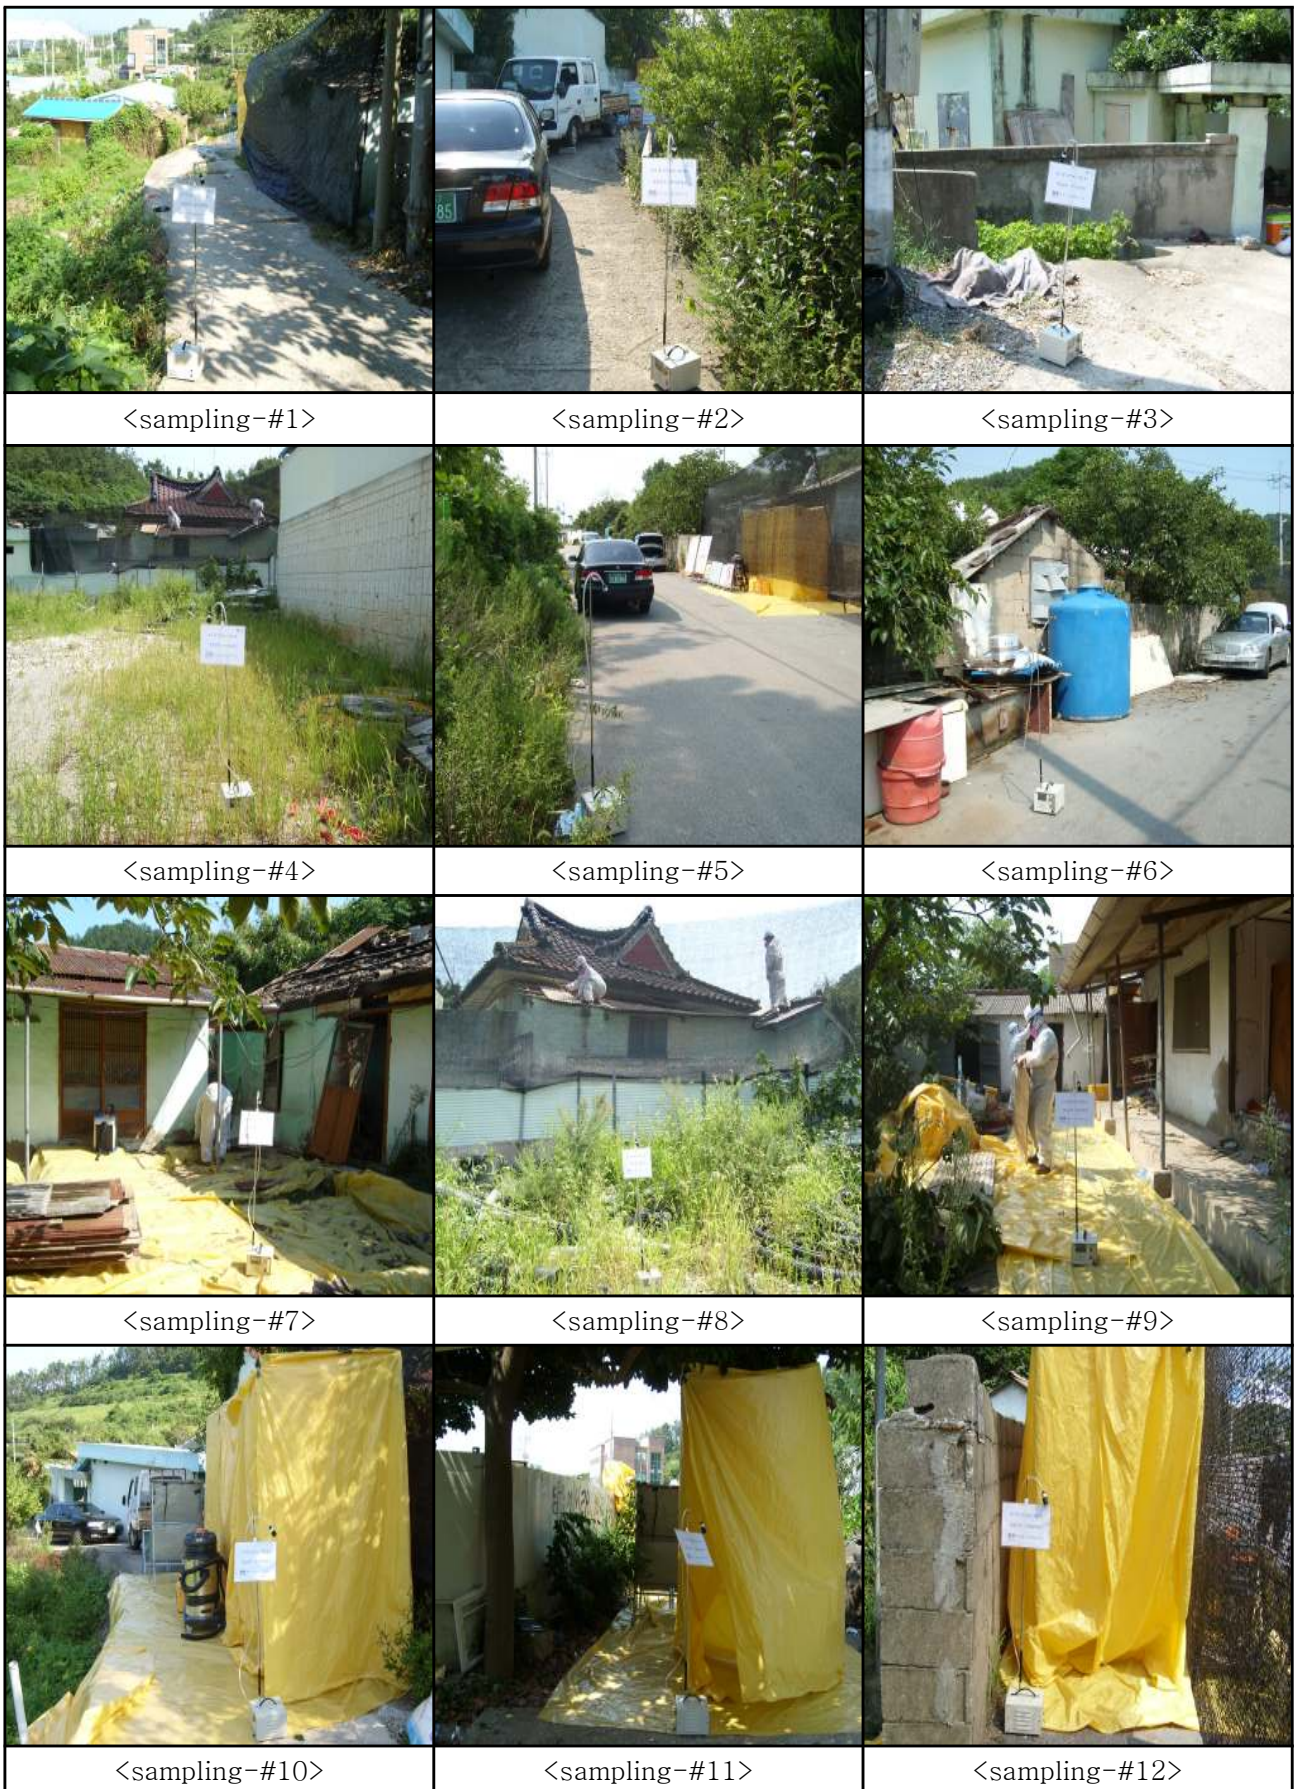
현장 사진(2013.08.27)

석면 해체 및 제거 작업 중 비산발생 가능한 부지경계선 지점, 작업장주변 지점, 위생설비입구 지점 석면농도 측정결과에 의해 **0.0013~0.0053개/cm³**로 측정되었으며 모두 석면배출허용기준(석면안전관리법 시행령 제38조(사업장주변의 석면배출허용기준)인 0.01개/cm³ 미만으로 측정 평가되었다.

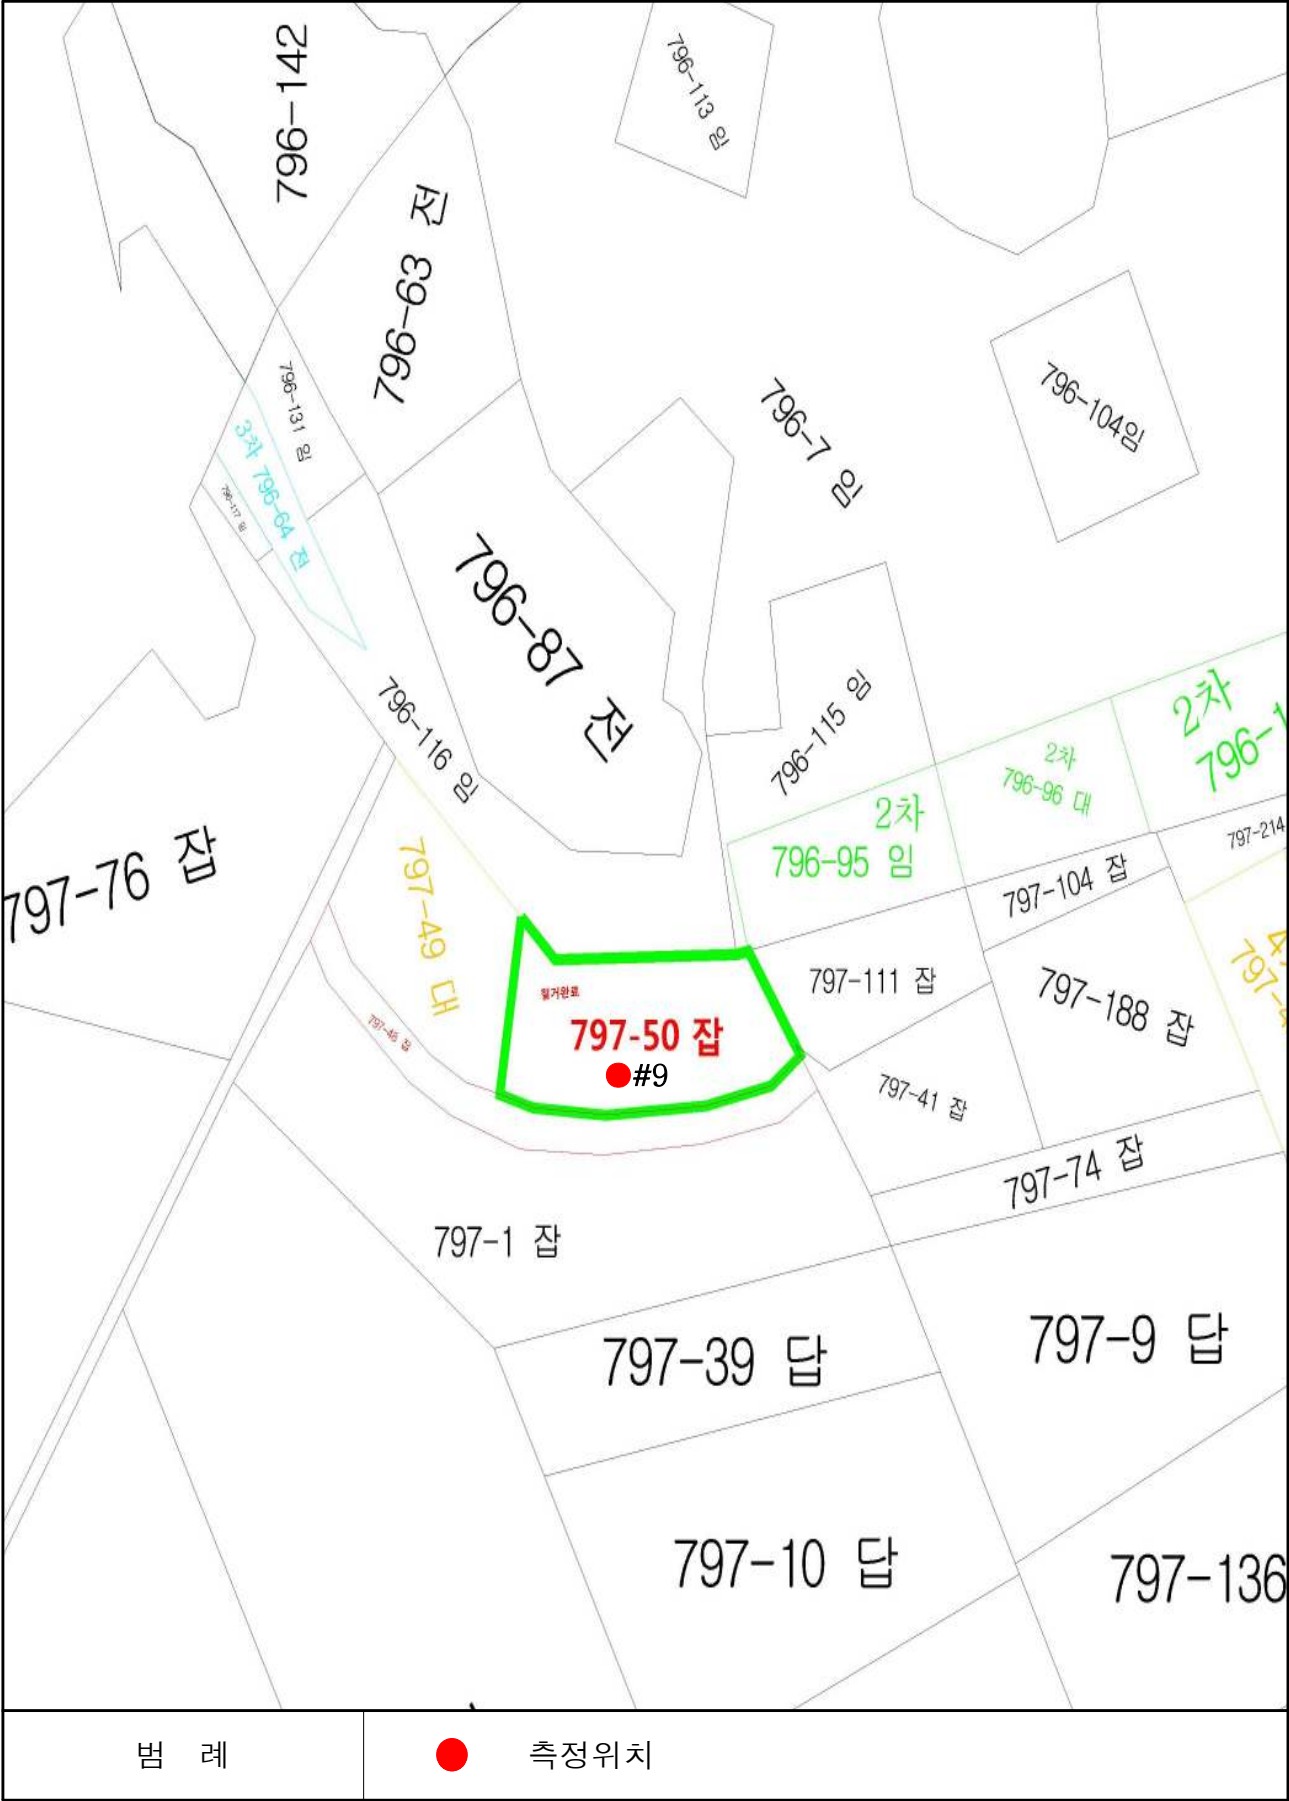
측정 위치도(2013.08.28)

분 류	시료 번호	측정 위치	측정시간(분)	평균유속 (ℓ/min)	유 량 (ℓ)	측정농도 (개/cm³)	초과 여부
폐기물 야적지점 (22point)	#1	폐기물야적지점으 로 부터 1m 이내	10:00 ~ 10:40	10.33	411.82	0.0053	미만
	#2	폐기물야적지점으 로 부터 1m 이내	10:02 ~ 10:42	10.37	406.61	0.0055	미만

석면 해체 및 제거 작업 중 비산발생 가능한 부지경계선 지점, 작업장주변 지점, 위생설비입구 지점 석면농도 측정결과에 의해 **0.0043~0.0055개/cm³**로 측정되었으며 모두 석면배출허용기준(석면안전관리법 시행령 제38조(사업장주변의 석면배출허용기준)인 0.01개/cm³ 미만으로 측정 평가되었다.

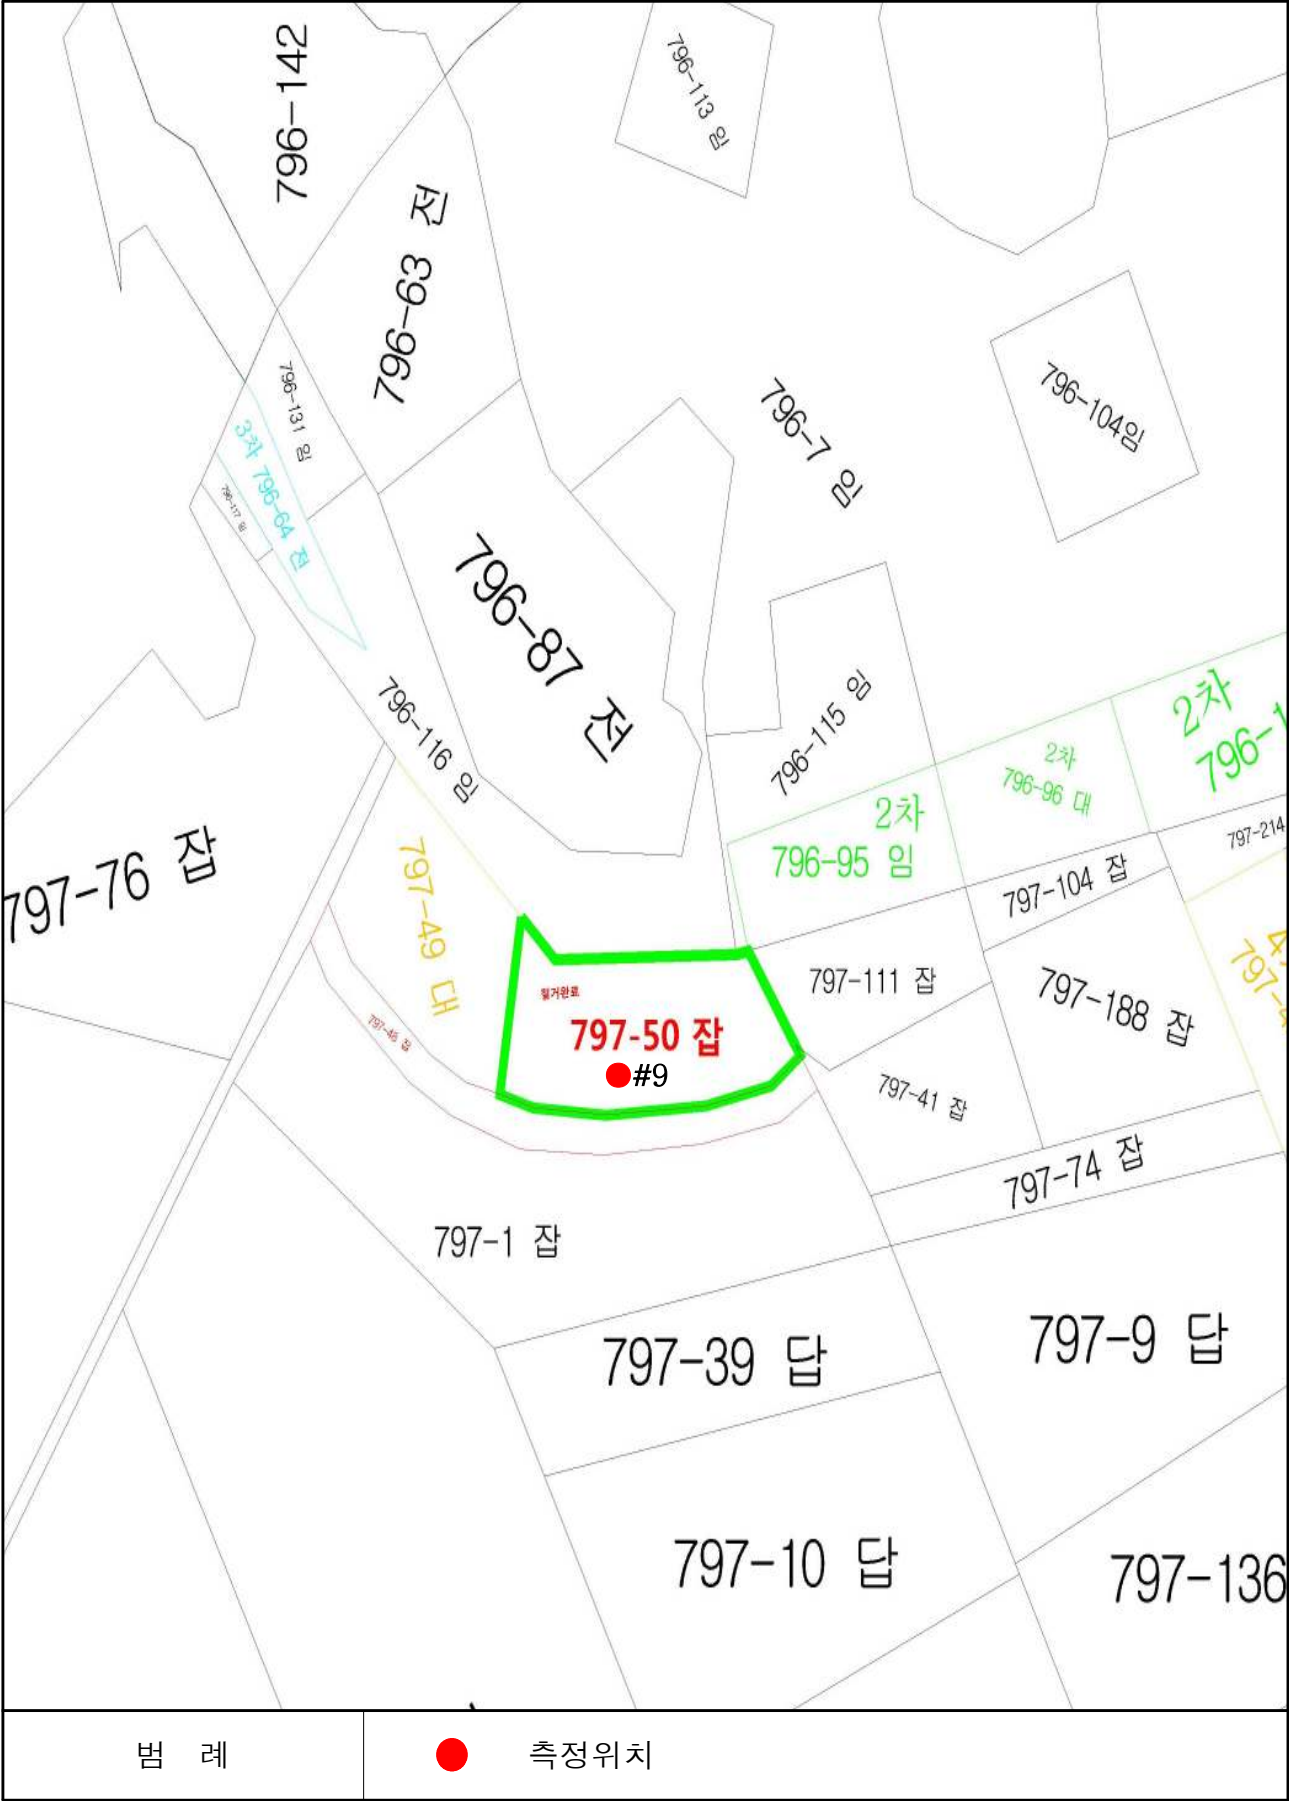
측정 위치도(2013.08.29)

분 류	시료 번호	측정 위치	측정시간(분)	평균유속 (ℓ/min)	유 량 (ℓ)	측정농도 (개/cm³)	초과 여부
폐기물 야적지점 (22point)	#1	폐기물야적지점으 로 부터 1m 이내	9:20 ~ 10:00	10.36	411.64	0.0046	미만
	#2	폐기물야적지점으 로 부터 1m 이내	9:22 ~ 10:02	10.32	408.69	0.0054	미만

석면 해체 및 제거 작업 중 비산발생 가능한 부지경계선 지점, 작업장주변 지점, 위생설비입구 지점 석면농도 측정결과에 의해 **0.0045~0.0054개/cm³**로 측정되었으며 모두 석면배출허용기준(석면안전관리법 시행령 제38조(사업장주변의 석면배출허용기준)인 0.01개/cm³ 미만으로 측정 평가되었다.

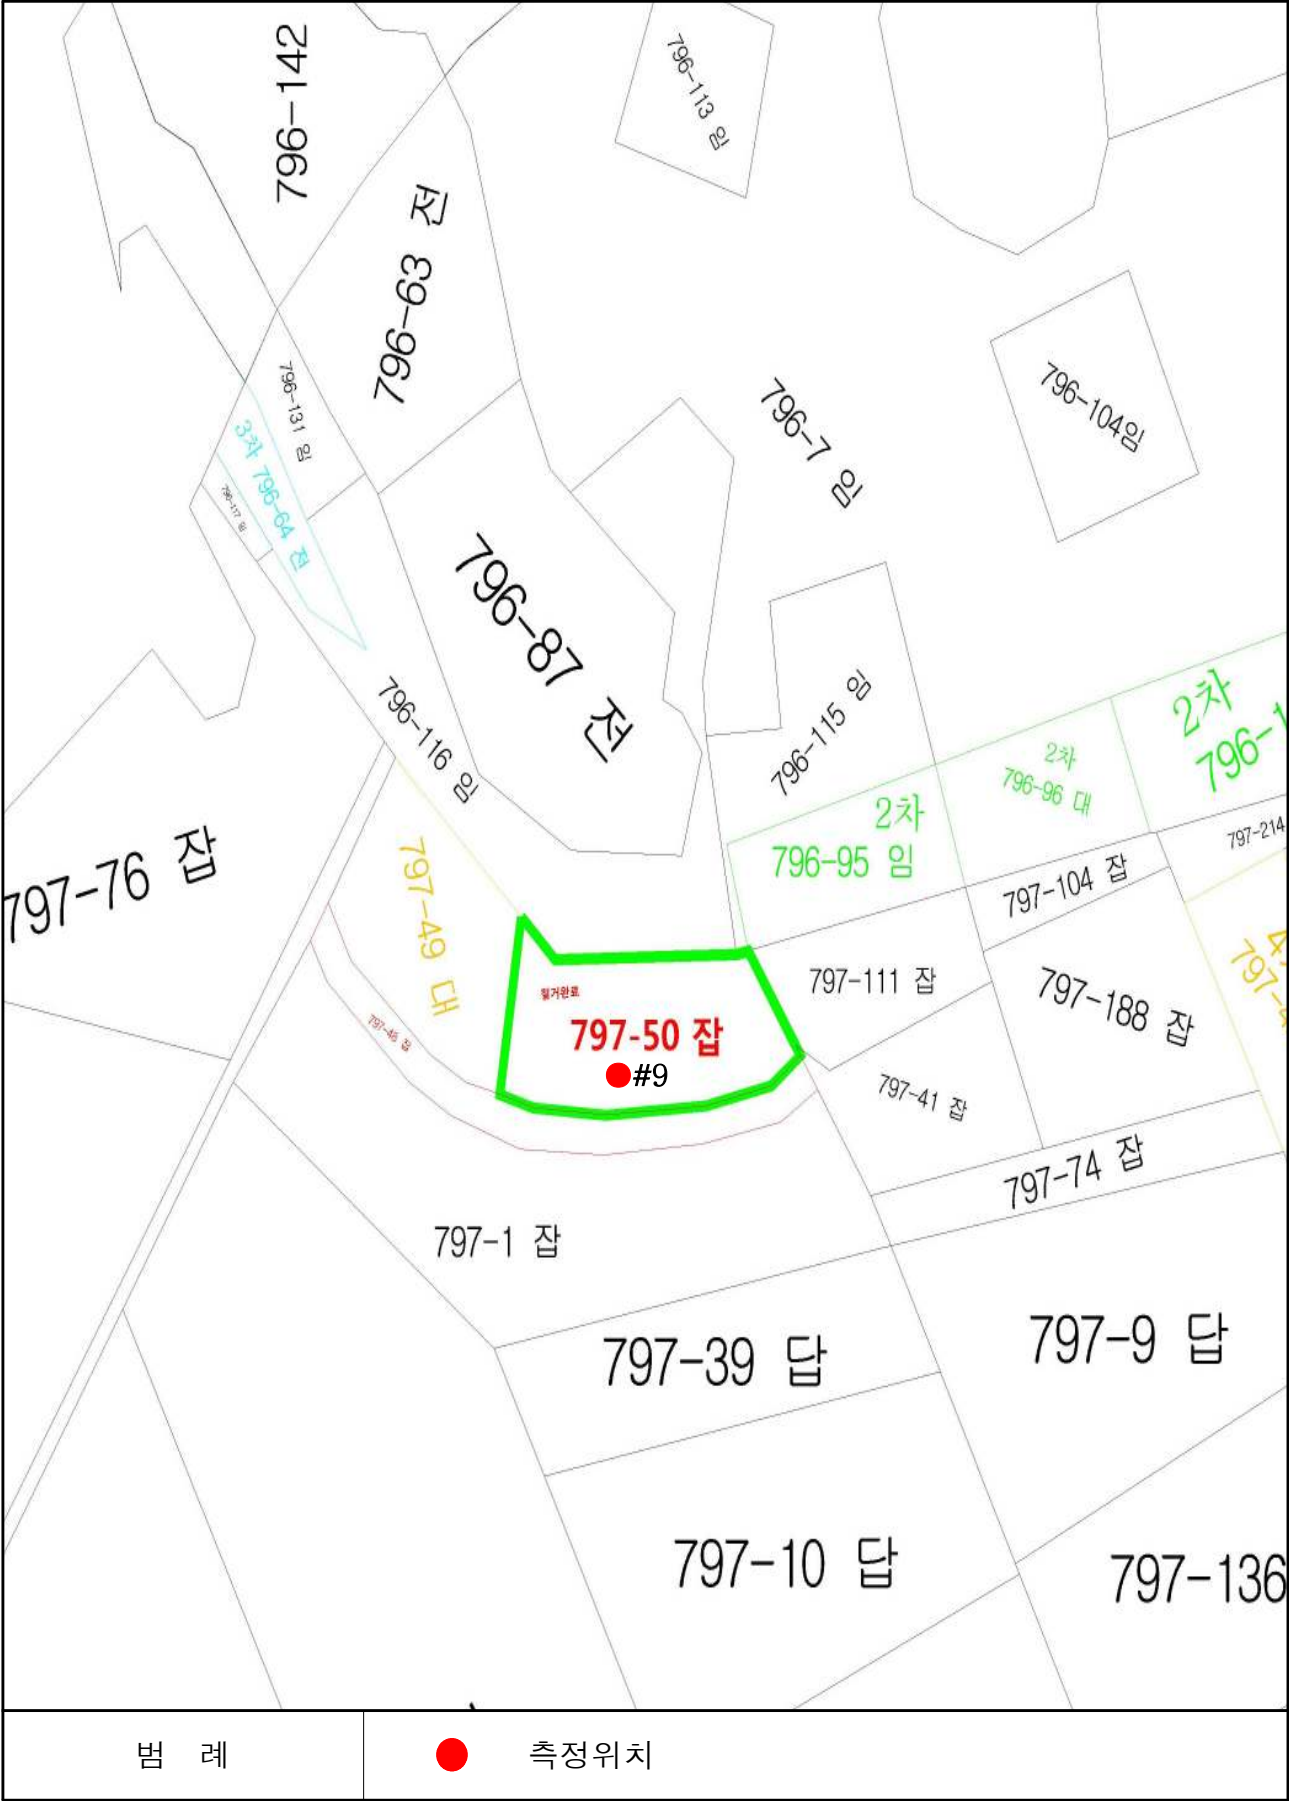
측정 위치도(2013.09.01)

분 류	시료 번호	측정 위치	측정시간(분)	평균유속 (ℓ/min)	유 량 (ℓ)	측정농도 (개/cm³)	초과 여부
폐기물 야적지점 (22point)	#1	폐기물야적지점으 로 부터 1m 이내	10:10 ~ 10:50	10.31	415.19	0.0050	미만
	#2	폐기물야적지점으 로 부터 1m 이내	10:12 ~ 10:52	10.35	411.24	0.0046	미만

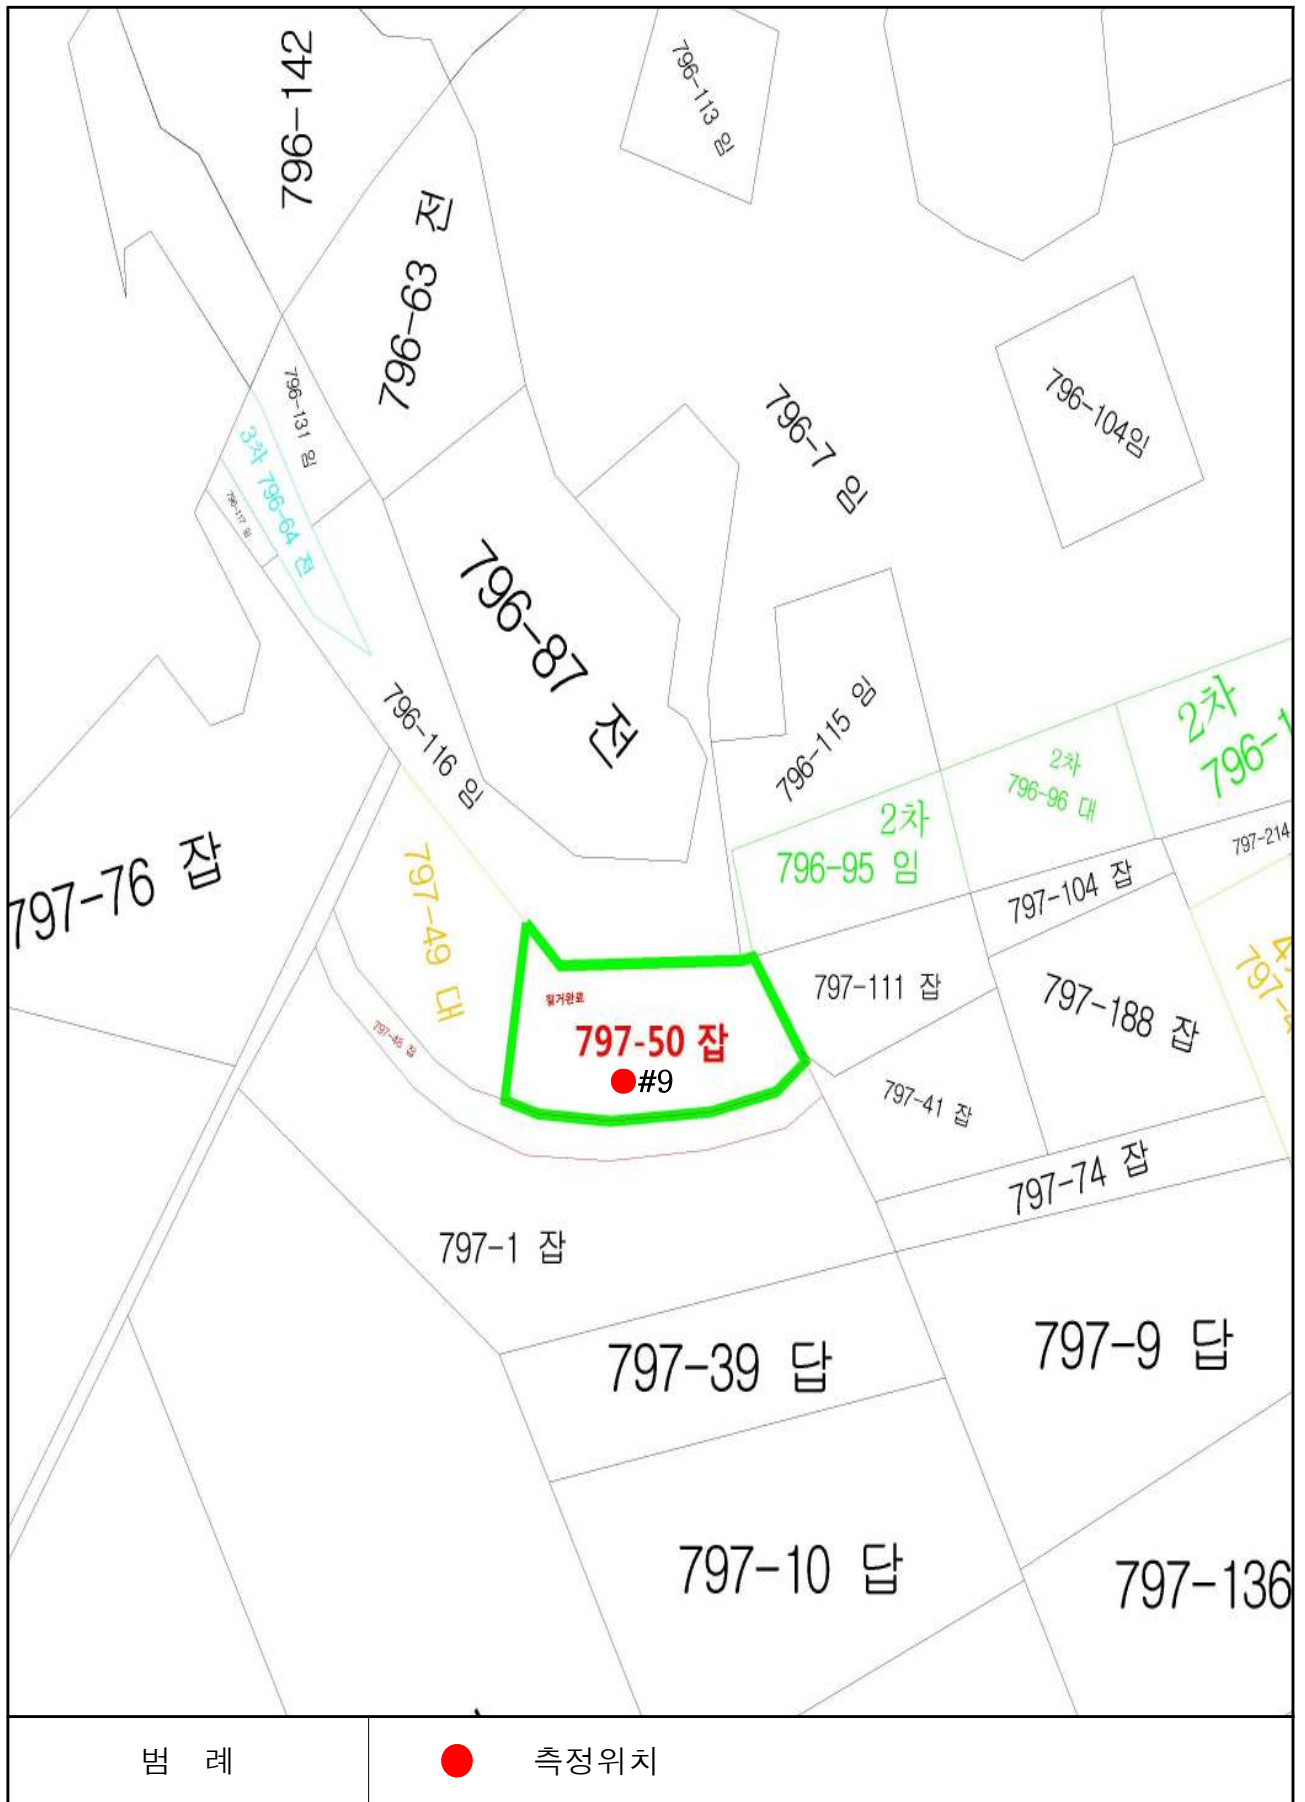
측정 위치도(2013.09.02)

#21	폐기물야적지점으 로 부터 1m 이내	18:37 ~ 19:17	10.32	408.69	0.0051	미만
	#22	폐기물야적지점으 로 부터 1m 이내	18:42 ~ 19:22	10.36	410.27	0.0047	미만
