석면해체·제거 사업장의 석면비산 측정 결과보고서

접수번호		접수일	
제출인	상호(대표자) (주)동양환경	사업자등록번호 411-81-23745	
	주소 전라남도 무안군 청계면 청계리 516 (전화번호 : 061-453-9000)		
건축물	건물명 가옥 및 창고 등	위치 전라남도 목포시 내화마을길 164번길 외 14지번 일대	
	연면적(㎡) 2,068.02 ㎡	작업기간 2013. 08. 23 ~ 2013. 09.11	
	석면건축자재[길이(m)·면적(㎡)·부피(㎡)] 1,687.24 ㎡		
측정기관	대표자 김 효 정	사업자등록번호 131-86-17809	
	주 소 광주광역시 서구 치평동 1206-3 로잔티움파크 109		
측정 일시	- 별 지 첨 부 -		
측정 결과	시료번호	측정 지점	측정 결과(f/cc)
	- 별 지 첨 부 -		
측정 지점 위치(도식도)			
- 별 지 첨 부 -

「석면안전관리법」 제28조제2항 및 같은 법 시행규칙 제39조제2항에 따라 석면해체·제거 사업장의 석면 비산 측정 결과를 제출합니다.

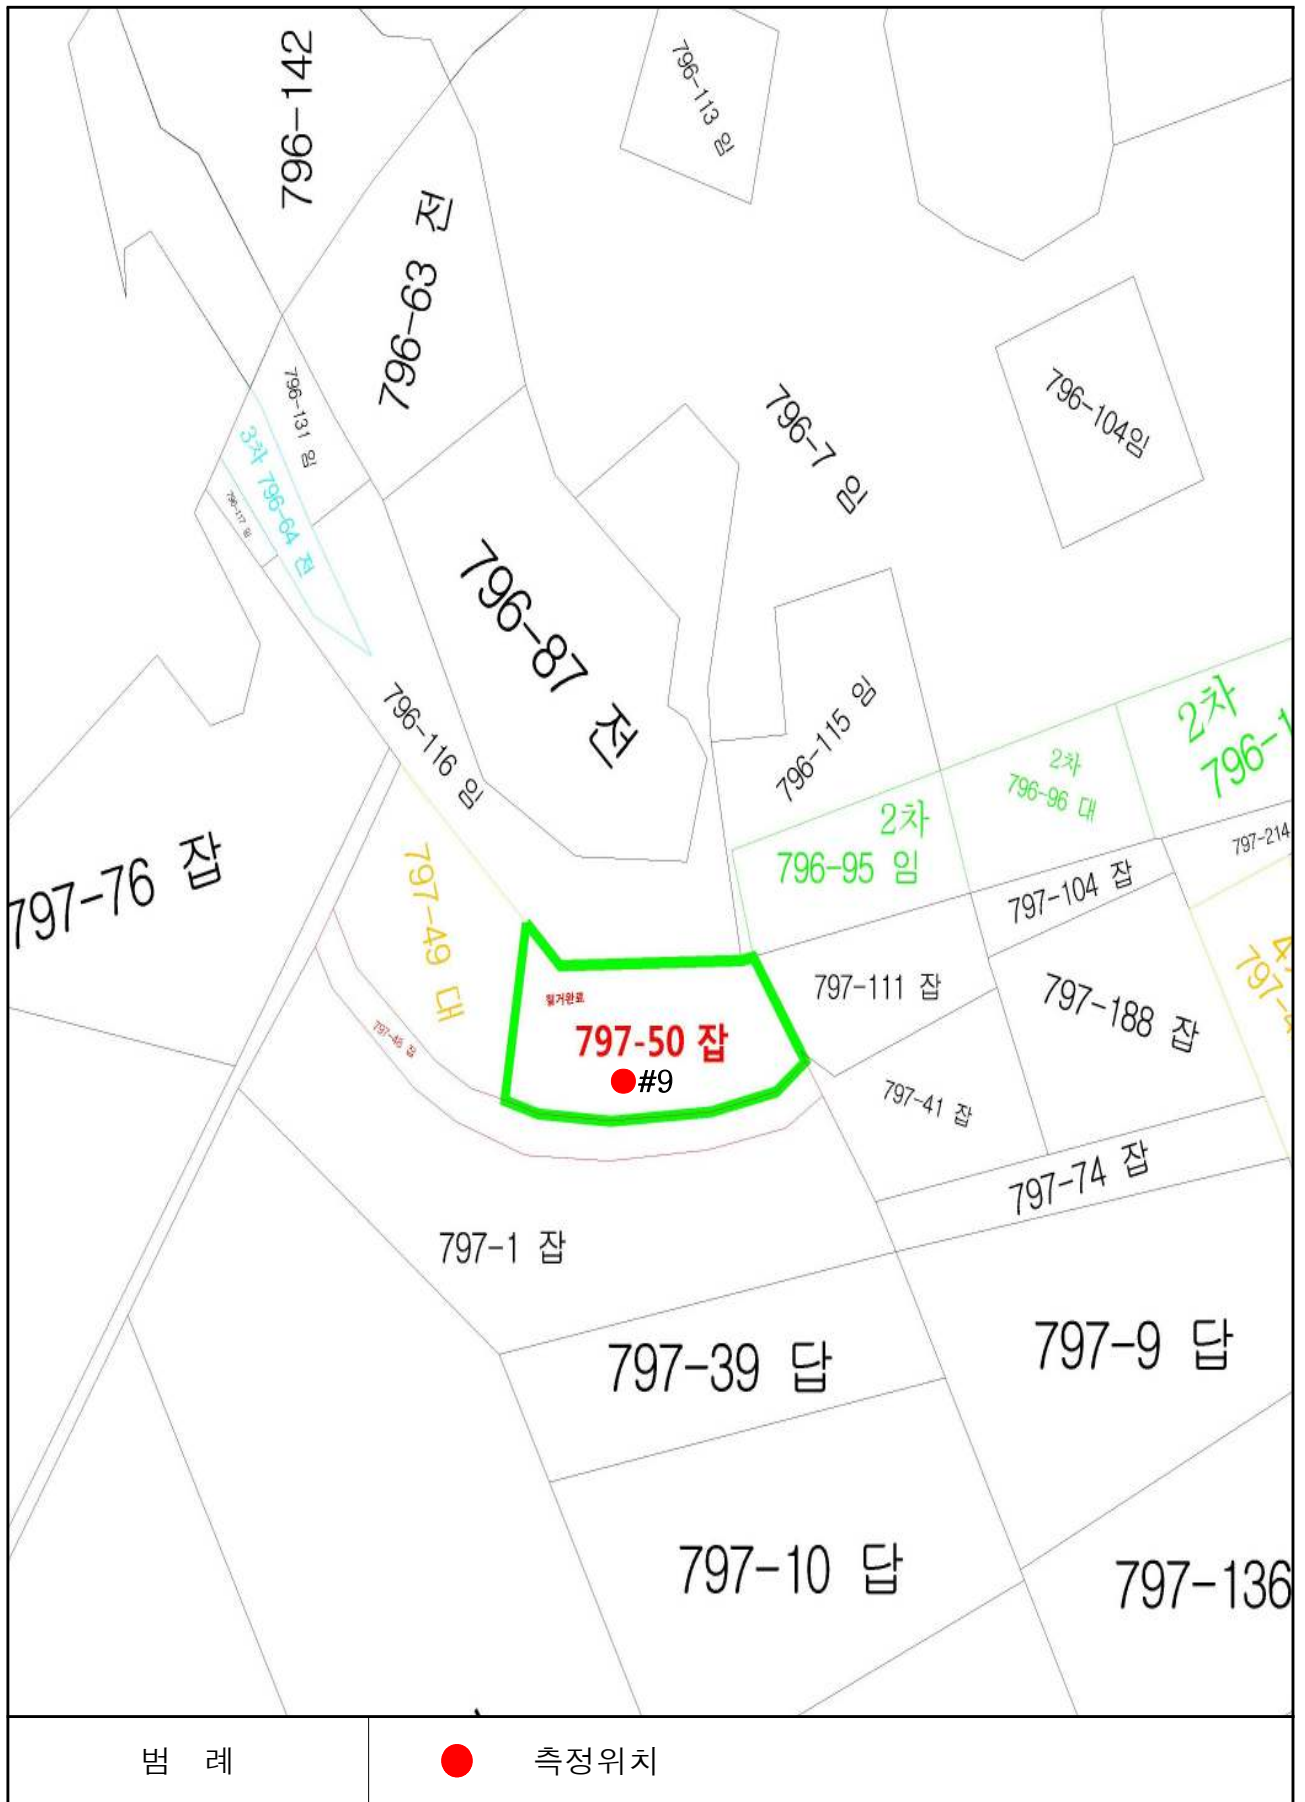
측정 위치도(2013.09.03)

#21	폐기물야적지점으 로 부터 1m 이내	17:37 ~ 18:17	10.32	411.42	0.0047	미만
	#22	폐기물야적지점으 로 부터 1m 이내	17:42 ~ 18:22	10.36	413.01	0.0050	미만

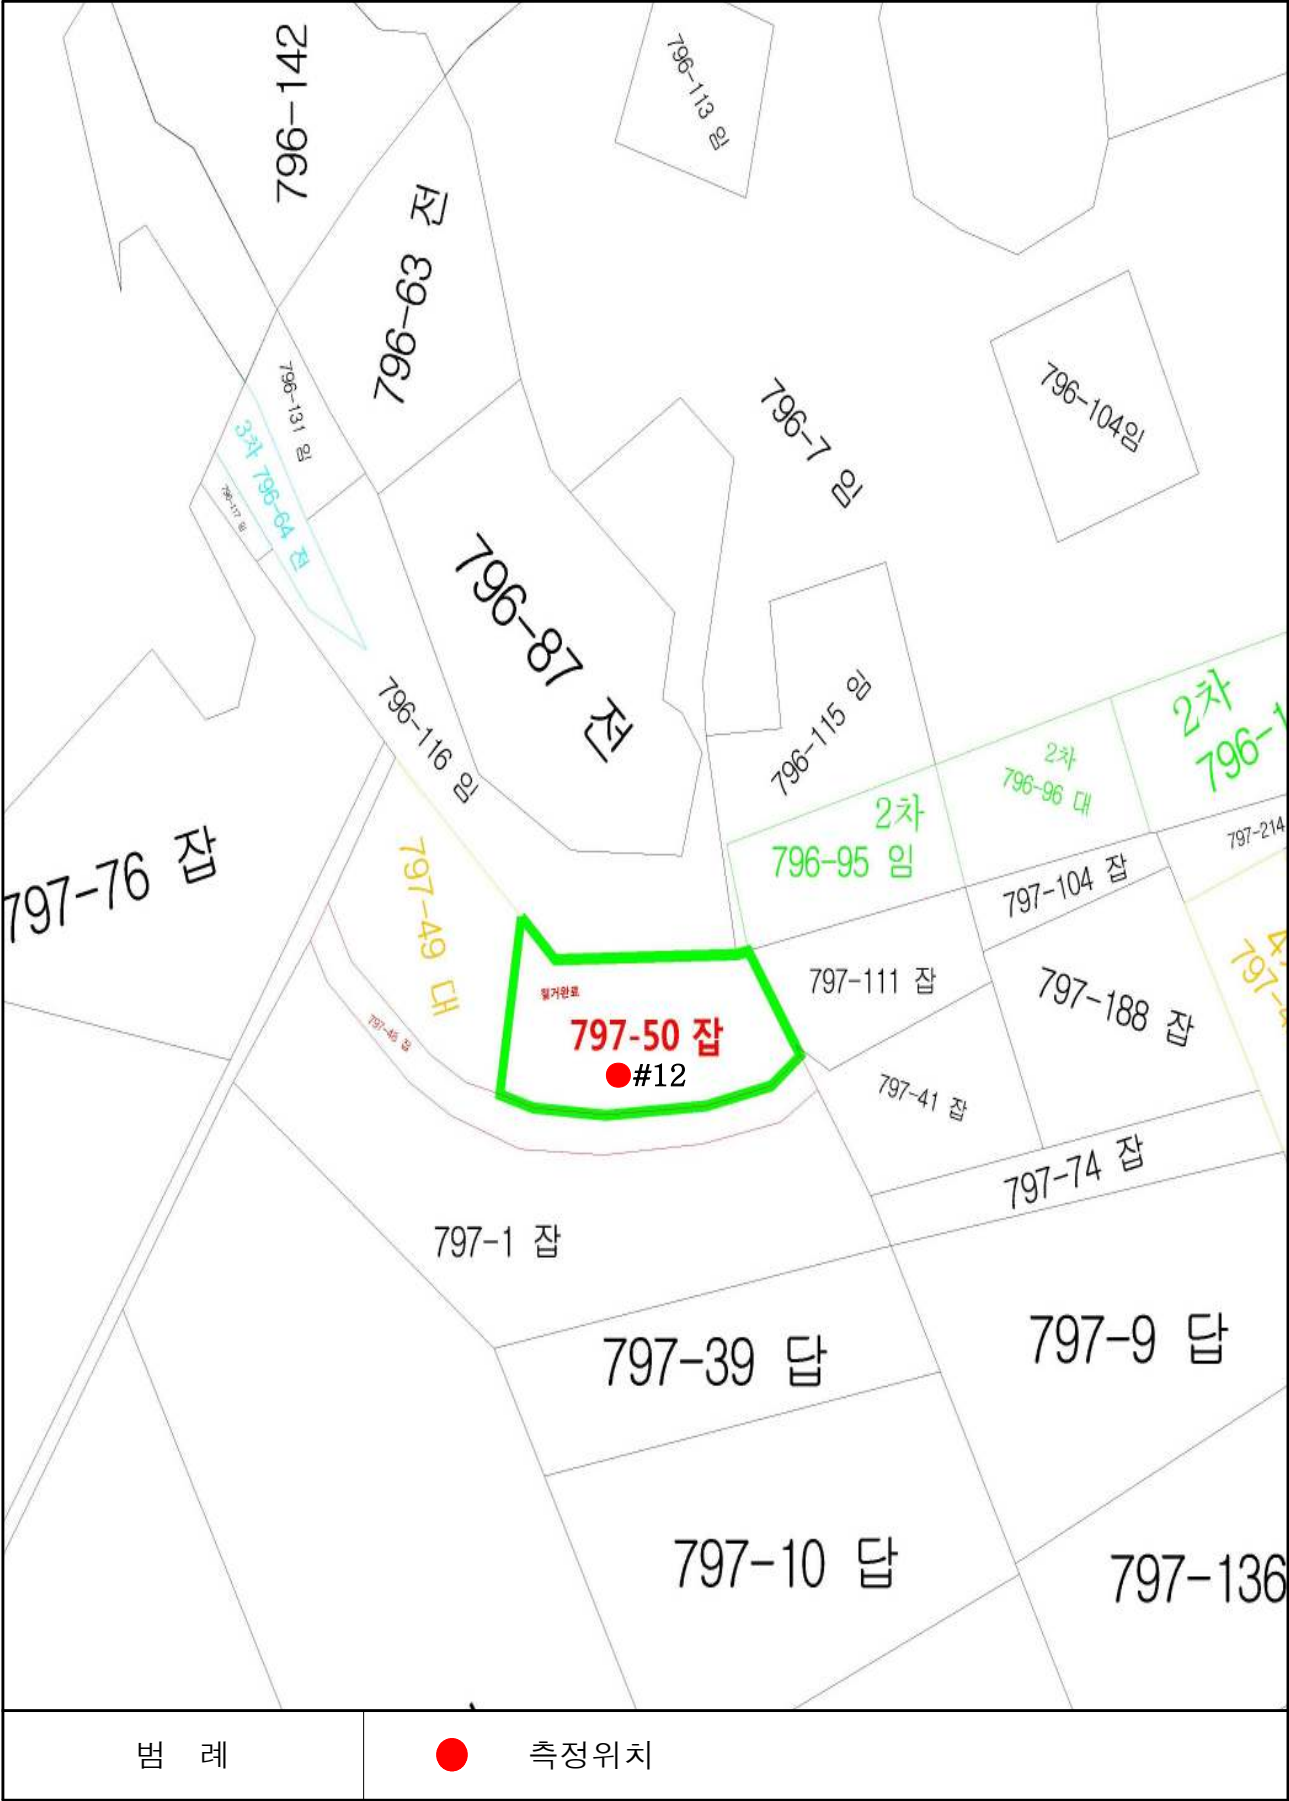
측정 위치도(2013.09.07)

#21	폐기물야적지점으로 부터 1m 이내	12:26 ~ 13:06	10.35	414.00	0.0045	미만
	#22	폐기물야적지점으로 부터 1m 이내	12:29 ~ 13:09	10.38	415.20	0.0052	미만
	#23	폐기물야적지점으로 부터 1m 이내	12:31 ~ 13:11	10.34	413.60	0.0046	미만

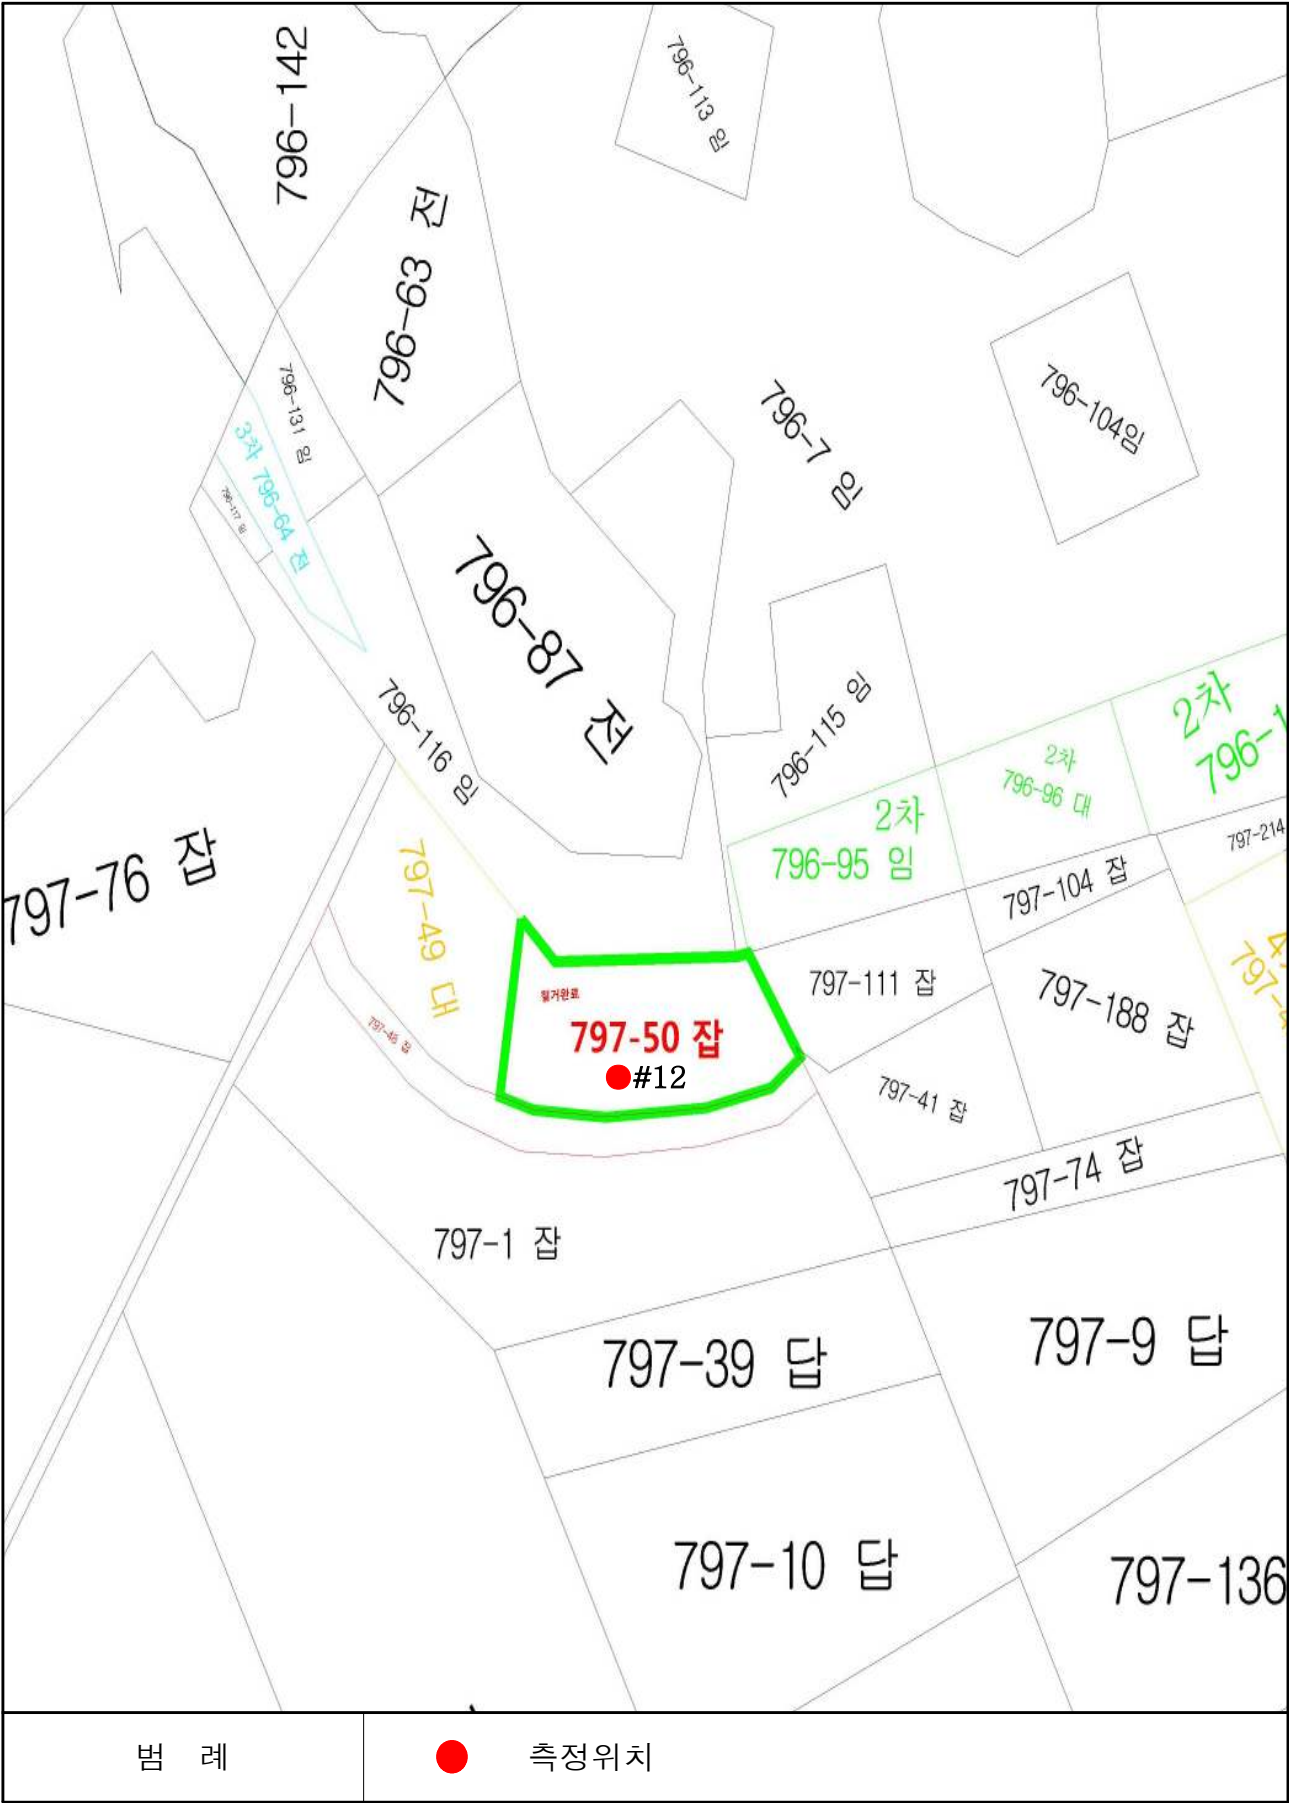
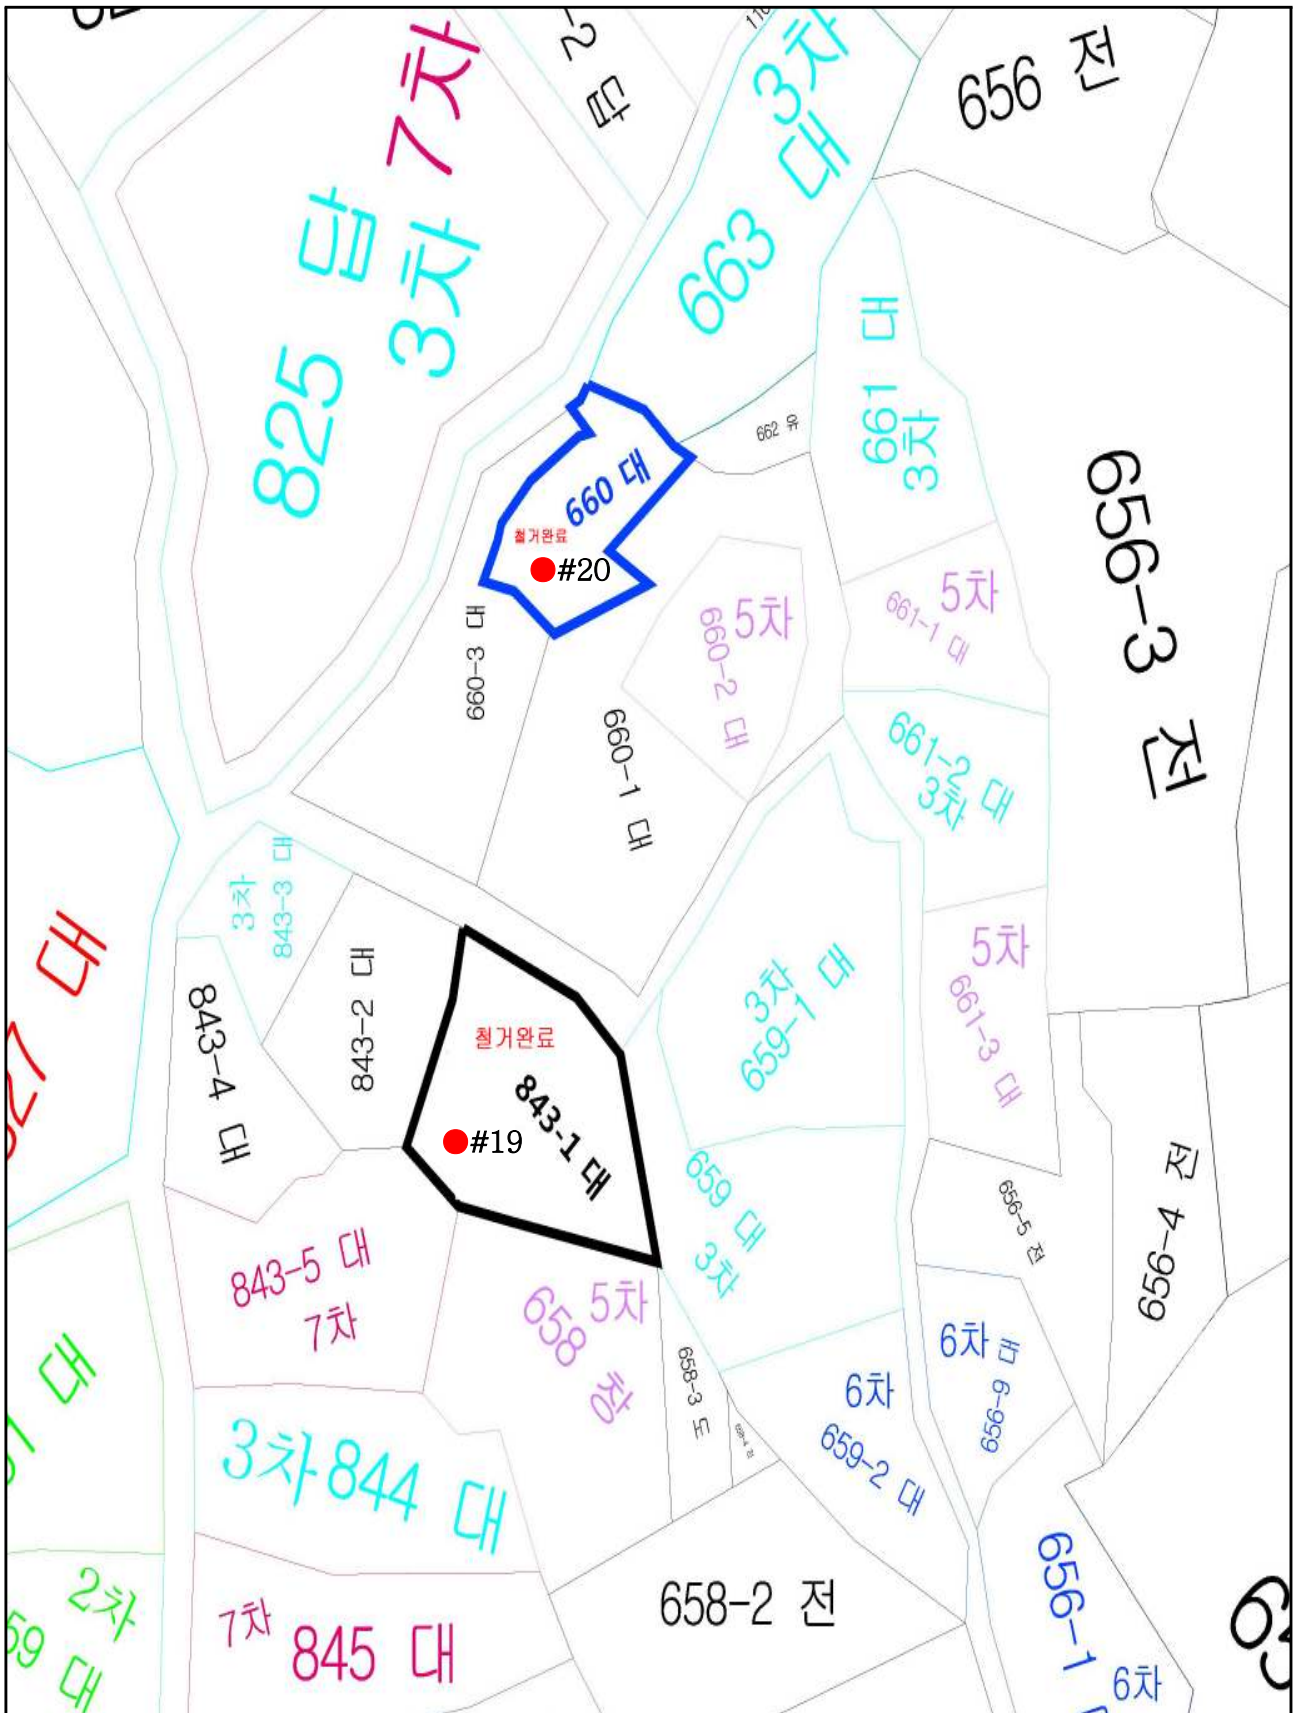
측정 위치도(2013.09.08)

#21	폐기물야적지점으로 부터 1m 이내	11:26 ~ 12:06	10.31	411.02	0.0046	미만
	#22	폐기물야적지점으로 부터 1m 이내	11:29 ~ 12:09	10.34	412.22	0.0051	미만
	#23	폐기물야적지점으로 부터 1m 이내	11:31 ~ 12:11	10.36	413.01	0.0053	미만
