석면해체·제거 사업장의 석면비산 측정 결과보고서

1. 측정결과(2013.11.11)

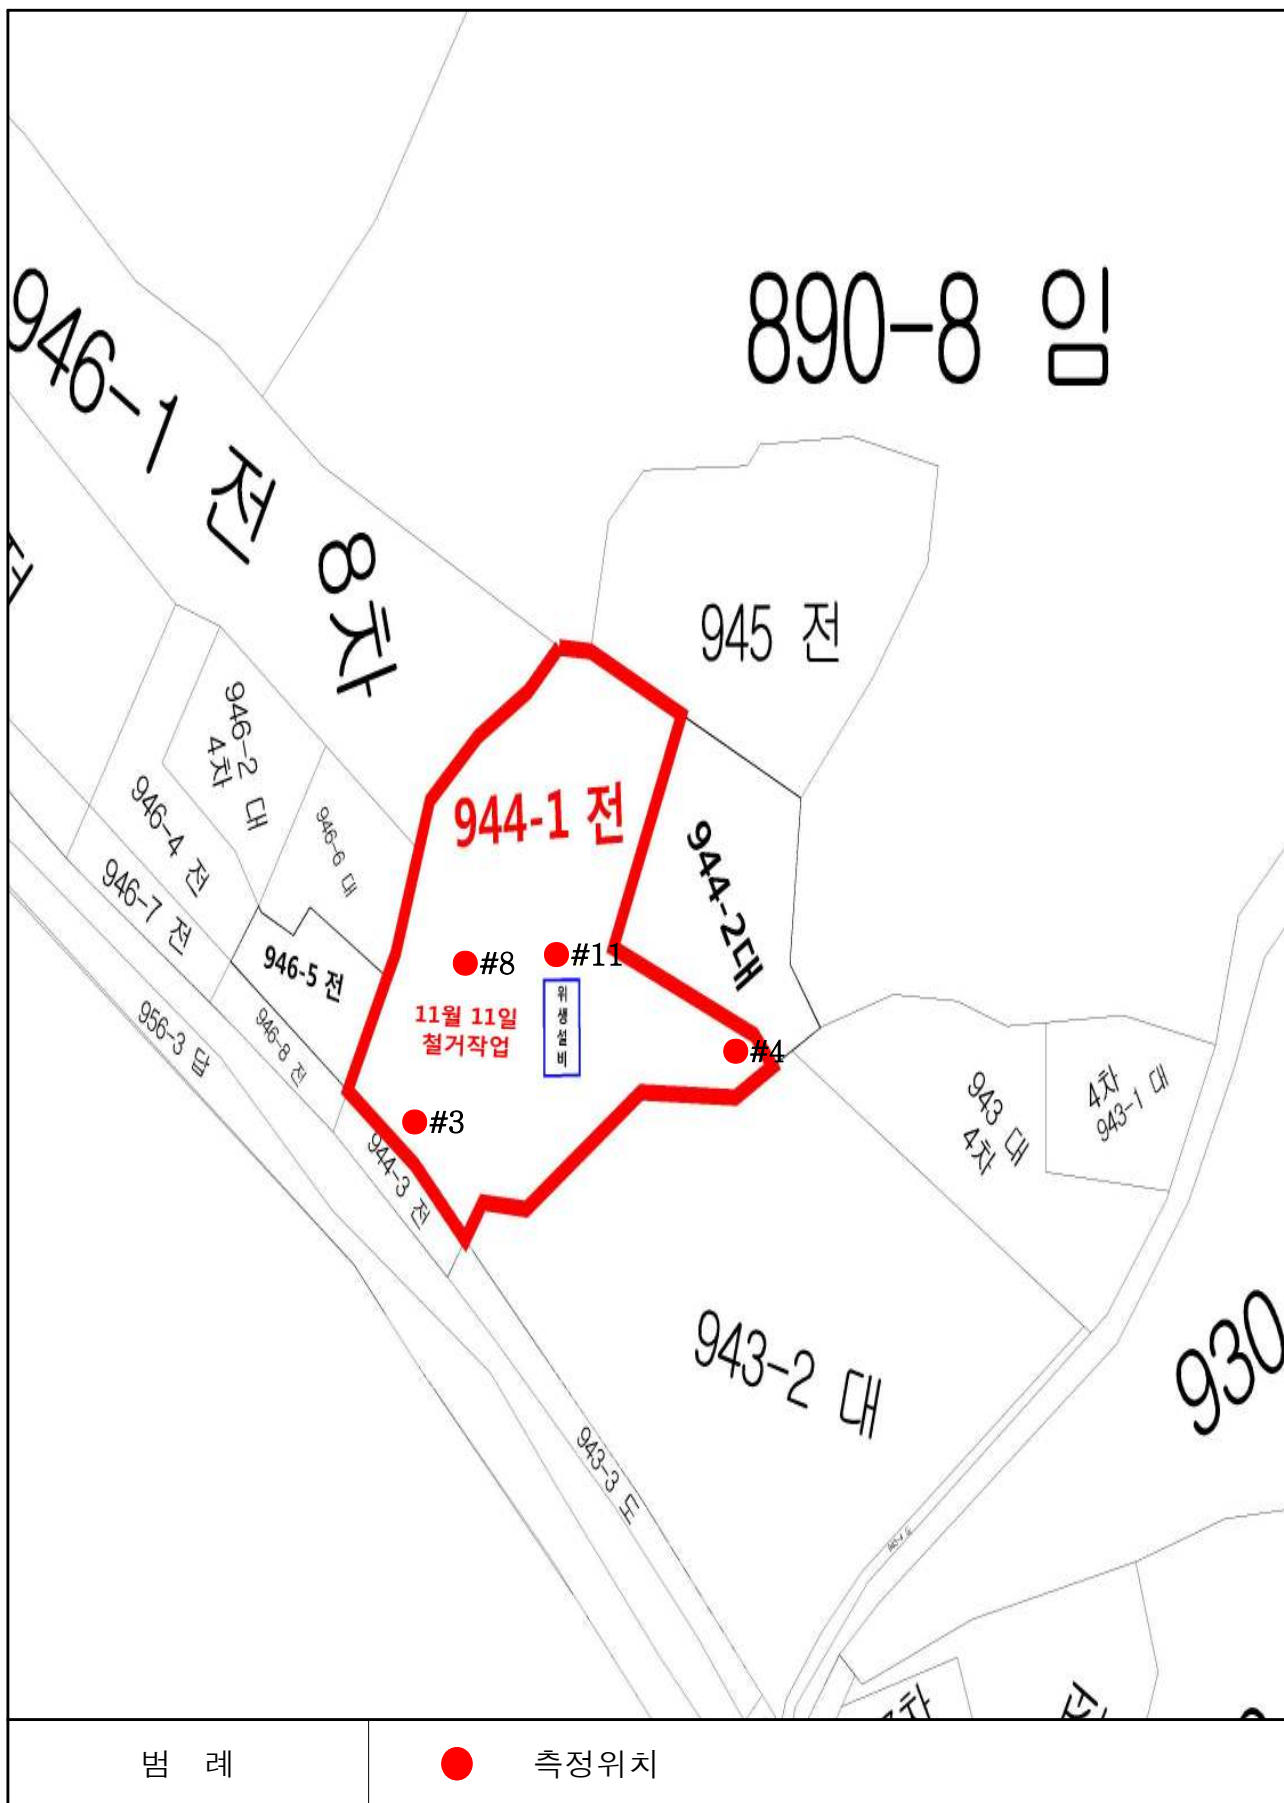
측정 위치도(2013.11.11)

분 류	시료 번호	측정 위치	측정시간(분)	평균유속 (ℓ/min)	유 량 (ℓ)	측정농도 (개/cm³)	초과 여부
부지 경계선 (6point)	#1	북 방향	8:30 ~ 12:30	10.37	2,630.01	0.0013	미만
	#2	서 방향	8:35 ~ 12:35	10.32	2,617.33	0.0014	미만
	#3	남 방향	13:00 ~ 15:00	10.36	1,309.09	0.0028	미만
	#4	동 방향	13:03 ~ 15:03	10.31	1,302.78	0.0025	미만
	#5	서 방향	15:15 ~ 17:15	10.33	1,305.30	0.0027	미만
	#6	동 방향	15:18 ~ 17:18	10.35	1,307.83	0.0025	미만
작업장 주변 (3point)	#7	실 외#1	8:40 ~ 10:40	10.31	1,312.05	0.0027	미만
	#8	실 외#2	13:10 ~ 15:10	10.33	1,305.30	0.0025	미만
	#9	실 외#3	13:30 ~ 15:30	10.36	1,309.09	0.0028	미만
위생설비 입구 (3point)	#10	입구로 부터 1m이내	8:45 ~ 9:25	10.31	438.91	0.0050	미만
	#11	입구로 부터 1m이내	13:15 ~ 13:55	10.32	434.68	0.0048	미만
	#12	입구로 부터 1m이내	15:20 ~ 16:00	10.35	435.94	0.0043	미만

석면 해체 및 제거 작업 중 비산발생 가능한 부지경계선 지점, 작업장주변 지점, 위생설비입구 지점 석면농도 측정결과에 의해 **0.0013~0.0050개/cm³**로 측정되었으며 모두 석면배출허용기준(석면안전관리법 시행령 제38조(사업장주변의 석면배출허용기준)인 0.01개/cm³ 미만으로 측정 평가되었다..

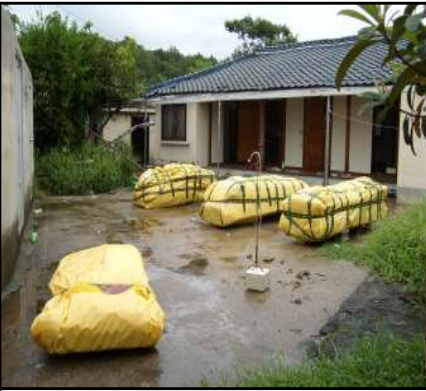
현장 사진(2013.11.29)

<sampling-#1>	<sampling-#2>	<sampling-#3>
 	 	-
<sampling-#4>	<sampling-#5>	-

석면 해체 및 제거 작업 중 비산발생 가능한 부지경계선 지점, 작업장주변 지점, 위생설비입구 지점 석면농도 측정결과에 의해 $0.0043 \sim 0.0050$ 개/cm³로 측정되었으며 모두 석면배출허용기준(석면안전관리법 시행령 제38조(사업장주변의 석면배출허용기준)인 0.01개/cm³ 미만으로 측정 평가되었다.

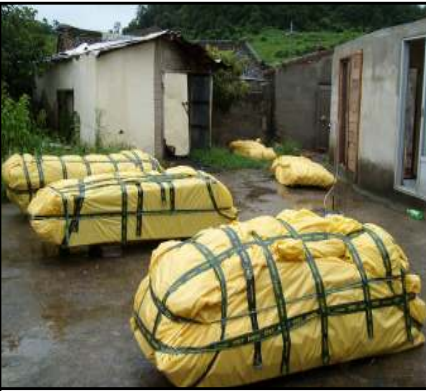
현장 사진(2013.12.01)

<sampling-#1>	<sampling-#2>	<sampling-#3>
 	 	-
<sampling-#4>	<sampling-#5>	-

석면 해체 및 제거 작업 중 비산발생 가능한 부지경계선 지점, 작업장주변 지점, 위생설비입구 지점 석면농도 측정결과에 의해 $0.0044 \sim 0.0050$ 개/cm³로 측정되었으며 모두 석면배출허용기준(석면안전관리법 시행령 제38조(사업장주변의 석면배출허용기준)인 0.01개/cm³ 미만으로 측정 평가되었다.

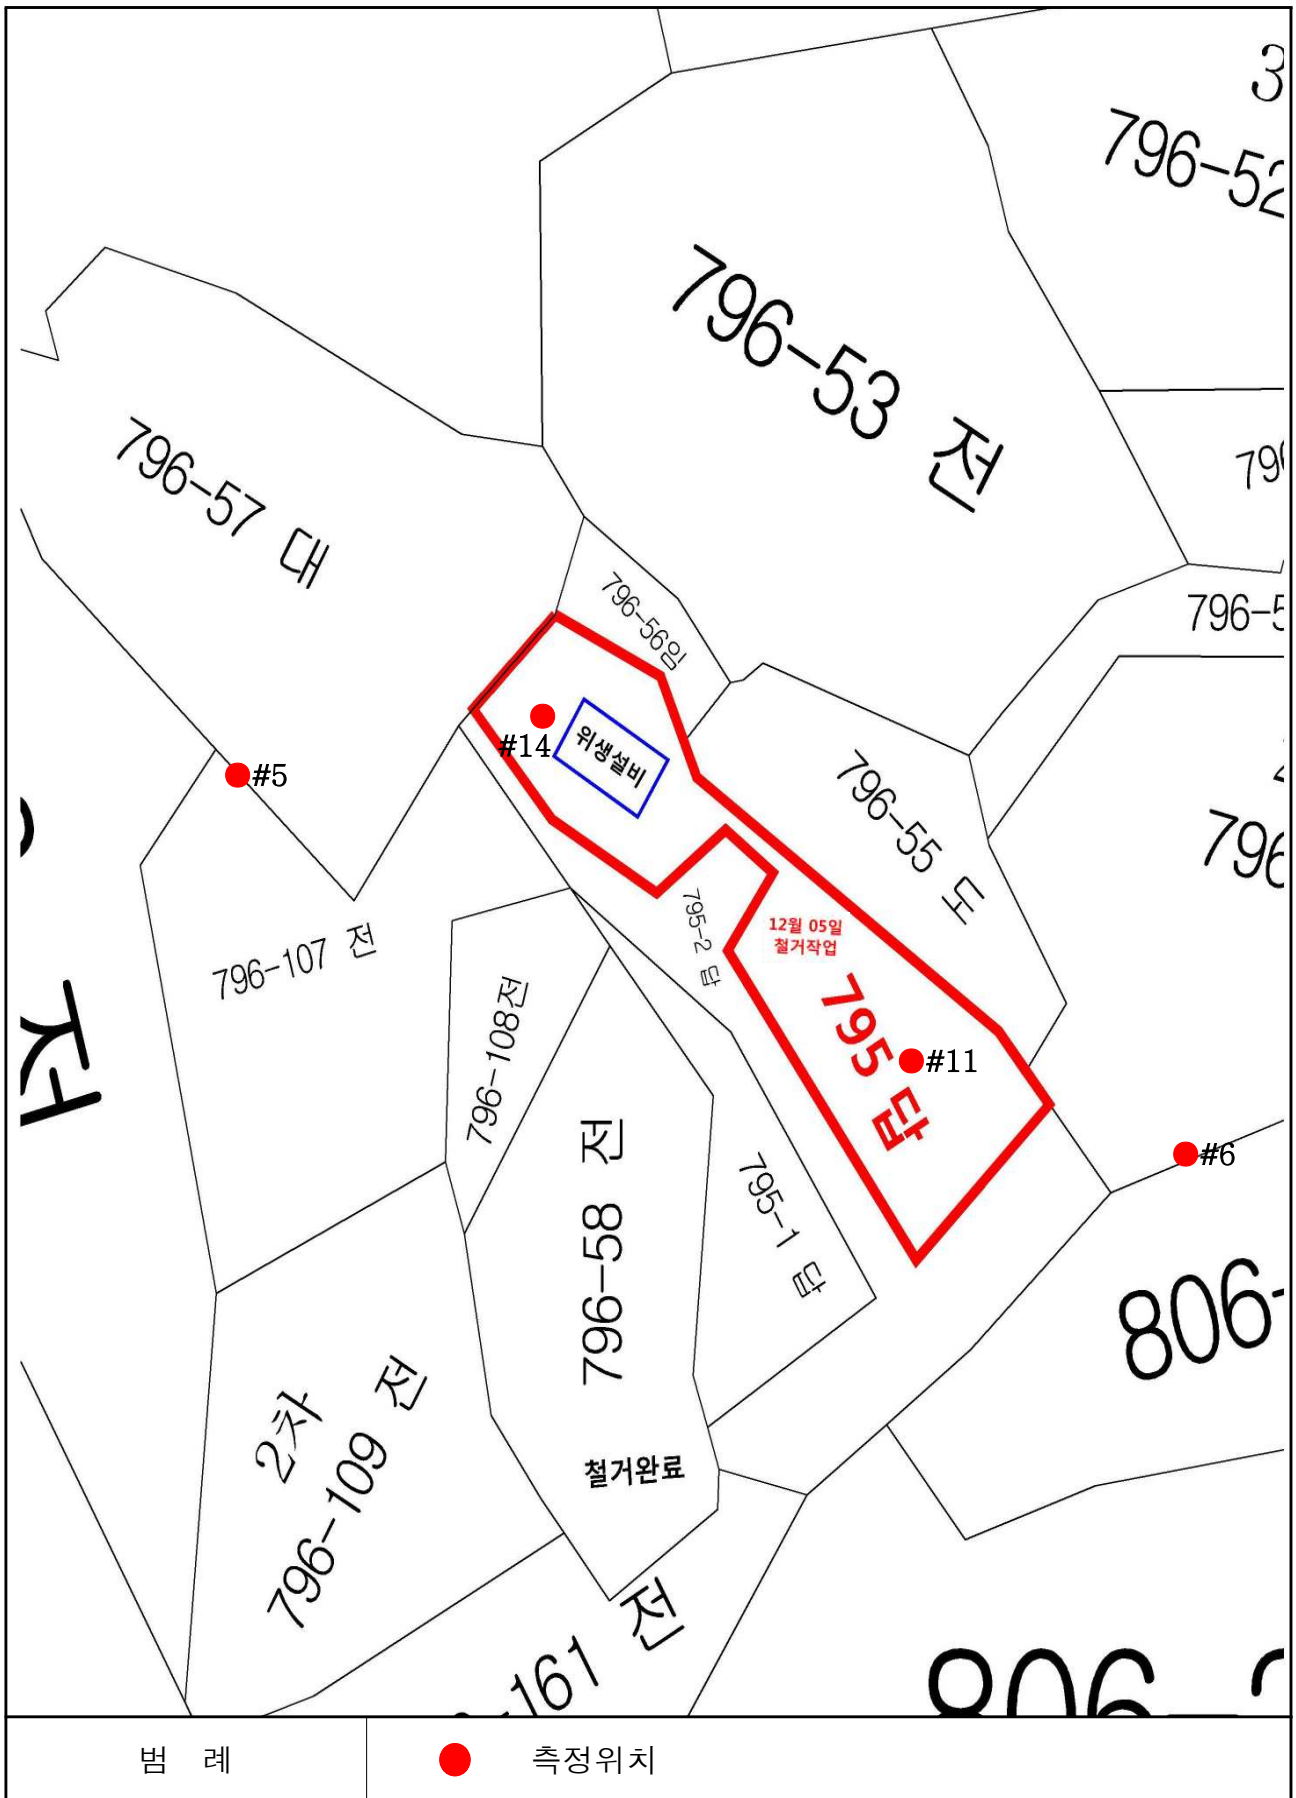
측정 위치도(2013.12.05)

분 류	시료 번호	측정 위치	측정시간(분)	평균유속 (ℓ/min)	유 량 (ℓ)	측정농도 (개/cm³)	초과 여부
부지 경계선 (8point)	#1	서 방향	8:00 ~ 12:00	10.38	2,641.91	0.0014	미만
	#2	남 방향	8:03 ~ 12:03	10.32	2,626.64	0.0013	미만
	#3	동 방향	8:07 ~ 12:07	10.34	2,631.73	0.0013	미만
	#4	북 방향	8:10 ~ 12:10	10.35	2,634.28	0.0013	미만
	#5	서 방향	13:30 ~ 15:30	10.32	2,617.33	0.0014	미만
	#6	동 방향	13:35 ~ 15:35	10.34	2,622.40	0.0012	미만
	#7	서 방향	16:00 ~ 18:00	10.36	2,627.47	0.0014	미만
	#8	동 방향	16:05 ~ 18:05	10.34	2,622.40	0.0013	미만
작업장 주변 (4point)	#9	실 외#1	9:00 ~ 11:00	10.34	1,320.57	0.0027	미만
	#10	실 외#2	11:05 ~ 13:05	10.35	1,312.47	0.0025	미만
	#11	실 외#3	13:40 ~ 15:40	10.36	1,313.74	0.0028	미만
	#12	실 외#4	16:10 ~ 18:10	10.34	1,311.20	0.0025	미만
위생설비 입구 (3point)	#13	입구로부터 1m이내	8:15 ~ 8:55	10.38	446.68	0.0040	미만
	#14	입구로부터 1m이내	13:50 ~ 14:30	10.32	436.22	0.0051	미만
	#15	입구로부터 1m이내	16:20 ~ 17:00	10.36	437.91	0.0048	미만

석면 해체 및 제거 작업 중 비산발생 가능한 부지경계선 지점, 작업장주변 지점, 위생설비입구 지점 석면농도 측정결과에 의해 **0.0012~0.0051개/cm³**로 측정되었으며 모두 석면배출허용기준(석면안전관리법 시행령 제38조(사업장주변의 석면배출허용기준)인 0.01개/cm³ 미만으로 측정 평가되었다.

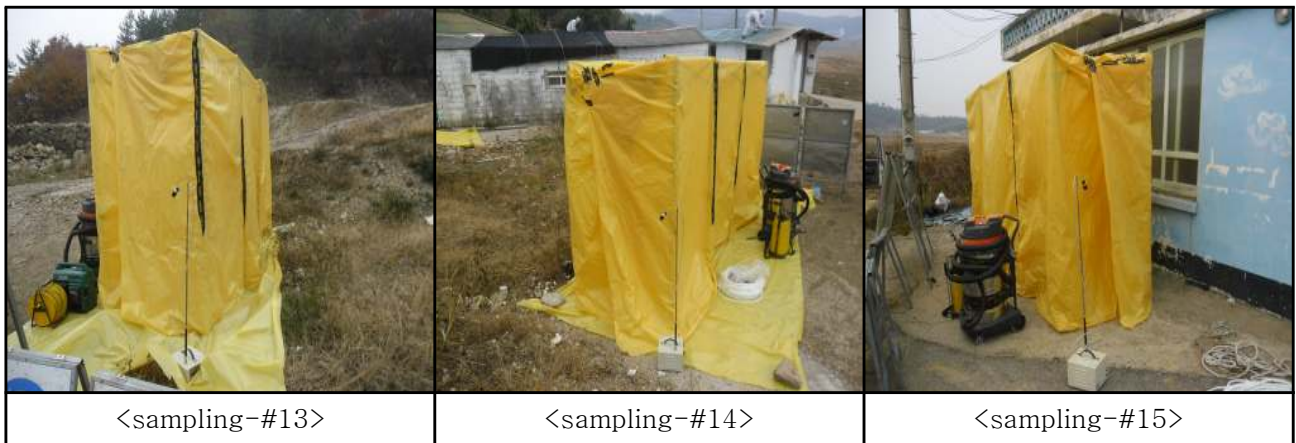
<sampling-#7>	<sampling-#8>	<sampling-#9>

<sampling-#10>	<sampling-#11>	<sampling-#12>
