석면해체·제거 사업장의 석면비산 측정 결과보고서

접수번호		접수일	
제출인	상호(대표자) (유한)대신건설		사업자등록번호 41-81-15959
	주소 제주 목포시 영산로 328번길 15 (용당동) (전화번호: 061-272-5544)		
건축물	건물명 도심관통도로 3차 구간 지장물 철거공사		위치 영산로 121번길 28-1외 12필지
	연면적(㎡) 2000.34㎡		작업기간 2018-09-10 ~ 2019-02-13
	석면건축자재[길이(m)·면적(㎡)·부피(㎡)] 1,008.18㎡		
측정기관	대표자 푸른환경연구소 주식회사		사업자등록번호 418-81-29513
	주 소 전라남도 목포시 영산로 221		
측정 일시	2018-10-12		
측정 결과	시료번호	측정 지정	측정 결과(f/cc)
	불 임 참 조

2. 석면비산 측정 결과표

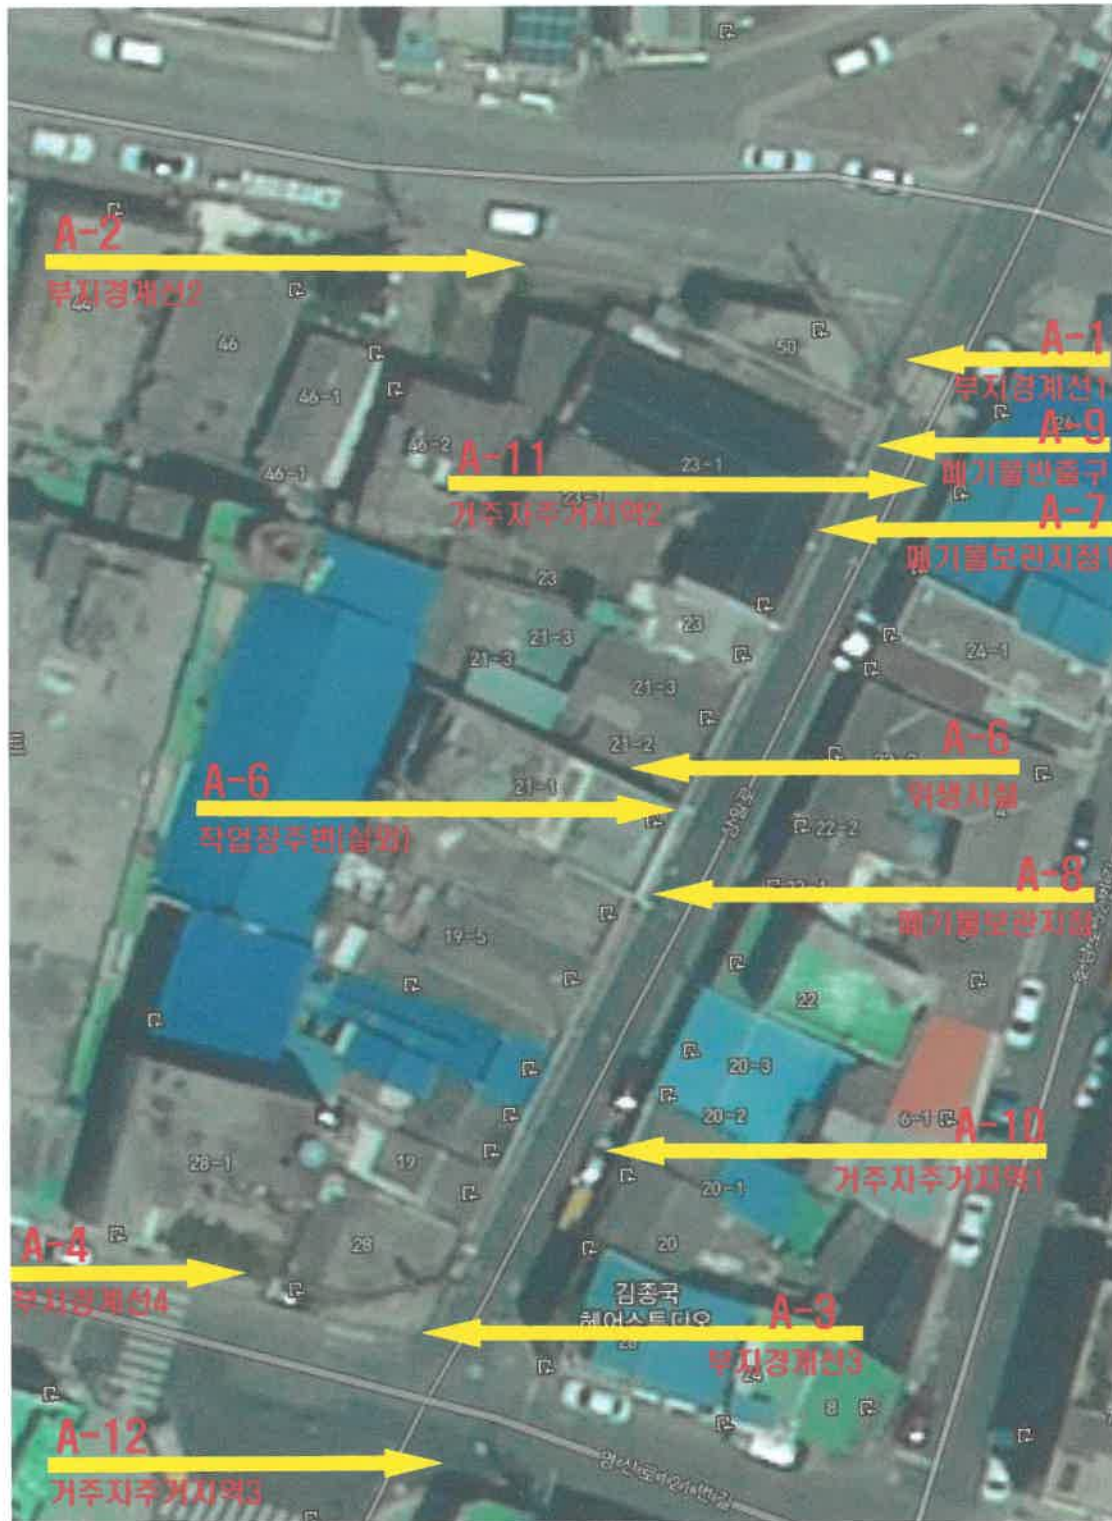
3. 석면비산 측정지점 위치도

분석번호	2018-MC-001		분석 일시	2018. 10. 12
측정 결과	시료번호	측정 지점	측정 결과(f/cc)	검출석면
	A - 1	부지경계선1	0.0004	기준치 이하
	A - 2	부지경계선2	0.0000	기준치 이하
	A - 3	부지경계선3	0.0002	기준치 이하
	A - 4	부지경계선4	0.0000	기준치 이하
	A - 5	작업장주변(실외)	0.0028	기준치 이하
	A - 6	위생시설	0.0024	기준치 이하
	A - 7	폐기물보관지점1	0.0049	기준치 이하
	A - 8	폐기물보관지점2	0.0036	기준치 이하
	A - 9	폐기물반출구	0.0061	기준치 이하
	A - 10	거주자주거지역1	0.0008	기준치 이하
	A - 11	거주자주거지역2	0.0012	기준치 이하
	A - 12	거주자주거지역3	0.0004	기준치 이하

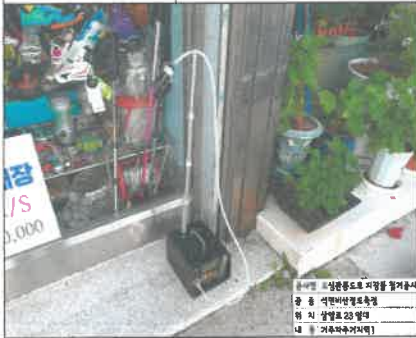
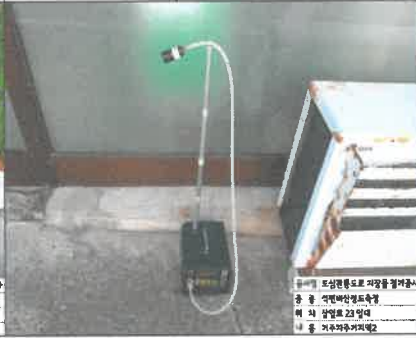
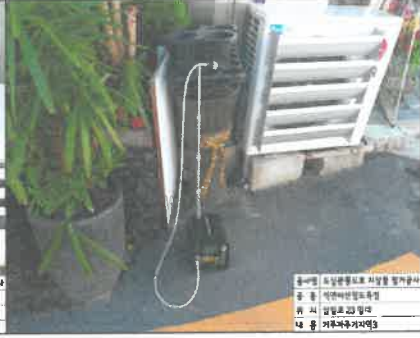
석면비산 측정 사진

시료번호	A-10	시료번호	A-11	시료번호	A-12
시료채취위치	거주자주거지역1	시료채취위치	거주자주거지역2	시료채취위치	거주자주거지역3
분석결과	석면 0.01개/㎤ 미만	분석결과	석면 0.01개/㎤ 미만	분석결과	석면 0.01개/㎤ 미만

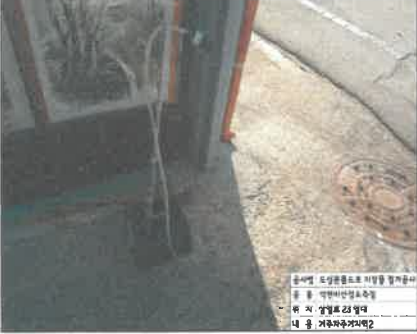
석면비산 측정 사진

시료번호	A-10	-	-	-	-
시료채취위치	거주자주거지역2	-	-	-	-
분석결과	석면 0.01개/㎤ 미만	-	-	-	-
