건물명(현장명) : 목포남초등학교 본관동
 내진보강 석면 해체 제거공사

3. 석면비산 측정 사진대장

석면해체·제거 사업장의 석면비산 측정 결과보고서

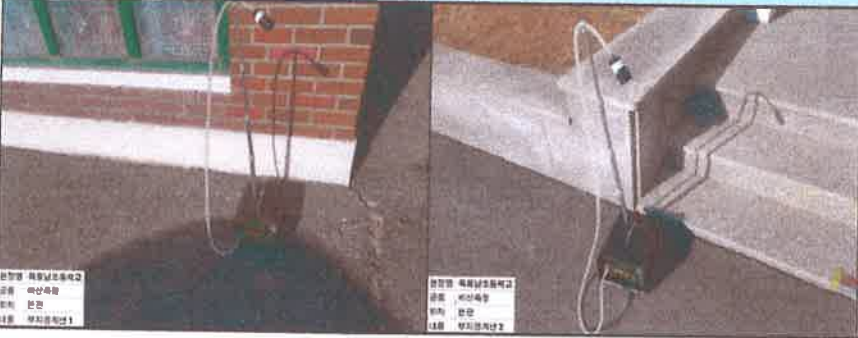
항목	석면비산정도측정		
측정시간	시작 : 2019년 01월 15일	종료 : 2019년 1월 15일	통보 : 2019년 1월 15일
투입장비	종류 : 지역시료채취펌프		수량 : 6 대
촬영대상	① 석면배출허용기준 준수여부체크를 위한 석면비산 측정 모습 ※ 석면 비산 측정 시기, 시료채취 수 자세한 사항은 환경부고시 『석면해체.제거 작업 사업장 주변 석면 비산관리를 위한 조사방법』 참조		
구분	사진		사진설명
부지 경계선 #B1, #B2

석면해체 작업구역 주변 부지 내
	시료채취 위치 및 수량 : 석면해체 작업구역 / 2개소 분석결과(기준 0.01개/㎤ 이하) : 기준치 이하		작업일 2019년 01월 15일
구분	사진		사진설명
부지 경계선 #B3, #B4

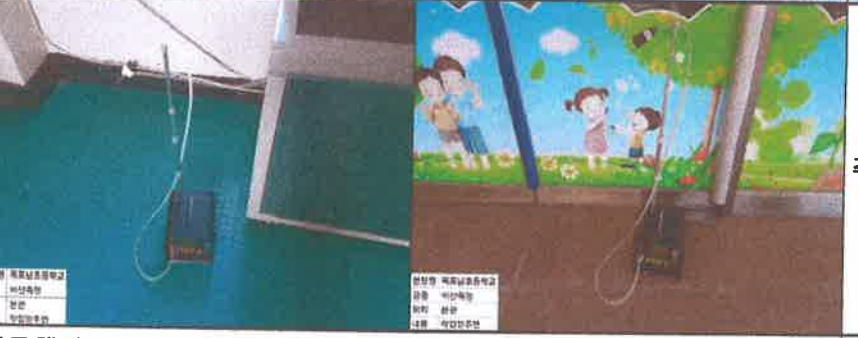
석면해체 작업구역 주변 사용자가 있는 공간
	시료채취 위치 및 수량 : 석면해체 작업구역 / 1개소 분석결과(기준 0.01개/㎤ 이하) : 기준치 이하		작업일 2019년 01월 15일

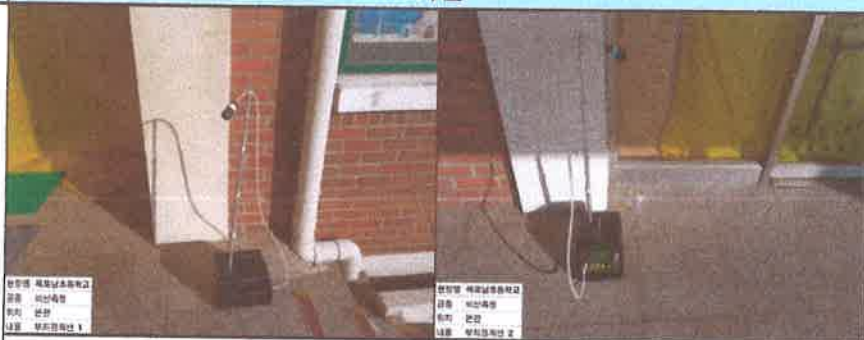
항목	석면비산정도측정		
측정시간	시작 : 2019년 01월 16일	종료 : 2019년 1월 16일	통보 : 2019년 1월 16일
투입장비	종류 : 지역시료채취펌프		수량 : 9 대
촬영대상	① 석면배출허용기준 준수여부체크를 위한 석면비산 측정 모습 ※ 석면 비산 측정 시기, 시료채취 수 자세한 사항은 환경부고시 『석면해체,제거 작업 사업장 주변 석면 비산관리를 위한 조사방법』 참조		
구분	사진		사진설명
부지 경계선 #B1, #B2

석면해체 작업구역 주변 부지 내
	시료채취 위치 및 수량 : 석면해체 작업구역 / 2개소 분석결과(기준 0.01개/㎤ 이하) : 기준치 이하		작업일 2019년 01월 16일
구분	사진		사진설명
부지 경계선 #B3, #B4	 		석면해체 작업구역 주변 부지 내
	시료채취 위치 및 수량 : 석면해체 작업구역 / 2개소 분석결과(기준 0.01개/㎤ 이하) : 기준치 이하		작업일 2019년 01월 16일
구분	사진		사진설명
위생설비 #B5	 		석면해체 작업구역 출입로
	시료채취 위치 및 수량 : 석면해체 작업구역 / 1개소 분석결과(기준 0.01개/㎤ 이하) : 기준치 이하		작업일 2019년 01월 16일

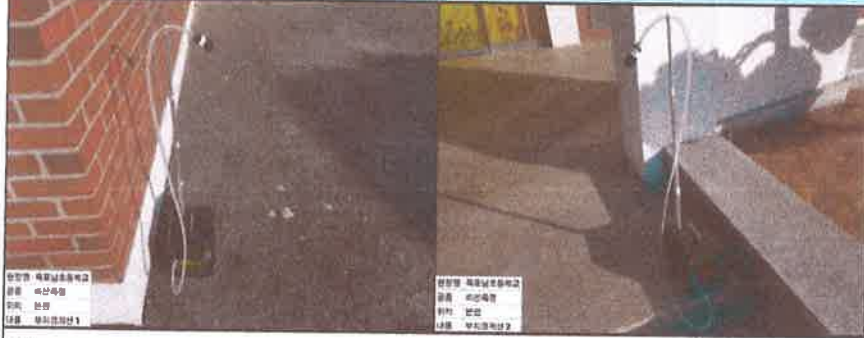
항목	석면비산정도측정		
측정시간	시작 : 2019년 01월 18일	종료 : 2019년 1월 18일	통보 : 2019년 1월 18일
투입장비	종류 : 지역시료채취펌프		수량 : 9 대
촬영대상	① 석면배출허용기준 준수여부체크를 위한 석면비산 측정 모습 ※ 석면 비산 측정 시기, 시료채취 수 자세한 사항은 환경부고시 『석면해체.제거 작업 사업장 주변 석면 비산관리를 위한 조사방법』 참조		
구분	사진		사진설명
부지 경계선 #B1, #B2

석면해체 작업구역 주변 부지 내
	시료채취 위치 및 수량 : 석면해체 작업구역 / 2개소 분석결과(기준 0.01개/㎤ 이하) : 기준치 이하		작업일 2019년 01월 18일
구분	사진		사진설명
부지 경계선 #B3, #B4

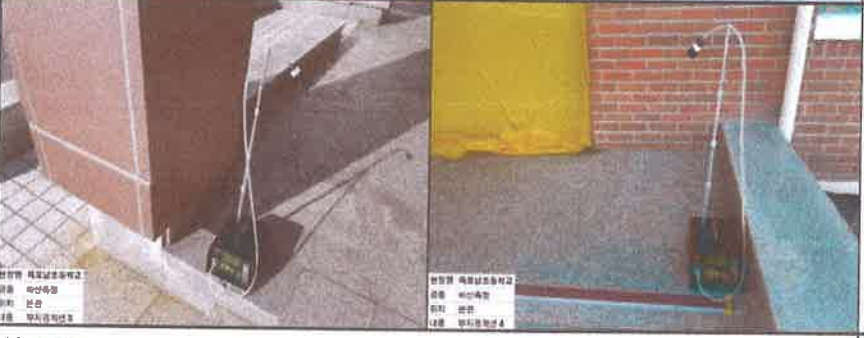
석면해체 작업구역 주변 부지 내
	시료채취 위치 및 수량 : 석면해체 작업구역 / 2개소 분석결과(기준 0.01개/㎤ 이하) : 기준치 이하		작업일 2019년 01월 18일
구분	사진		사진설명
위생설비 #B5

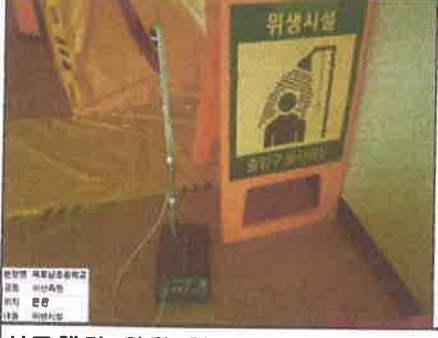
석면해체 작업구역 출입로
	시료채취 위치 및 수량 : 석면해체 작업구역 / 1개소 분석결과(기준 0.01개/㎤ 이하) : 기준치 이하		작업일 2019년 01월 18일

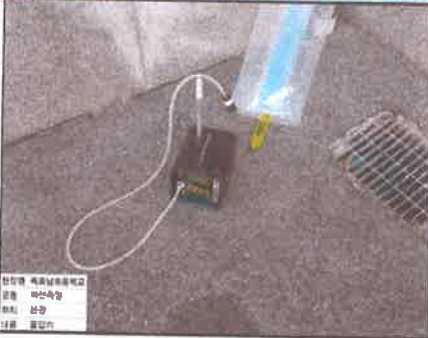
구분	사진	사진설명
옴압기 #B6

석면해체 작업구역 옴압기 공기배출구
시료채취 위치 및 수량 : 석면해체 작업구역 / 2개소 분석결과(기준 0.01개/㎤ 이하) : 기준치 이하		작업일 2019년 01월 18일
구분	사진	사진설명
해체·제거 사업장 주변 (실외) #B7

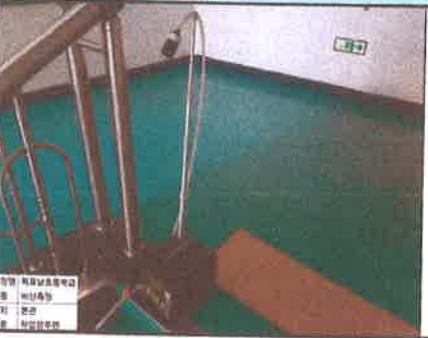
석면해체 작업구역 주변 사용자가 있는 공간
시료채취 위치 및 수량 : 석면해체 작업구역 / 1개소 분석결과(기준 0.01개/㎤ 이하) : 기준치 이하		작업일 2019년 01월 18일
구분	사진	사진설명
폐기물 반출구 #B8

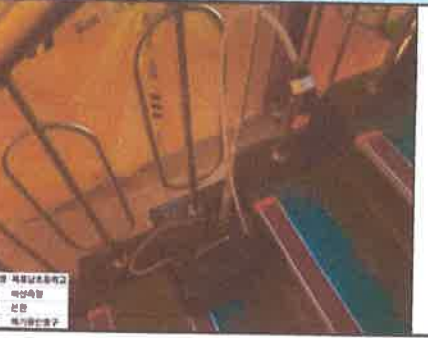
석면해체 작업구역 주변 사용자가 있는 공간
시료채취 위치 및 수량 : 석면해체 작업구역 / 1개소 분석결과(기준 0.01개/㎤ 이하) : 기준치 이하		작업일 2019년 01월 18일
구분	사진	사진설명
폐기물 보관지점 #B9, #B10
