# 석면비산측정 결과보고서

( 현장명 : 산정동 먹자골목 석면철거공사 )

### 3. 석면비산 측정 사진대장

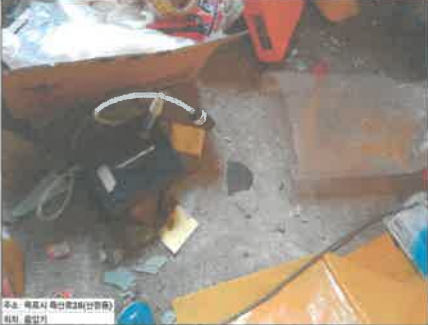
구분	사진	사진설명
음압기 #B6

석면해체 작업구역 음압기 공기배출구
시료채취 위치 및 수량 : 석면해체 작업구역 / 1개소 분석결과(기준 0.01개/㎤ 이하) : 기준치 이하		작업일 2019년 03월 09일
구분	사진	사진설명
해체·제거 사업장 주변 (실외) #B7

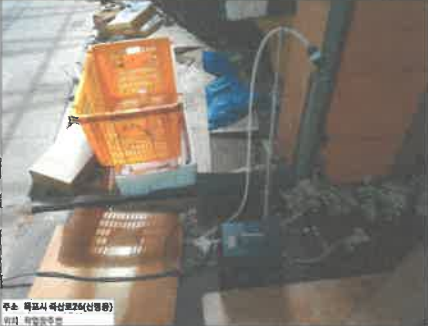
석면해체 작업구역 주변 사용자가 있는 공간
시료채취 위치 및 수량 : 석면해체 작업구역 / 1개소 분석결과(기준 0.01개/㎤ 이하) : 기준치 이하		작업일 2019년 03월 09일
구분	사진	사진설명
폐기물 반출구 #B8

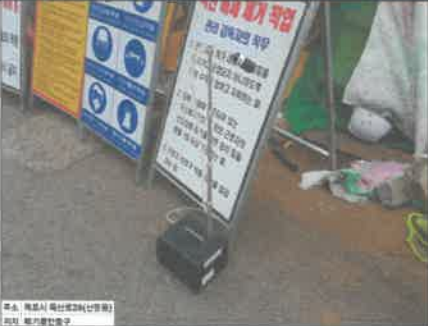
석면해체 작업 후 폐기물이 반출되는 장소
시료채취 위치 및 수량 : 석면해체 작업구역 / 1개소 분석결과(기준 0.01개/㎤ 이하) : 기준치 이하		작업일 2019년 03월 09일
구분	사진	사진설명
거주자 주거지역 #B9, #B10

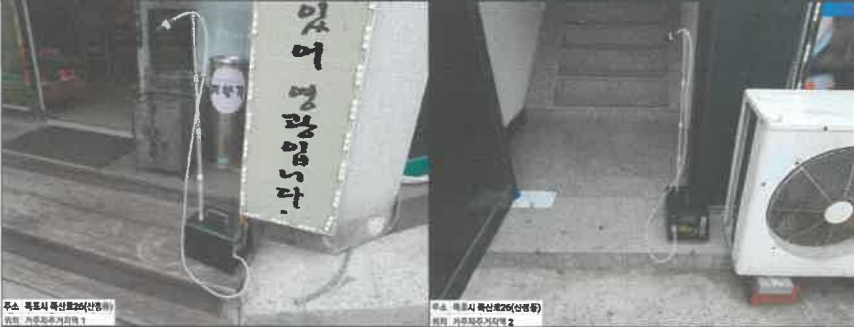
석면해체 작업구역의 가장 인접한 거주지 주변
시료채취 위치 및 수량 : 석면해체 작업구역 / 1개소 분석결과(기준 0.01개/㎤ 이하) : 기준치 이하		작업일 2019년 03월 09일
