## 석면해체·제거 사업장의 석면비산 측정 결과보고서

접수번호	접수일		
제출인	상호(대표자) (유한)나라기초건설 주소 전남 목포시 평화로 52 건국상제리제 902호(상동)	사업자등록번호 41-81-29206	
건 축 물	건물명(공사명) 문태고등학교 도서관동 석면해체 제거공사	위치 전라남도 목포시 용당로 138 문태중,고등학교 (용당동 183)	
	연면적(㎡)	작업기간 : 2019.08.09. ~ 2019.09.02.	
	석면건축자재[길이(m) · 면적(㎡) · 부피(㎡)] - 1208.63 m <sup>2</sup>		
측정기관	대표자 고강영	사업자등록번호 410-86-24557	
	주 소 전북 군산시 축동안3길 24, 한성빌딩 3F (주)아쌈환경연구원		
측정 일시	2019년 08월 12일 ( 1일간 )		
측정 결과	시료번호	측정 지점	측정 결과(f/cc)
	뒷면 별첨

### 1-1. 측정 결과

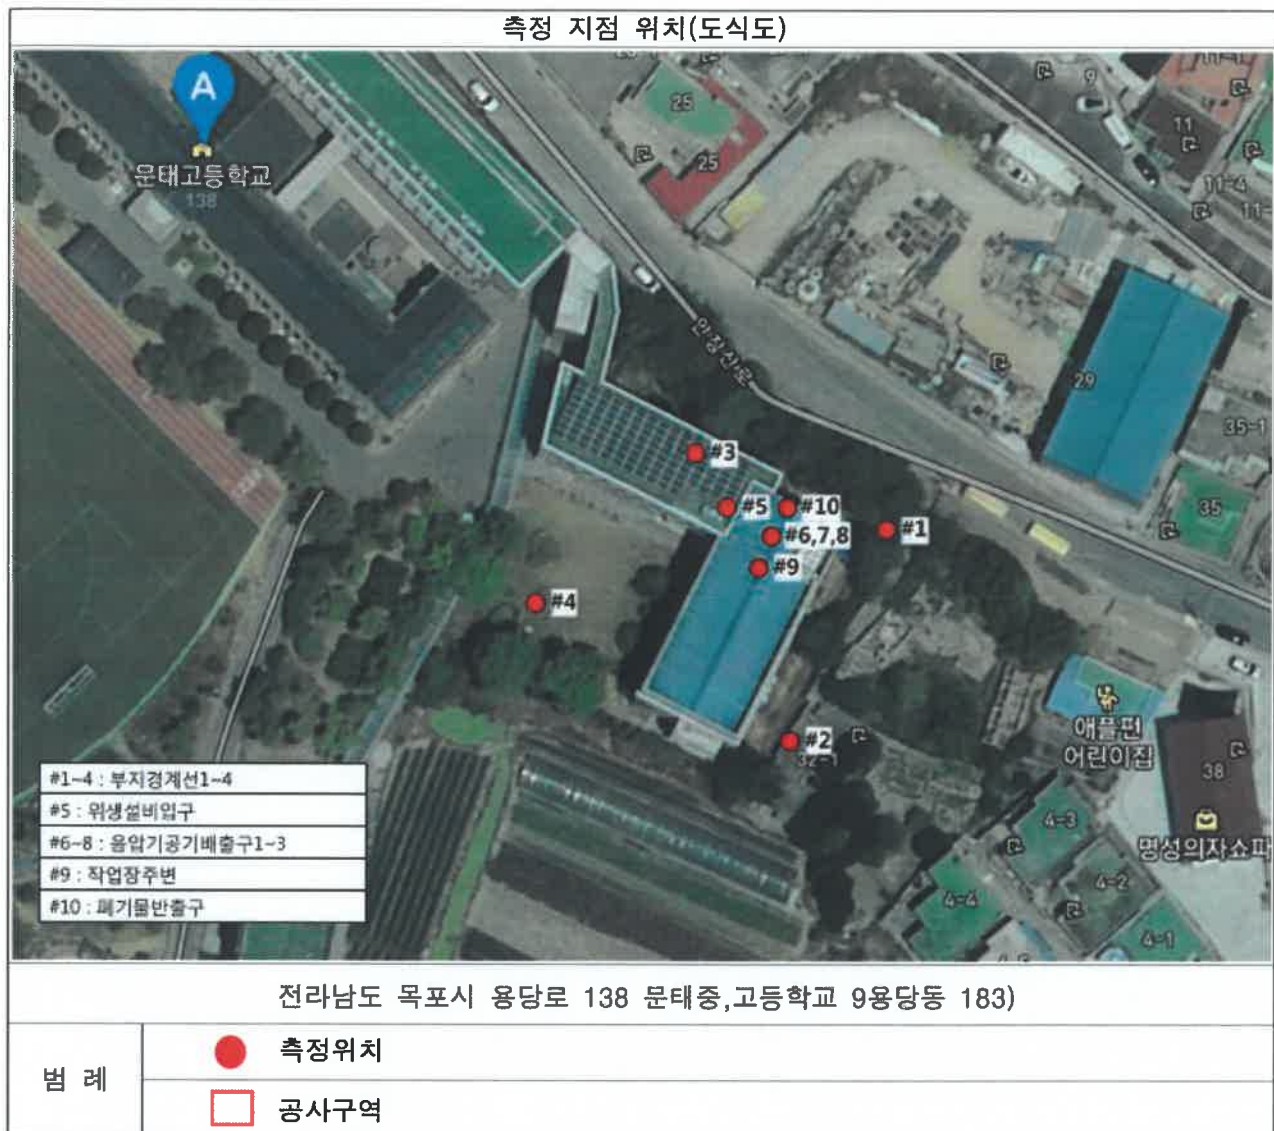
## 2-1. 측정 지점 위치(도식도)

측정 일시	2019년 08월 12일				
측정 결과	시료번호	측정 지점	측정 결과(f/cc)	검출 석면	초과여부
	1	부지경계선1	0.0016	-	기준치미만
	2	부지경계선2	0.0020	-	기준치미만
	3	부지경계선3	0.0018	-	기준치미만
	4	부지경계선4	0.0016	-	기준치미만
	5	위생설비입구	0.0044	-	기준치미만
	6	음압기공기배출구1	0.0049	-	기준치미만
	7	음압기공기배출구2	0.0057	-	기준치미만
	8	음압기공기배출구3	0.0061	-	기준치미만
	9	작업장주변	0.0040	-	기준치미만
	10	폐기물반출구	0.0045	-	기준치미만

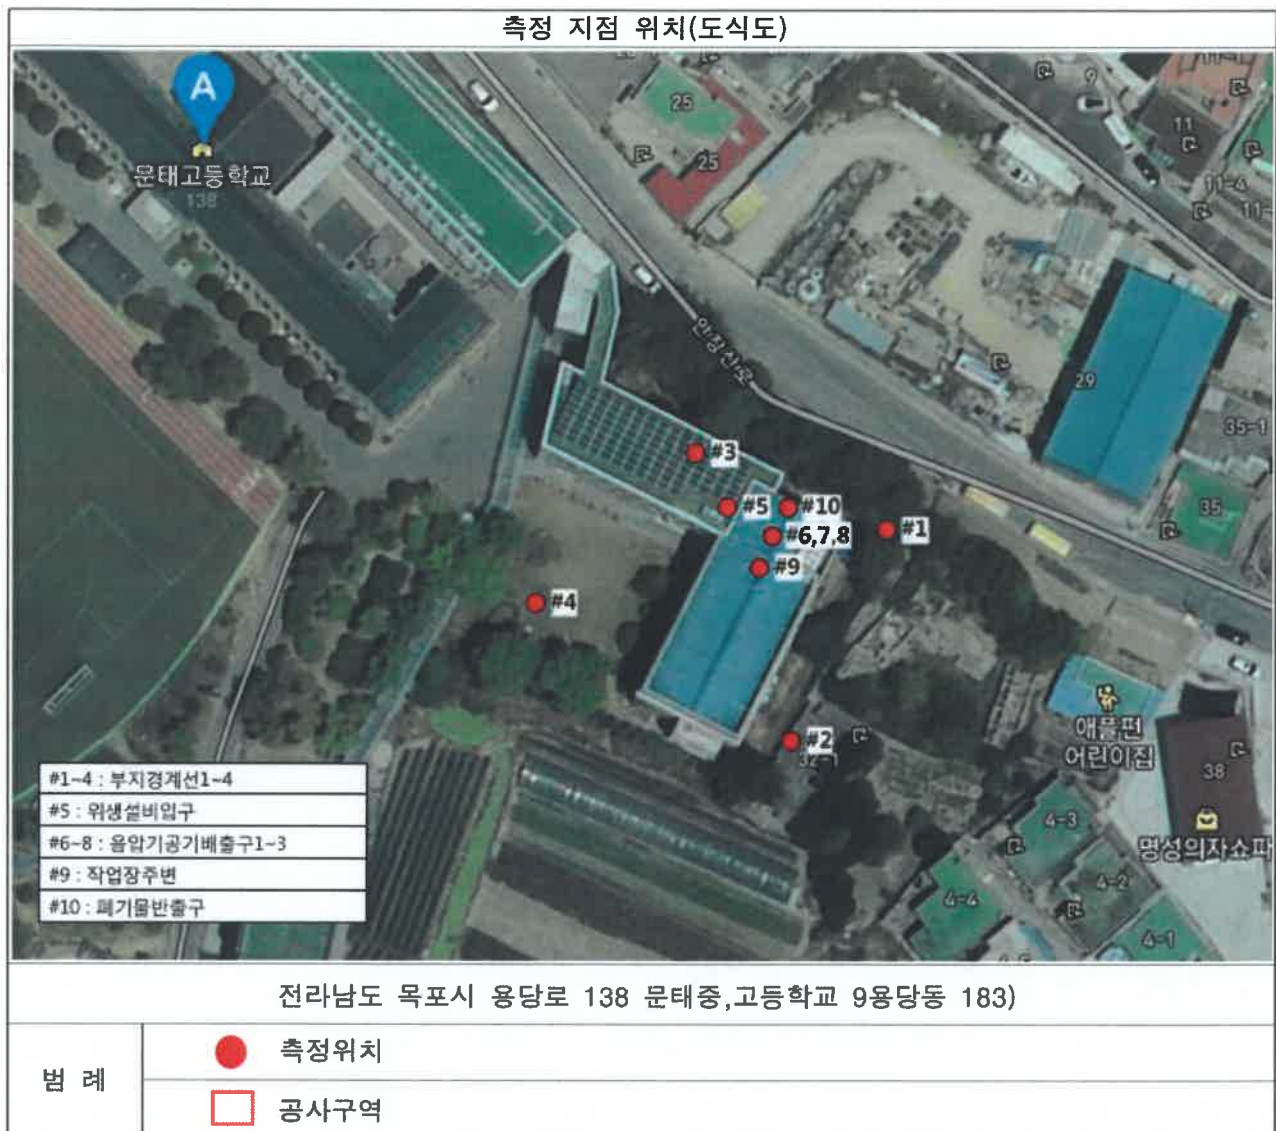
## 2-1. 측정 지점 위치(도식도)

측정 일시	2019년 08월 13일				
측정 결과	시료번호	측정 지점	측정 결과(f/cc)	검출 석면	초과여부
	1	부지경계선1	0.0016	-	기준치미만
	2	부지경계선2	0.0016	-	기준치미만
	3	부지경계선3	0.0016	-	기준치미만
	4	부지경계선4	0.0018	-	기준치미만
	5	위생설비입구	0.0041	-	기준치미만
	6	음압기공기배출구1	0.0061	-	기준치미만
	7	음압기공기배출구2	0.0049	-	기준치미만
	8	음압기공기배출구3	0.0052	-	기준치미만
	9	작업장주변	0.0041	-	기준치미만
	10	폐기물반출구	0.0049	-	기준치미만

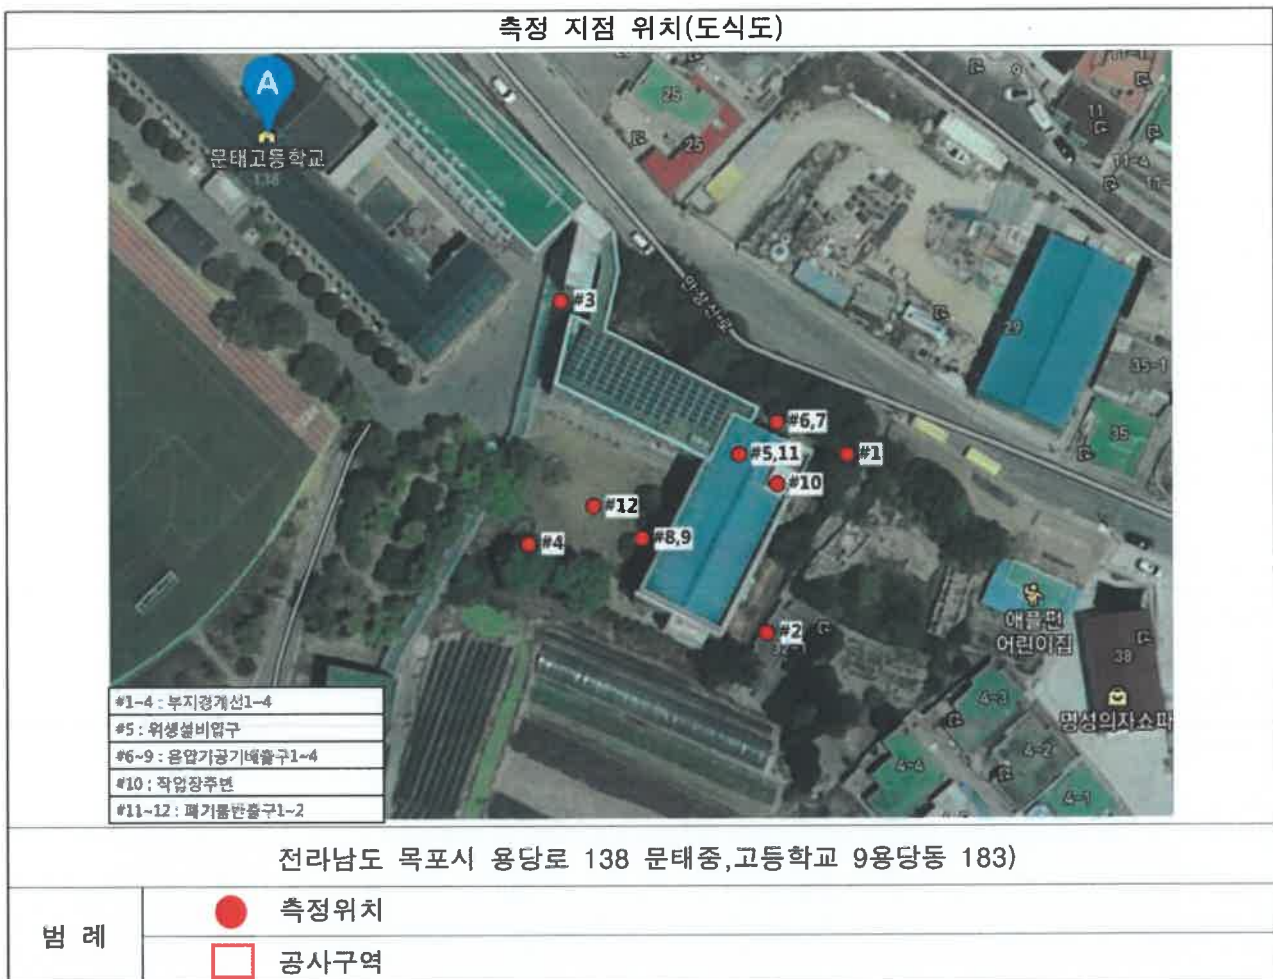
## 2-1. 측정 지점 위치(도식도)

측정 일시	2019년 08월 14일				
측정 결과	시료번호	측정 지점	측정 결과(f/cc)	검출 석면	초과여부
	1	부지경계선1	0.0018	-	기준치미만
	2	부지경계선2	0.0016	-	기준치미만
	3	부지경계선3	0.0018	-	기준치미만
	4	부지경계선4	0.0016	-	기준치미만
	5	위생설비입구	0.0044	-	기준치미만
	6	음압기공기배출구1	0.0048	-	기준치미만
	7	음압기공기배출구2	0.0061	-	기준치미만
	8	음압기공기배출구3	0.0052	-	기준치미만
	9	음압기공기배출구4	0.0044	-	기준치미만
	10	작업장주변	0.0036	-	기준치미만
	11	폐기물반출구1	0.0041	-	기준치미만
	12	폐기물반출구2	0.0048	-	기준치미만
