석면해체·제거 사업장의 석면비산 측정 결과보고서

접수번호		접수일					
제출인	상호(대표자) 현대이엔티(주) (김기범)		사업자등록번호				
	주소 전남 나주시 봉황면 세남로 962-16		(전화번호 : 062-651-9080)				
석면해체·제거 사업장	건물명 목포제일여자고등학교 교사동		위치 전남 목포시 삼향천로 85(옥암동)				
	연면적(㎡) 9,755.51 ㎡		작업기간 2020/01/03~2020/02/25				
	석면건축자재[길이(m)·면적(㎡)·부피(㎡)] 텍스 3,939.01㎡						
측정기관	상호(대표자) 산업보건환경연구소(주) (노현홍)		사업자등록번호 410-86-34680				
	주 소 전라남도 담양군 대전면 추성1로 455						
	측정자/분석자 류우현/전효순						
측정 결과	시료번호	측정 지점	측정 장비 (종류/수량)	유량 (ℓ/분)	측정 일시	측정 결과 (f/cc)	검출석면의 종류
	별첨1 참고

[별첨2] 측정 지점 위치(도식도)-주간

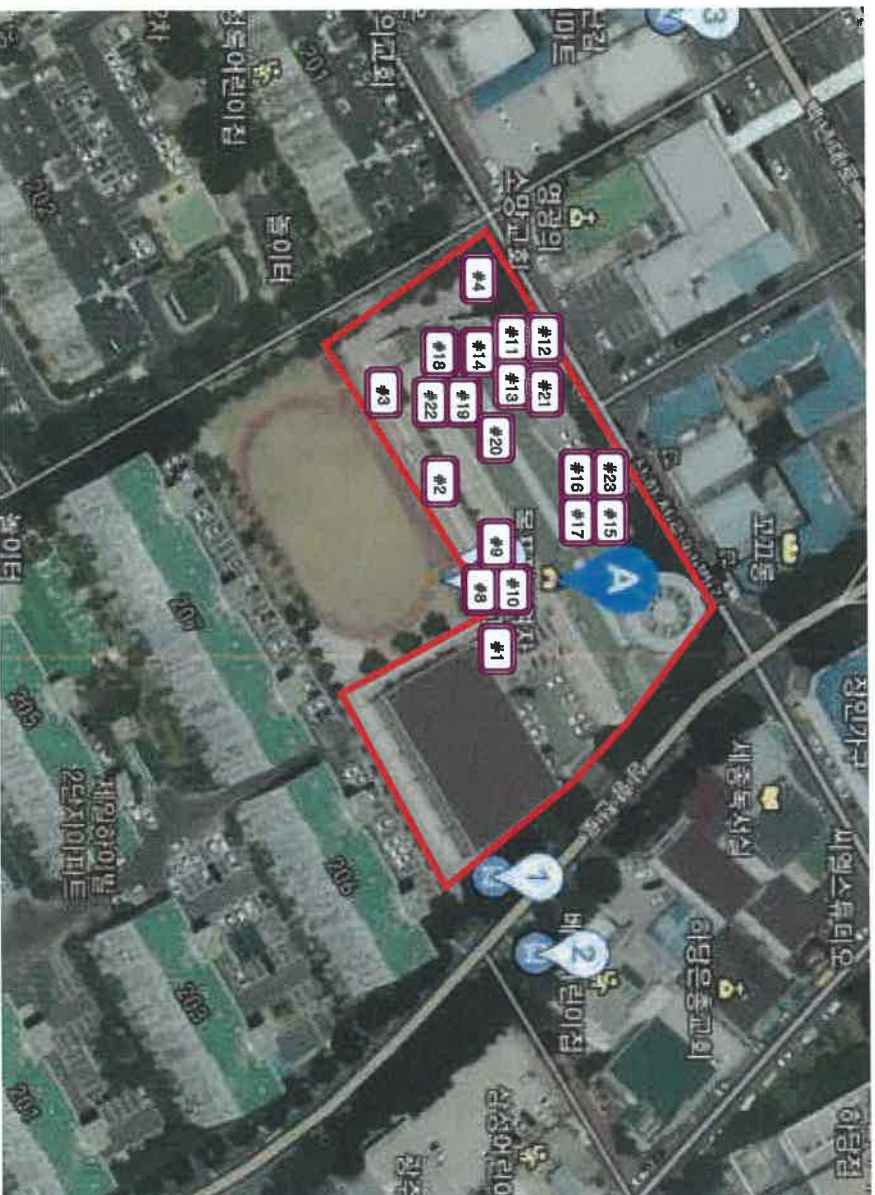
[별첨2] 측정 지점 위치(도식도)-아간

목포여자제일고등학교 교사동 석면해체 공사			
측정일자		2020년 11월 03일	
범례	측정지점	#1	
	부지경계	<div></div>	
	작업구역	-	
시료번호	측정위치		
#1	부지경계선		
#2	부지경계선		
#3	부지경계선		
#4	부지경계선		
#8	음압기배출구1		
#9	음압기배출구2		
#10	음압기배출구3		
#11	음압기배출구4		
#12	음압기배출구5		
#13	음압기배출구6		
#14	음압기배출구7		
#15	음압기배출구8		
#16	음압기배출구9		
#17	음압기배출구10		
#18	음압기배출구11		
#19	음압기배출구12		
#20	음압기배출구13		
#21	음압기배출구14		
#22	음압기배출구15		
#23	음압기배출구16
