## 석면해체·제거 사업장의 석면 비산 측정 결과보고서

## 석면비산측정 결과표

측정의뢰자	현장명(공사명·작업명)	
	목포공고 리모델링(석면철거)공사	
	현장 소재지	
	전라남도 목포시 용당로 100	
	업자명(상호)	
	목포공업고등학교	
	대표자	전화번호
		061-800-7100

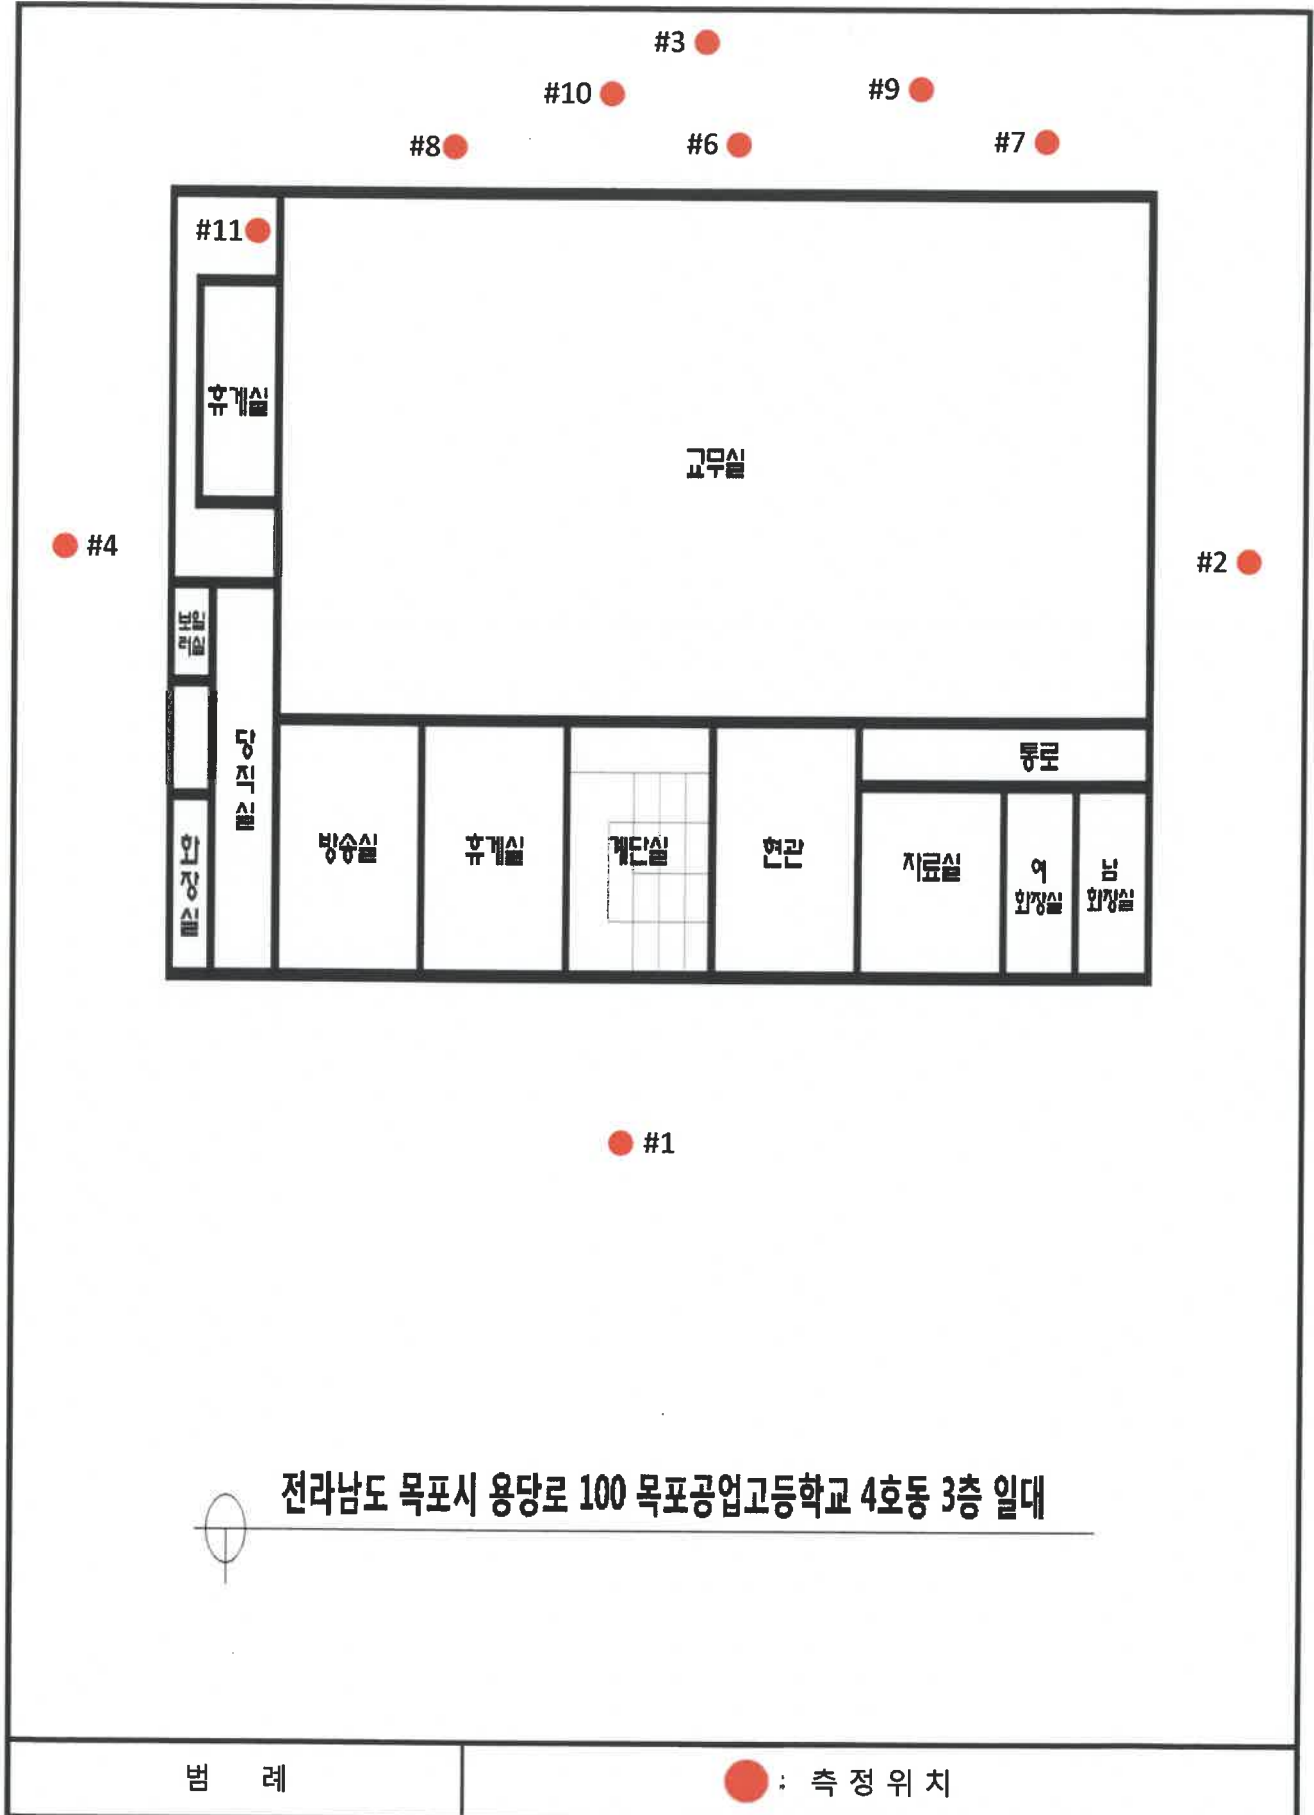
-측정 위치도

분 류	시료 번호	측정 위치	측정시간(분)	평균유속 (ℓ/min)	유 량 (ℓ)	측정농도 (개/mm <sup>2</sup> )	초과 여부
공시료	공-1	-	-	-	-	0.0000	-
	공-2	-	-	-	-	0.0000	-
분 류	시료 번호	측정 지점	측정시간(분)	평균유속 (ℓ/min)	유 량 (ℓ)	측정농도 (개/cm <sup>3</sup> )	초과 여부
부지경계선 (4point)	#1	남 방향	8:29 ~ 12:39	9.74	2697.51	0.0000	미만
	#2	동 방향	8:33 ~ 12:43	9.66	2675.35	0.0000	미만
	#3	북 방향	8:38 ~ 12:48	9.65	2672.58	0.0000	미만
	#4	서 방향	8:42 ~ 12:52	9.57	2650.43	0.0000	미만
위생설비입구 (1point)	#5	입구로부터 1m 이내	9:10 ~ 9:55	9.58	477.58	0.0005	미만
음압기배출구 (5point)	#6	음압기 공기배출구 0.3~1m 이내	8:52 ~ 9:37	9.65	481.07	0.0010	미만
	#7	음압기 공기배출구 0.3~1m 이내	8:57 ~ 9:42	9.80	488.54	0.0010	미만
	#8	음압기 공기배출구 0.3~1m 이내	9:02 ~ 9:47	9.75	486.05	0.0008	미만
	#9	음압기 공기배출구 0.3~1m 이내	12:45 ~ 13:30	9.57	464.98	0.0014	미만
	#10	음압기 공기배출구 0.3~1m 이내	12:48 ~ 13:33	9.69	470.81	0.0012	미만
폐기물반출구 (2point)	#11	폐기물반출구로부터 1m 이내	8:20 ~ 9:05	9.58	477.58	0.0003	미만
	#12	폐기물반출구로부터 1m 이내	14:10 ~ 14:55	9.66	467.66	0.0005	미만

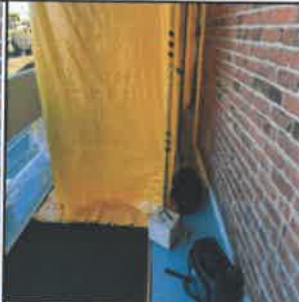
항 목	석면비산정도 측정			
측정시간	시작 : 8:29		종료 : 14:55	통보 : 9:00
투입장비	종류 : LV40A		수량 : 9EA	
촬영대상	① 석면배출허용기준 준수여부체크를 위한 석면 비산 측정 모습 ※ 석면 비산 측정시거, 시료채취 수 등 자세한 사항은 환경부고시 『석면 해체·제거 작업 사업장 주변 석면 비산관리를 위한 조사방법』 참고			
• 분석결과(기준 0.01개/cm <sup>3</sup> 이하 : 첨부파일 측정결과표 참조)			• 시료채취 위치 및 수량 : 측정위치도 참조	
구 분	사진 및 설명			작업일 2020-12-17
위생설비입구	위생설비입구#1(시작)	위생설비입구#1(종료)	-	-

-	-
	측정 시작 시간 : 9:10	측정 종료 시간 : 9:55	-	-
부지경계선	부지경계선#1(시작)	부지경계선#1(종료)	부지경계선#2(시작)	부지경계선#2(종료)

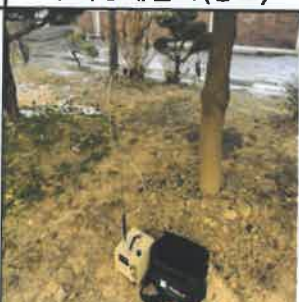
측정 시작 시간 : 8:29	측정 종료 시간 : 12:39	측정 시작 시간 : 8:33	측정 종료 시간 : 12:43
	부지경계선#3(시작)	부지경계선#3(종료)	부지경계선#4(시작)	부지경계선#4(종료)

측정 시작 시간 : 8:38	측정 종료 시간 : 12:48	측정 시작 시간 : 8:42	측정 종료 시간 : 12:52

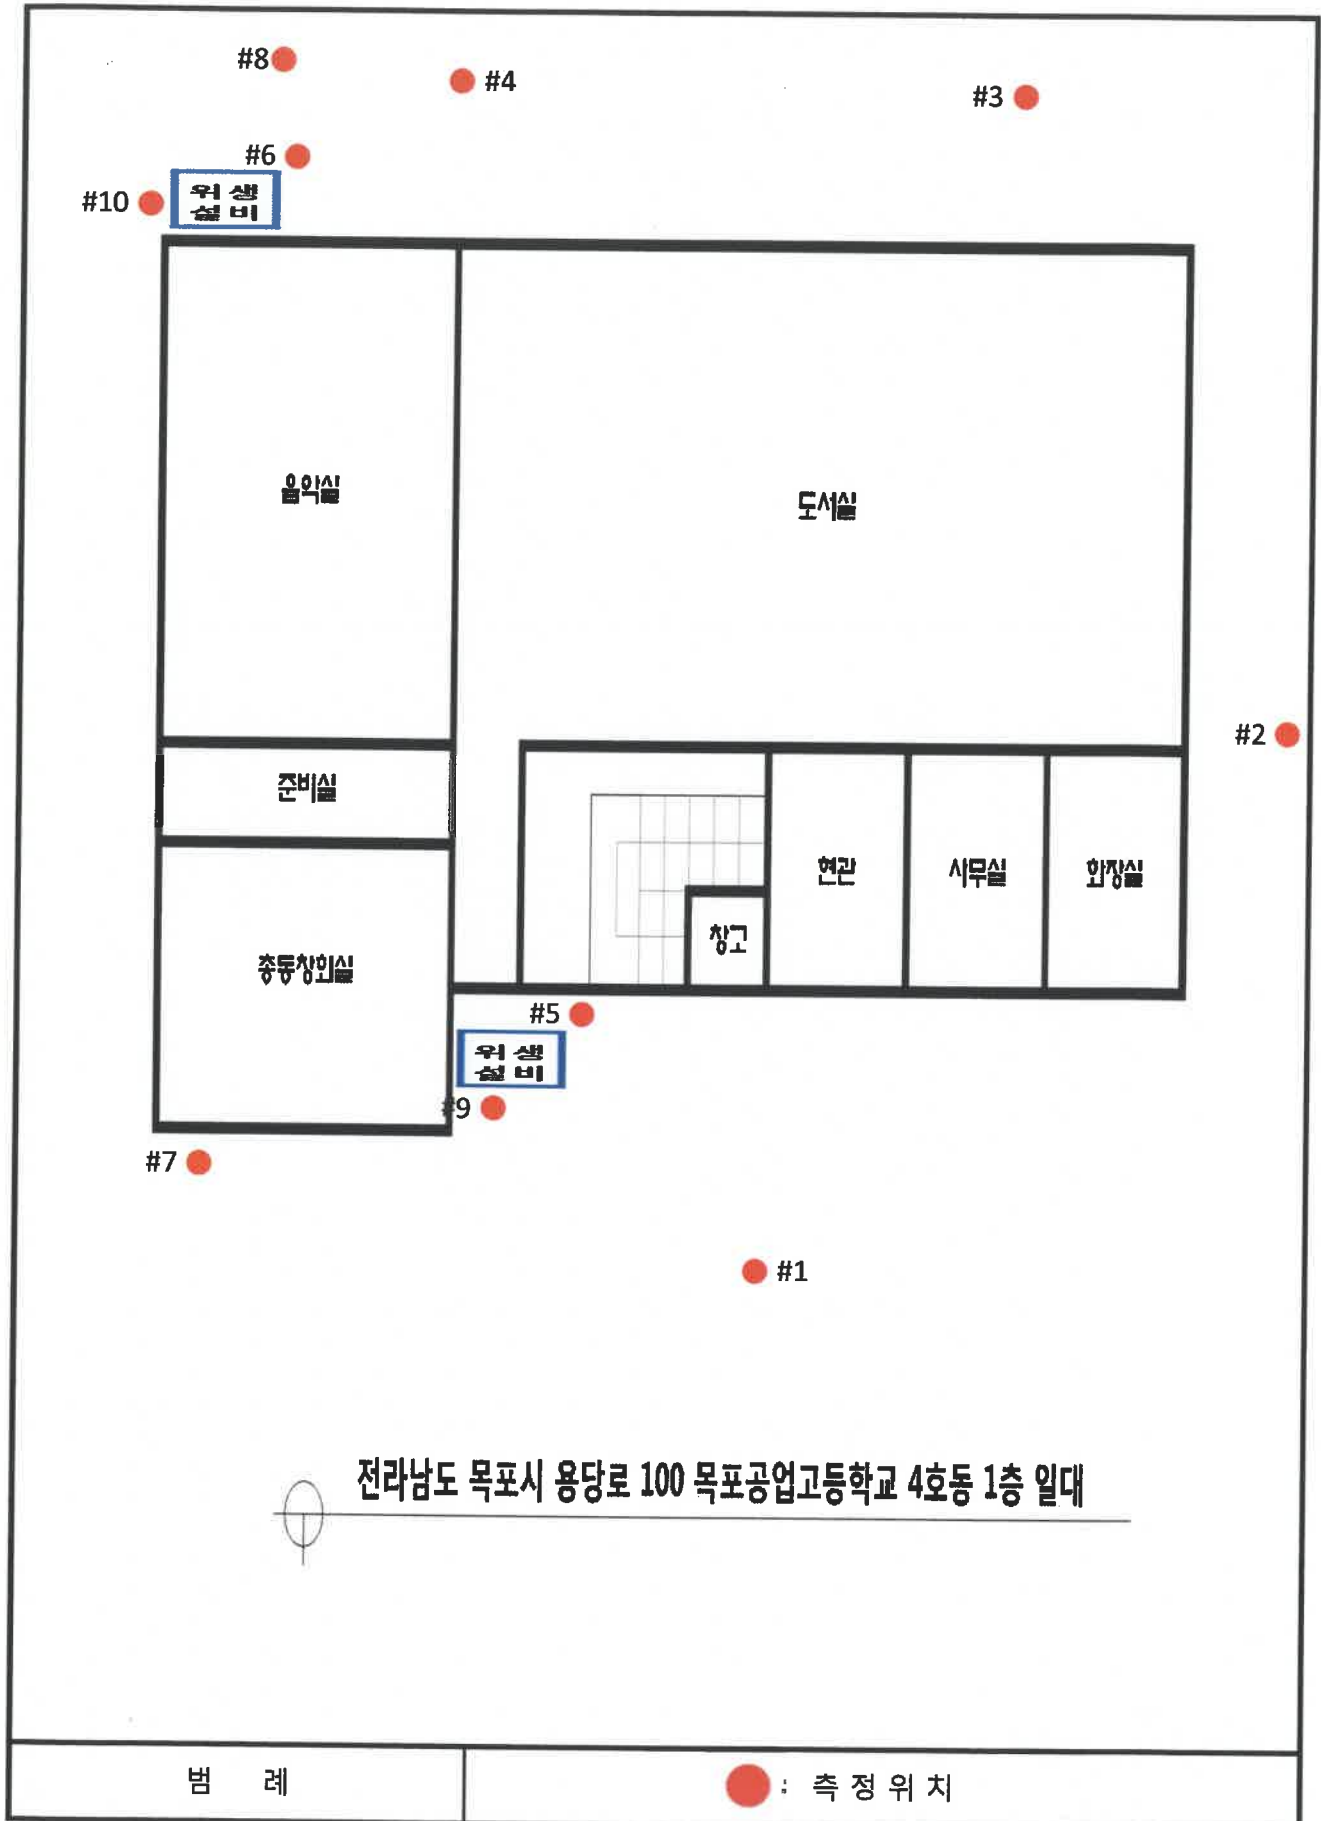
-측정 위치도

분 류	시료 번호	측정 위치	측정시간(분)	평균유속 (l/min)	유 량 (l)	측정농도 (개/mm <sup>2</sup> )	초과 여부
공시료	공-1	-	-	-	-	0.0000	-
	공-2	-	-	-	-	0.0000	-
분 류	시료 번호	측정 지점	측정시간(분)	평균유속 (l/min)	유 량 (l)	측정농도 (개/cm <sup>3</sup> )	초과 여부
부지경계선 (4point)	#1	남 방향	8:40 ~ 12:50	9.57	2621.19	0.0000	미만
	#2	동 방향	8:44 ~ 12:54	9.66	2645.85	0.0000	미만
	#3	북 방향	8:47 ~ 12:57	9.66	2645.85	0.0000	미만
	#4	서 방향	8:52 ~ 13:02	9.60	2629.41	0.0000	미만
위생설비입구 (2point)	#5	입구로부터 1m 이내	9:01 ~ 9:46	9.74	478.44	0.0007	미만
	#6	입구로부터 1m 이내	9:04 ~ 9:49	9.67	471.54	0.0005	미만
음압기배출구 (2point)	#7	음압기 공기배출구 0.3~1m 이내	9:07 ~ 9:52	9.78	480.40	0.0009	미만
	#8	음압기 공기배출구 0.3~1m 이내	10:11 ~ 10:56	9.73	474.47	0.0009	미만
폐기물반출구 (2point)	#9	폐기물반출구로부터 1m 이내	11:04 ~ 11:49	9.55	462.33	0.0005	미만
	#10	폐기물반출구로부터 1m 이내	11:10 ~ 11:55	9.57	463.30	0.0005	미만

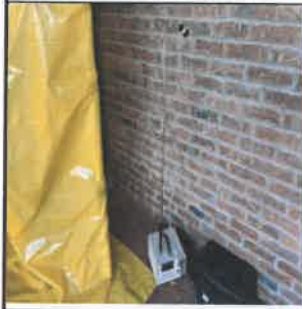
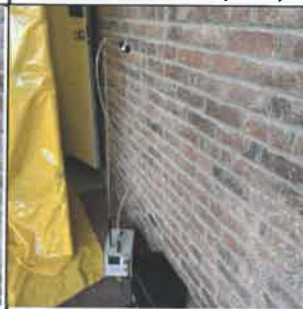
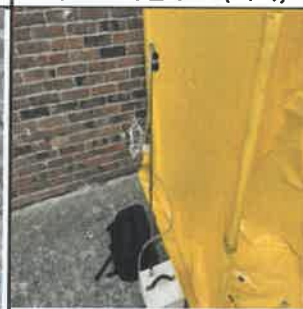
항 목	석면비산정도 측정		
측정시간	시작 : 8:40	종료 : 23:55	통보 : 9:00
투입장비	종류 : LV40A	수량 : 8EA	
촬영대상	① 석면배출허용기준 준수여부체크를 위한 석면 비산 측정 모습 ※ 석면 비산 측정시거, 시료채취 수 등 자세한 사항은 환경부고시 『석면 해체·제거 작업 사업장 주변 석면 비산관리를 위한 조사방법』 참고		
• 분석결과(기준 0.01개/㎤ 이하 : 첨부파일 측정결과표 참조)		• 시료채취 위치 및 수량 : 측정위치도 참조	
구 분	사진 및 설명		작업일 2020-12-18
위생설비입구	위생설비입구#1(시작)	위생설비입구#1(종료)	위생설비입구#2(시작)

측정 시작 시간 : 9:01	측정 종료 시간 : 9:46	측정 시작 시간 : 9:04
	부지경계선#1(시작)	부지경계선#1(종료)	부지경계선#2(시작)
부지경계선

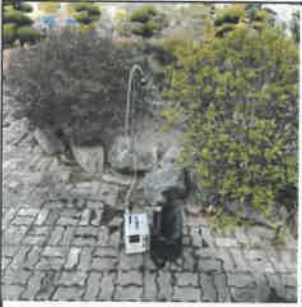
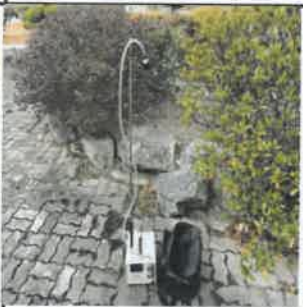
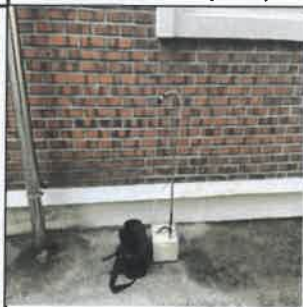
측정 시작 시간 : 8:40	측정 종료 시간 : 12:50	측정 시작 시간 : 8:44
	부지경계선#3(시작)	부지경계선#3(종료)	부지경계선#4(시작)

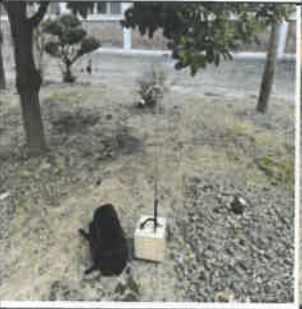
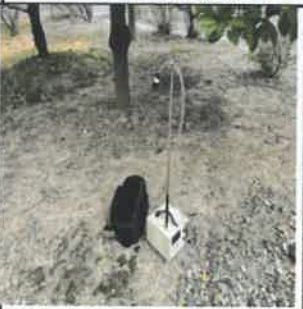
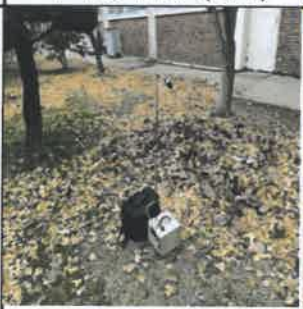
측정 시작 시간 : 8:47	측정 종료 시간 : 12:57	측정 시작 시간 : 8:52
			측정 종료 시간 : 13:02
