석면비산 측정 결과보고서

용역명 : 목포 한국병원 석면철거공사

측 정 일 : 2021년 4월 1일

■ 측정기관명 : (유)이룸환경기술

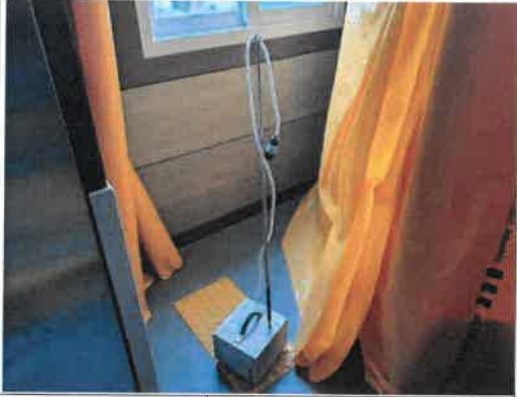
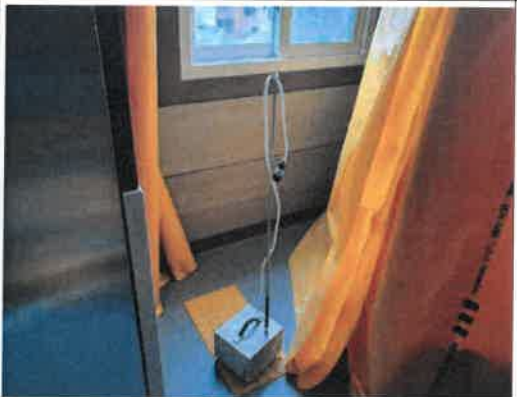
측정지점	비산측정 시작 사진		비산측정 종료 사진		비고
위생시설주변

측정시간	10:16	측정시간	10:56	
폐기물반출구

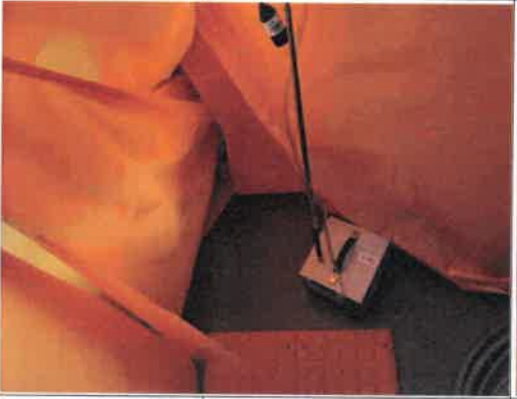
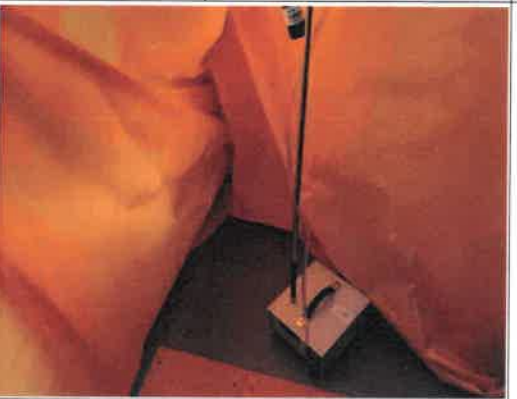
측정시간	10:17	측정시간	10:57	
음압기 출구 (1)

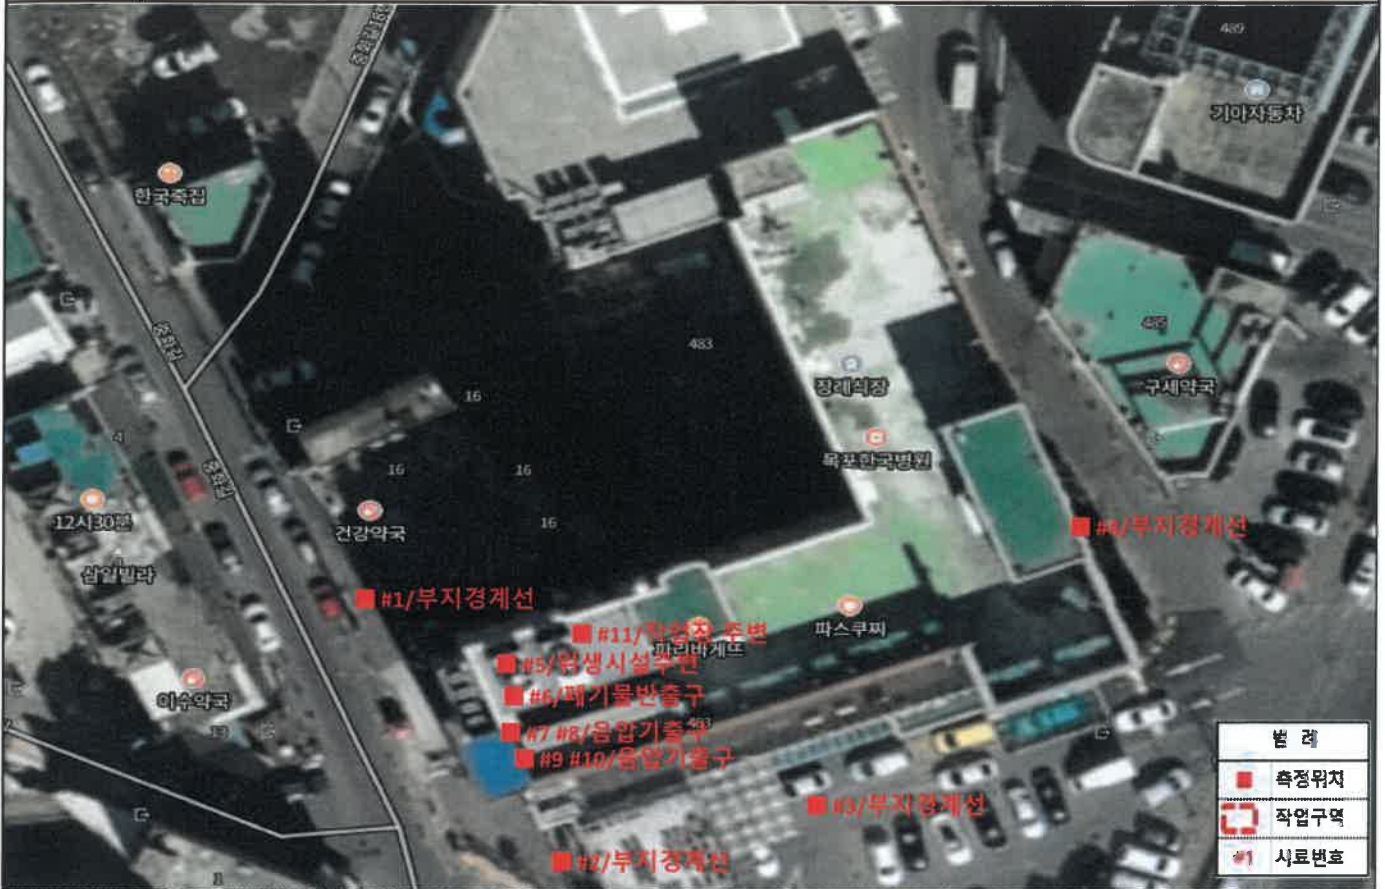
[개별 석면 해체·제거사업장 의 시료채취 지점]

구분	지점	지점수	시료측정위치	비고
작업중	부지경계선	4개 이상	부지경계선 높이 1.2-1.5m	
	위생설비입구	전수(1개이상)	위생설비 입구 높이 1.2-1.5m 거리 1m이내	-
	작업장 주변	실내	1개 이상	작업장 주변 높이 1.2-1.5m
		실외	1개 이상	해당 건축물 외부 높이 1.2-1.5m
	음압기	전수(1개이상)	음압기 공기 배출구 0.3-1m이내	- 건축물의 일부 공간에서 석면해체·제거 작업이 이루어지는 경우 해당 작업장 주변을 의미함 - 사용자가 없는 경우 제외 - 대상 건물주변 5m 이내 - 음압기설치/부지경계선이 건물5M이내시 제외
	폐기물 반출구	전수(1개이상)	폐기물 반출구에서 1m이내, 높이 1.2-1.5m	- 음압기는 배출농도를 평가하기 적합하게 설치해야 함

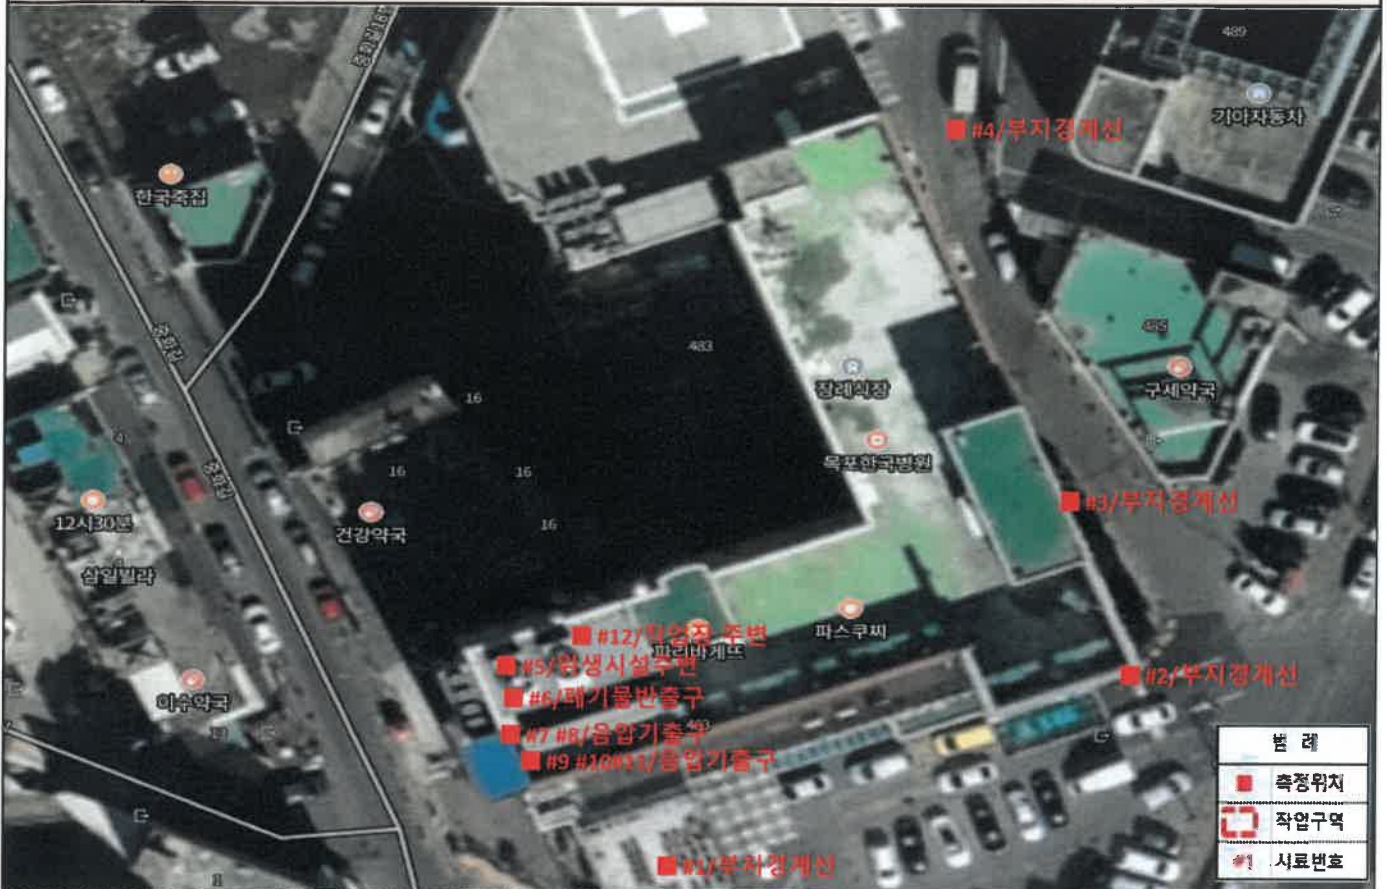
[개별 석면 해체·제거사업장 의 시료채취 지점]

구분	지점	지점수	시료측정위치	비고
작업중	부지경계선	4개 이상	부지경계선 높이 1.2-1.5m	
	위생설비입구	전수(1개이상)	위생설비 입구 높이 1.2-1.5m 거리 1m이내	-
	작업장 주변	실내	1개 이상	작업장 주변 높이 1.2-1.5m
		실외	1개 이상	해당 건축물 외부 높이 1.2-1.5m
	음압기	전수(1개이상)	음압기 공기 배출구 0.3-1m이내	- 건축물의 일부 공간에서 석면해체·제거 작업이 이루어지는 경우 해당 작업장 주변을 의미함 - 사용자가 없는 경우 제외
	폐기물 반출구	전수(1개이상)	폐기물 반출구에서 1m이내, 높이 1.2-1.5m	- 대상 건물주변 5m 이내 - 음압기설치/부지경계선이 건물5m이내시 제외
				- 음압기는 배출농도를 평가하기 적합하게 설치해야 함

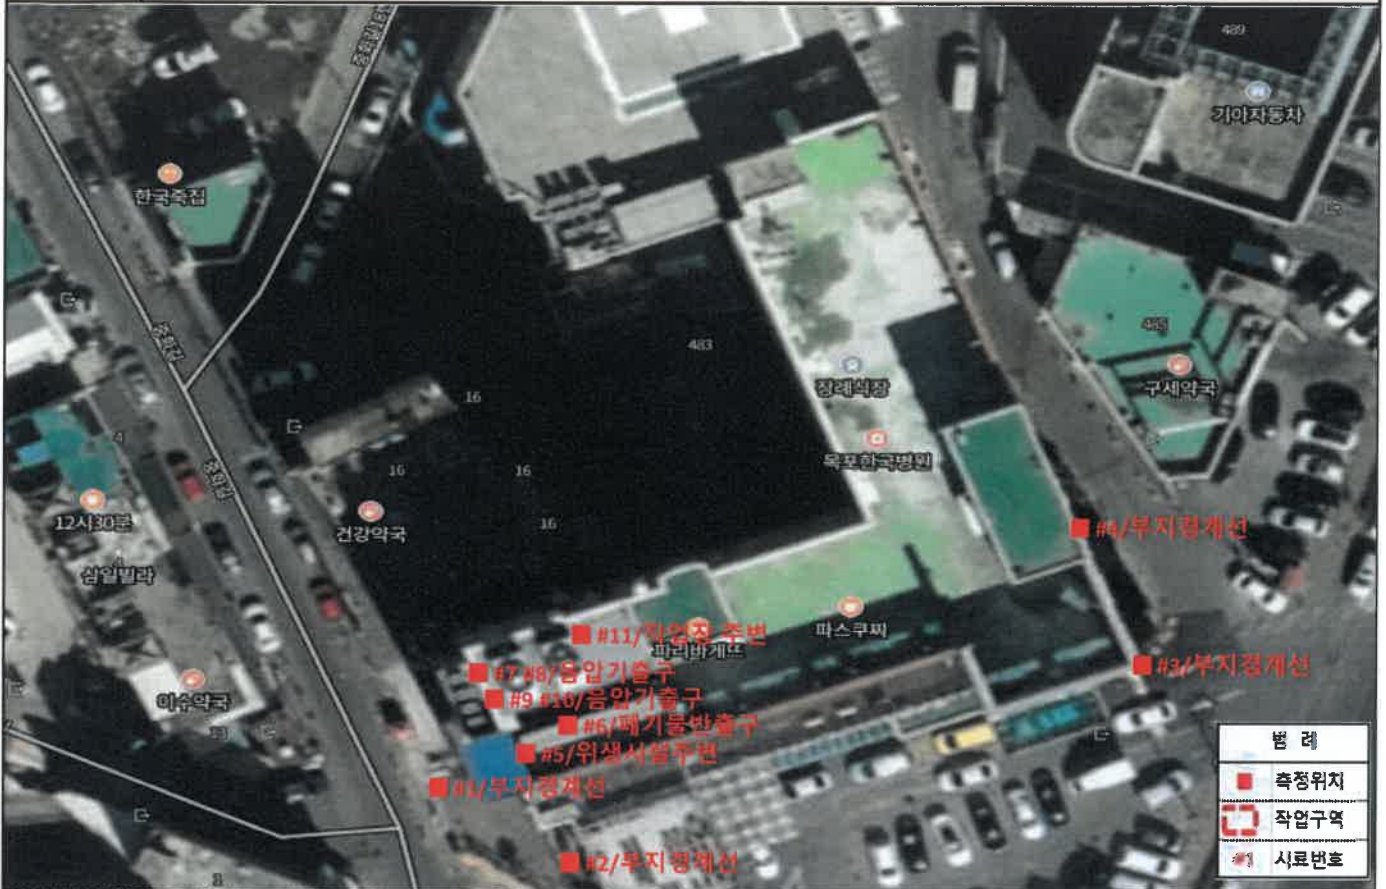
[개별 석면 해체 · 제거사업장 의 시료채취 지점]

구분	지점		지점수	시료측정위치	비고
작업중	부지경계선		4개 이상	부지경계선 높이 1.2-1.5m	
	위생설비입구		전수(1개이상)	위생설비 입구 높이 1.2-1.5m 거리 1m이내	-
	작업장 주변	실내	1개 이상	작업장 주변 높이 1.2-1.5m	- 건축물의 일부 공간에서 석면해체·제거 작업이 이루어지는 경우 해당 작업장 주변을 의미함 - 사용자가 없는 경우 제외
		실외	1개 이상	해당 건축물 외부 높이 1.2-1.5m	- 대상 건물주변 5m 이내 - 음압기설치/부지경계선이 건물5m이내시 제외
	음압기		전수(1개이상)	음압기 공기 배출구 0.3-1m이내	- 음압기는 배출농도를 평가하기 적합하게 설치해야 함
	폐기물 반출구		전수(1개이상)	폐기물 반출구에서 1m이내, 높이 1.2-1.5m

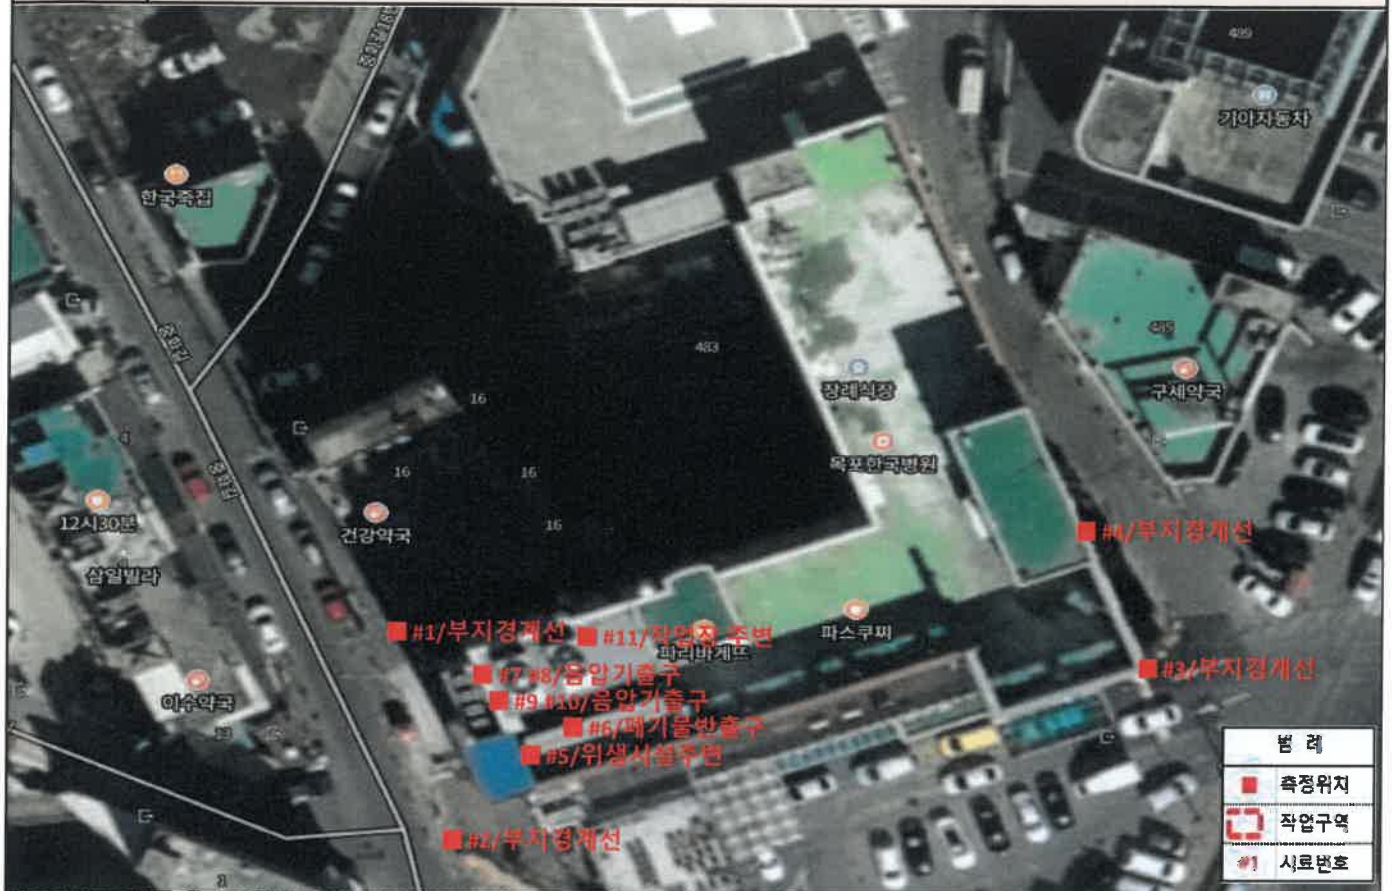
[개별 석면 해체·제거사업장 의 시료채취 지점]

구분	지점		지점수	시료측정위치	비고
작업장	부지경계선		4개 이상	부지경계선 높이 1.2-1.5m	
	위생설비입구		전수(1개이상)	위생설비 입구 높이 1.2-1.5m 거리 1m이내	-
	작업장 주변	실내	1개 이상	작업장 주변 높이 1.2-1.5m	- 건축물의 일부 공간에서 석면해체·제거 작업이 이루어지는 경우 해당 작업장 주변을 의미함 - 사용자가 없는 경우 제외
		실외	1개 이상	해당 건축물 외부 높이 1.2-1.5m	- 대상 건물주변 5m 이내 - 음압기설치/부지경계선이 건물5M이내시 제외
	음압기		전수(1개이상)	음압기 공기 배출구 0.3-1m이내	- 음압기는 배출농도를 평가하기 적합하게 설치 해야 함
	폐기물 반출구		전수(1개이상)	폐기물 반출구에서 1m이내, 높이 1.2-1.5m

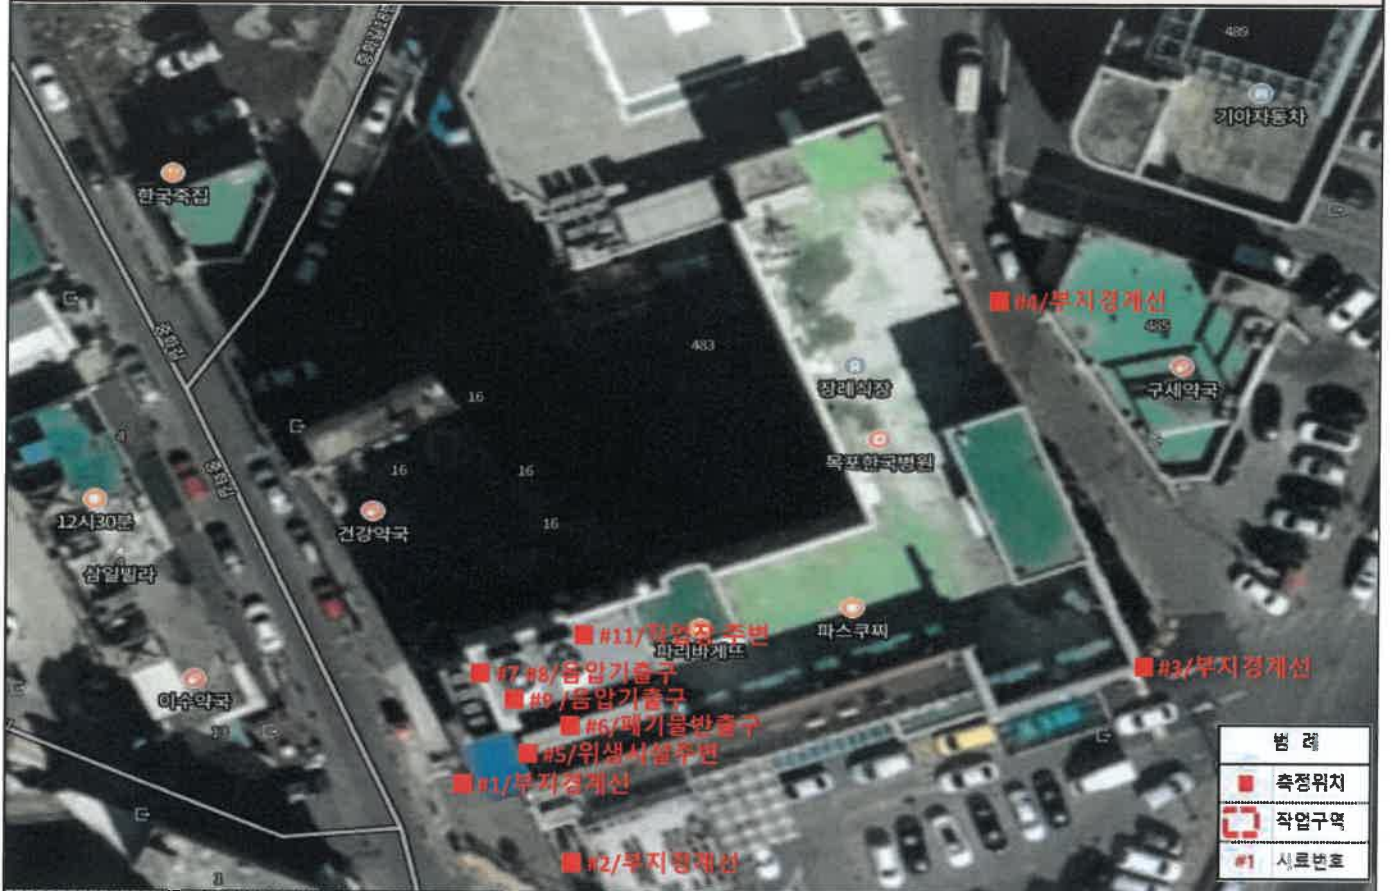
[개별 식면 해체·제거사업장 의 시료채취 지점]

구분	지점		지점수	시료측정위치	비고
작업중	부지경계선		4개 이상	부지경계선 높이 1.2-1.5m	
	위생설비입구		전수(1개이상)	위생설비 입구 높이 1.2-1.5m 거리 1m이내	-
	작업장 주변	실내	1개 이상	작업장 주변 높이 1.2-1.5m	- 건축물의 일부 공간에서 석면해체·제거 작업이 이루어지는 경우 해당 작업장 주변을 의미함 - 사용자가 없는 경우 제외
		실외	1개 이상	해당 건축물 외부 높이 1.2-1.5m	- 대상 건물주변 5m 이내 - 음압기설치/부지경계선이 건물5M이내시 제외
	음압기		전수(1개이상)	음압기 공기 배출구 0.3-1m이내	- 음압기는 배출농도를 평가하기 적합하게 설치해야 함
	폐기물 반출구		전수(1개이상)	폐기물 반출구에서 1m이내, 높이 1.2-1.5m

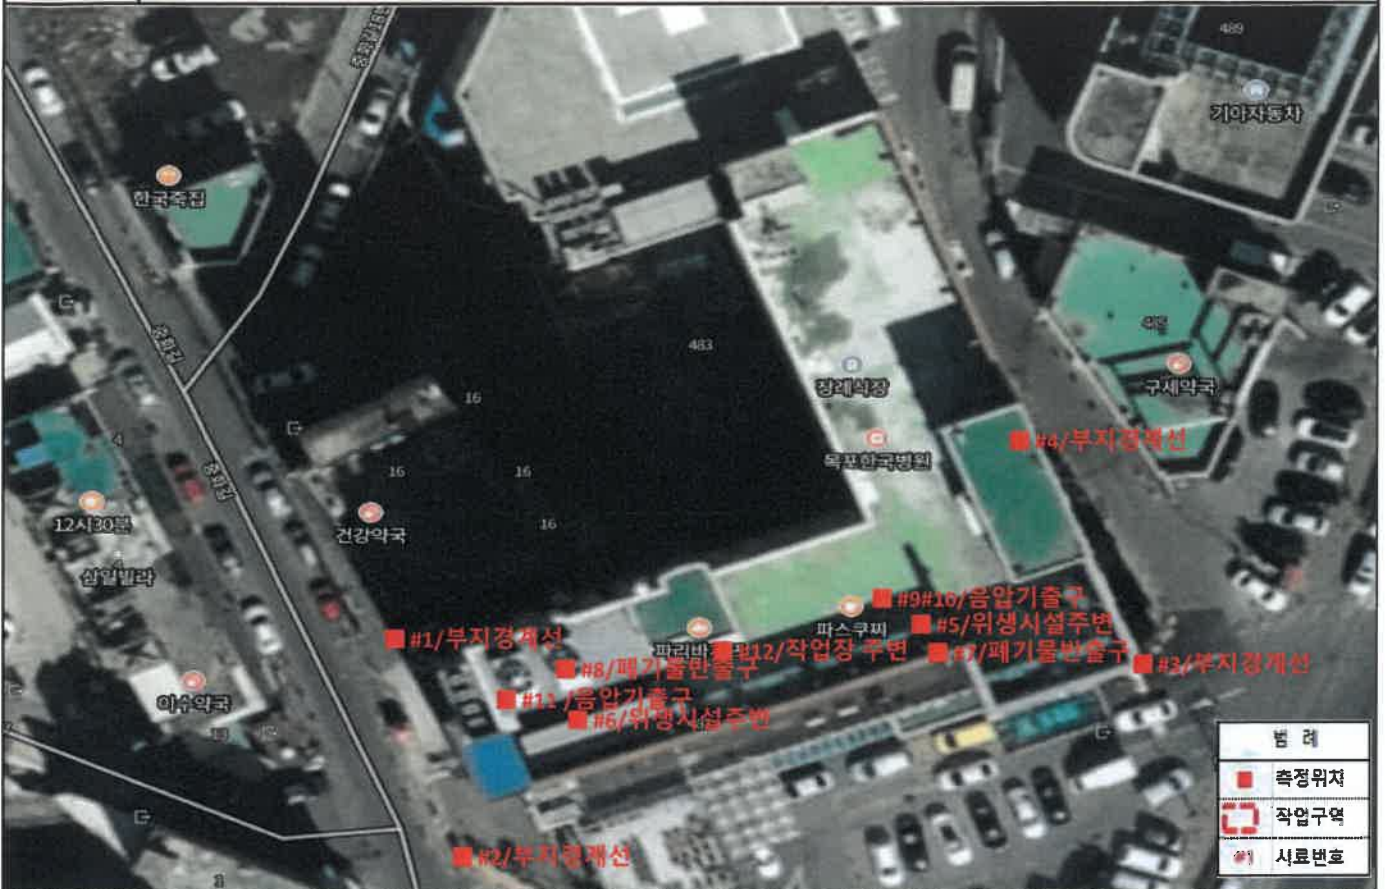
[개별 석면 해체·제거사업장 의 시료채취 지점]

구분	지점		지점수	시료측정위치	비고
작업중	부지경계선		4개 이상	부지경계선 높이 1.2-1.5m	
	위생설비입구		전수(1개이상)	위생설비 입구 높이 1.2-1.5m 거리 1m이내	-
	작업장 주변	실내	1개 이상	작업장 주변 높이 1.2-1.5m	- 건축물의 일부 공간에서 석면해체·제거 작업이 이루어지는 경우 해당 작업장 주변을 의미함 - 사용자가 없는 경우 제외
		실외	1개 이상	해당 건축물 외부 높이 1.2-1.5m	- 대상 건물주변 5m 이내 - 음압기설치/부지경계선이 건물5M이내시 제외
	음압기		전수(1개이상)	음압기 공기 배출구 0.3-1m이내	- 음압기는 배출농도를 평가하기 적합하게 설치 해야 함
	폐기물 반출구		전수(1개이상)	폐기물 반출구에서 1m이내, 높이 1.2-1.5m

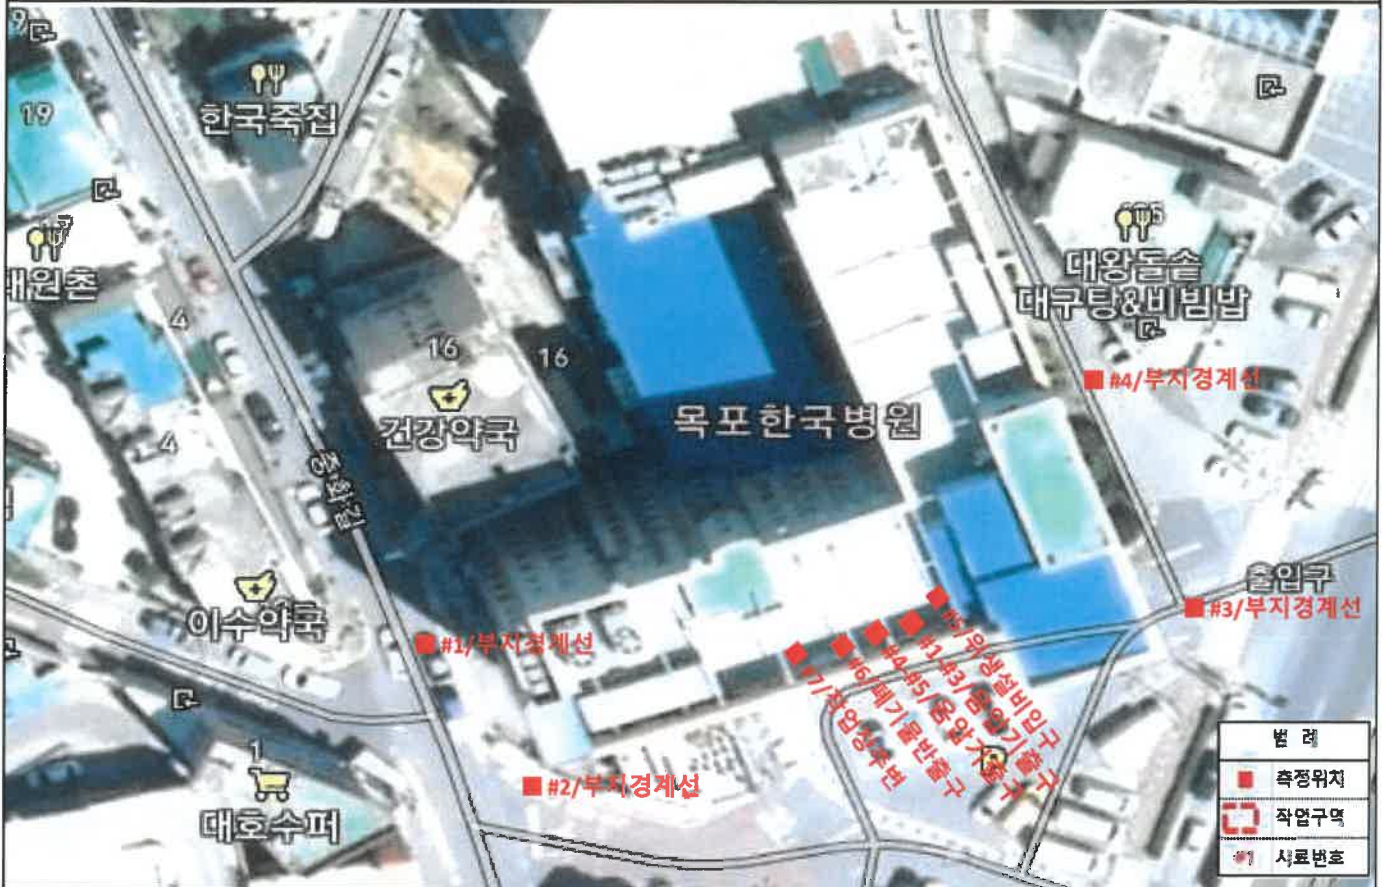
[개별 석면 해체·제거사업장 의 시료채취 지점]

구분	지점	지점수	시료측정위치	비고
작업중	부지경계선	4개 이상	부지경계선 높이 1.2-1.5m	
	위생설비입구	전수(1개이상)	위생설비 입구 높이 1.2-1.5m 거리 1m이내	-
	작업장 주변	실내	1개 이상	작업장 주변 높이 1.2-1.5m
		실외	1개 이상	해당 건축물 외부 높이 1.2-1.5m
	음압기	전수(1개이상)	음압기 공기 배출구 0.3-1m이내	- 대상 건물주변 5m 이내 - 음압기설치/부지경계선이 건물5M이내시 제외
	폐기물 반출구	전수(1개이상)	폐기물 반출구에서 1m이내, 높이 1.2-1.5m

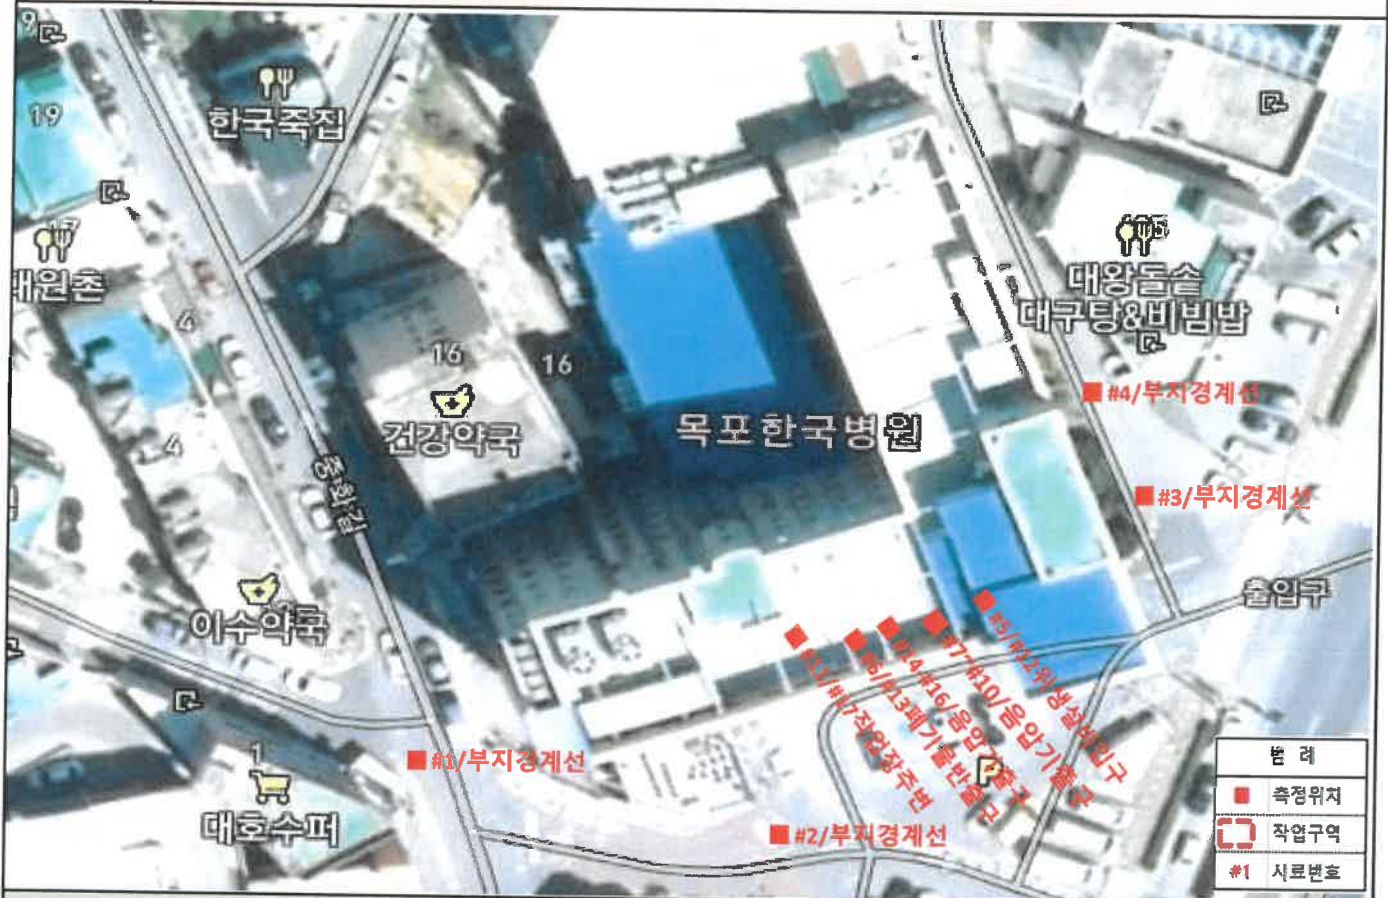
[개별 석면 해체·제거사업장 의 시료채취 지점]

구분	지점	지점수	시료측정위치	비고
작업장	부지경계선	4개 이상	부지경계선 높이 1.2-1.5m	
	위생설비입구	전수(1개이상)	위생설비 입구 높이 1.2-1.5m 거리 1m이내	-
	작업장 주변	실내	1개 이상	작업장 주변 높이 1.2-1.5m
		실외	1개 이상	해당 건축물 외부 높이 1.2-1.5m
	음압기	전수(1개이상)	음압기 공기 배출구 0.3-1m이내	- 건축물의 일부 공간에서 석면해체·제거 작업이 이루어지는 경우 해당 작업장 주변을 의미함 - 사용자가 없는 경우 제외
	폐기물 반출구	전수(1개이상)	폐기물 반출구에서 1m이내, 높이 1.2-1.5m	- 대상 건물주변 5m 이내 - 음압기설치/부지경계선이 건물5M이내시 제외
				- 음압기는 배출농도를 평가하기 적합하게 설치해야 함
