V. 비산정도 및 공기 중 측정결과

석면비산 측정 결과보고서

현장명 : 목포한국병원 신관동석면텍스 철거공사

석면해체·제거 사업장의 석면비산 측정 결과보고서

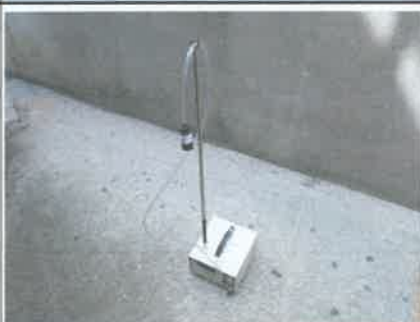
석면해체 작업구역 주변 부지 내
	시료채취 위치 및 수량 : 석면해체 작업구역 / 1개소 분석결과(기준 0.01개/㎥ 이하) : 기준치 이하

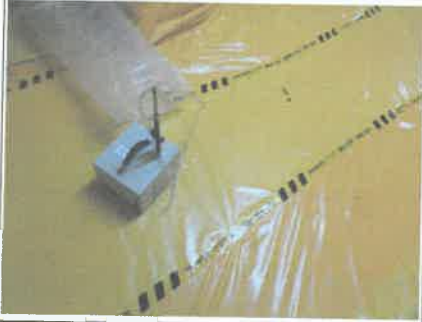
구분	시간(전) : 13:00	시간(후) : 13:40	사진설명
음압기공기 배출구 B8 (전,후)

석면해체 작업구역 음압기 공기배출구
시료채취 위치 및 수량 : 석면해체 작업구역 / 1개소 분석결과(기준 0.01개/㎤ 이하) : 기준치 이하			작업일 2021년 07월 24일
구분	시간(전) : 13:00	시간(후) : 13:40	사진설명
음압기공기 배출구 B9 (전,후)

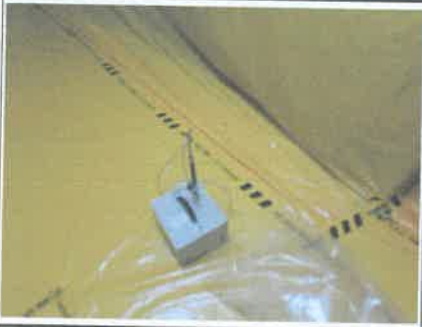
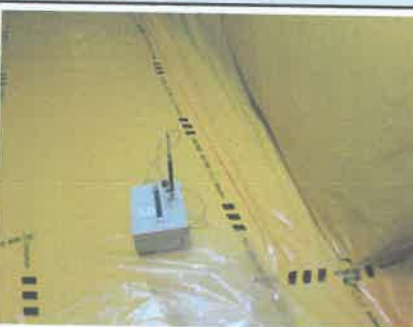
석면해체 작업구역 음압기 공기배출구
시료채취 위치 및 수량 : 석면해체 작업구역 / 1개소 분석결과(기준 0.01개/㎤ 이하) : 기준치 이하			작업일 2021년 07월 24일
구분	시간(전) : 13:00	시간(후) : 13:40	사진설명
음압기공기 배출구 B10 (전,후)

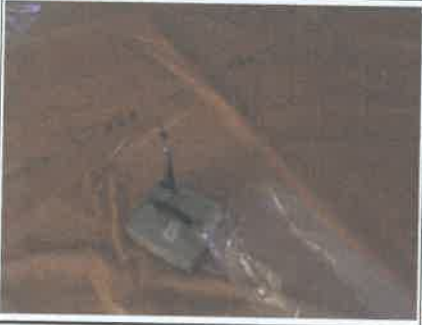
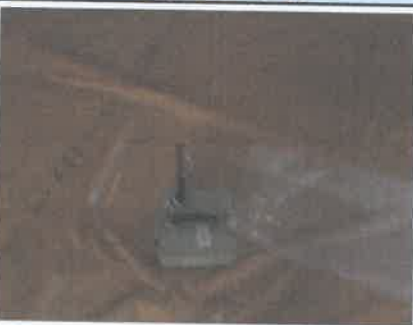
석면해체 작업구역 음압기 공기배출구
시료채취 위치 및 수량 : 석면해체 작업구역 / 1개소 분석결과(기준 0.01개/㎤ 이하) : 기준치 이하			작업일 2021년 07월 24일
구분	시간(전) : 13:00	시간(후) : 13:40	사진설명
음압기공기 배출구 B11 (전,후)

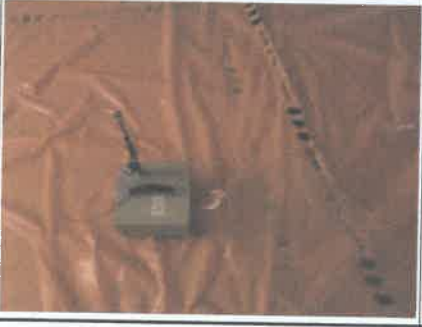
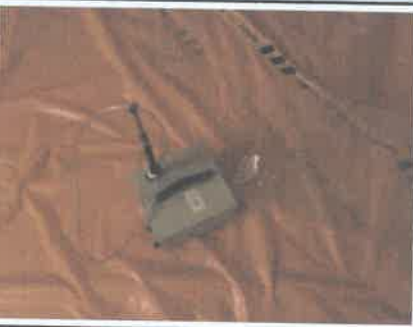
석면해체 작업구역 음압기 공기배출구
시료채취 위치 및 수량 : 석면해체 작업구역 / 1개소 분석결과(기준 0.01개/㎤ 이하) : 기준치 이하			작업일 2021년 07월 24일

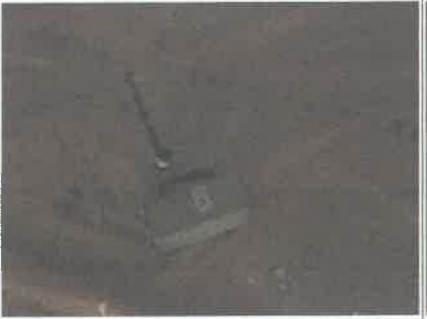
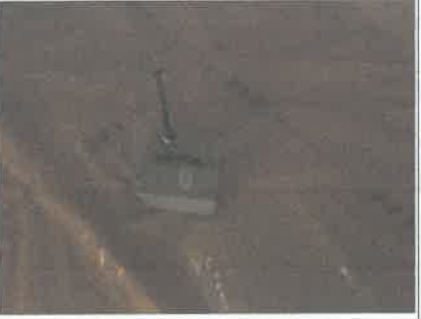
구분	시간(전) : 13:10	시간(후) : 13:50	사진설명
음압기공기 배출구 B12 (전, 후)

석면해체 작업구역 음압기 공기배출구
시료채취 위치 및 수량 : 석면해체 작업구역 / 1개소 분석결과(기준 0.01개/cm³ 이하) : 기준치 이하			작업일 2021년 07월 24일

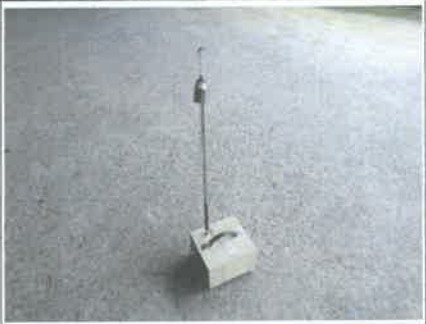
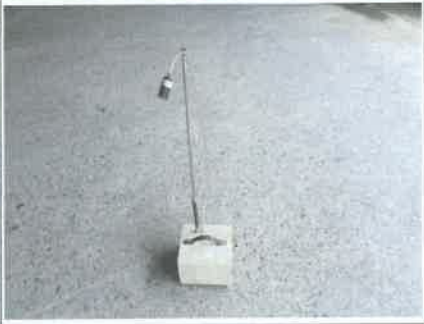
구분	시간(전) : 10:00	시간(후) : 14:00	사진설명
부지 경계선 B4 (전,후)

석면해체 작업구역 주변 부지 내
	시료채취 위치 및 수량 : 석면해체 작업구역 / 1개소 분석결과(기준 0.01개/㎤ 이하) : 기준치 이하		작업일 2021년 08월 01일
구분	시간(전) : 11:00	시간(후) : 11:40	사진설명
위생설비 B5 (전,후)

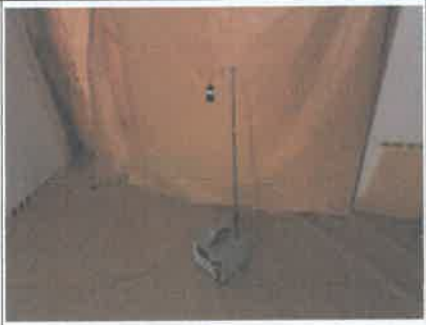
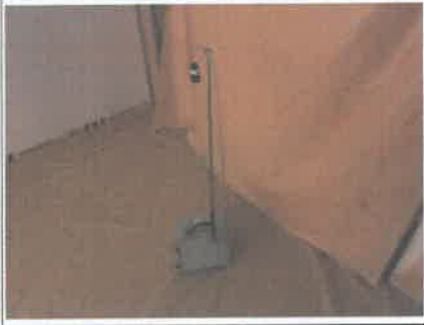
석면해체 작업구역 출입로
	시료채취 위치 및 수량 : 석면해체 작업구역 / 1개소 분석결과(기준 0.01개/㎤ 이하) : 기준치 이하		작업일 2021년 08월 01일
구분	시간(전) : 13:00	시간(후) : 13:40	사진설명
폐기물 반출구 B6 (전,후)

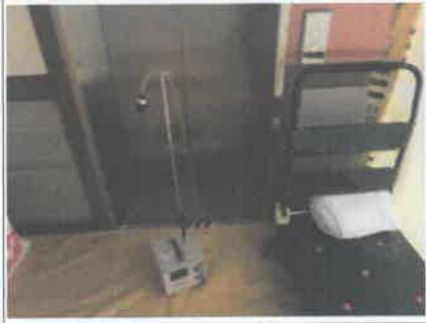
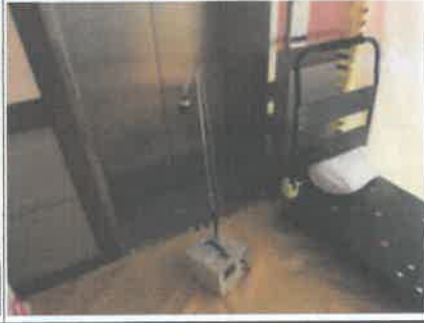
석면해체 작업 후 폐기물 반출지점
	시료채취 위치 및 수량 : 석면해체 작업구역 / 1개소 분석결과(기준 0.01개/㎤ 이하) : 기준치 이하		작업일 2021년 08월 01일
구분	시간(전) : 09:00	시간(후) : 09:40	사진설명
위생설비 B7 (전,후)

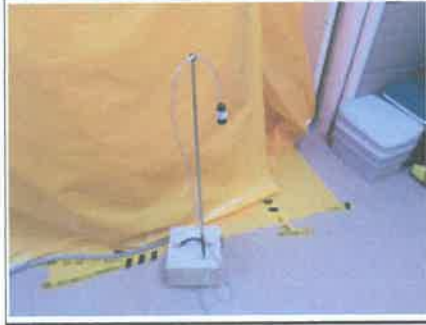
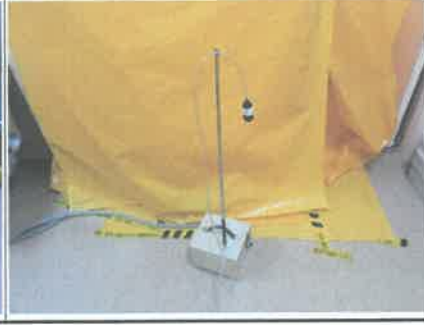
석면해체 작업구역 출입로
	시료채취 위치 및 수량 : 석면해체 작업구역 / 1개소 분석결과(기준 0.01개/㎤ 이하) : 기준치 이하		작업일 2021년 08월 01일

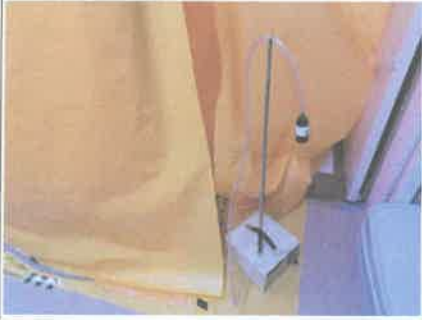
구분	시간(전) : 11:00	시간(후) : 11:40	사진설명
폐기물 반출구 B8 (전,후)

석면해체 작업 후 폐기물 반출지점
	시료채취 위치 및 수량 : 석면해체 작업구역 / 1개소 분석결과(기준 0.01개/㎤ 이하) : 기준치 이하		작업일 2021년 08월 01일
구분	시간(전) : 13:00	시간(후) : 15:00	사진설명
해체 · 제거 사업장 주변 B9 (전,후)

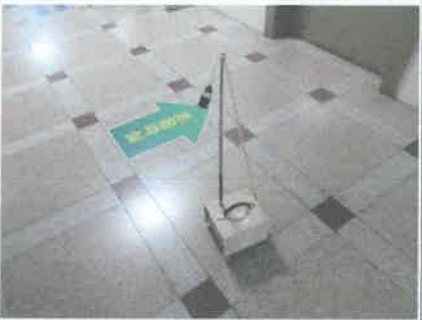
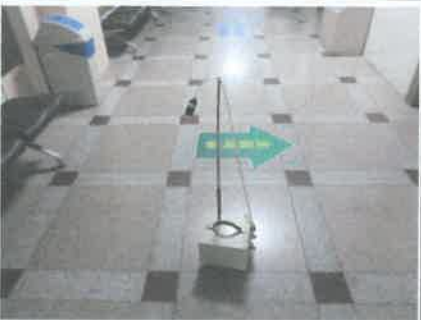
석면해체 작업구역 주변 사용자가 있는 공간
	시료채취 위치 및 수량 : 석면해체 작업구역 / 1개소 분석결과(기준 0.01개/㎤ 이하) : 기준치 이하		작업일 2021년 08월 01일
구분	시간(전) : 10:00	시간(후) : 10:40	사진설명
음압기공기 배출구 B10 (전,후)

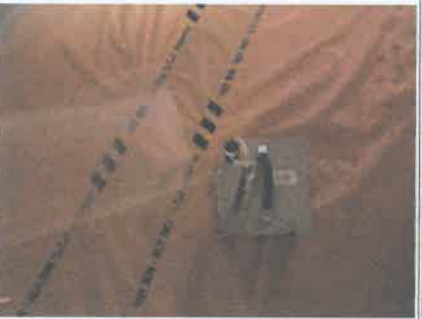
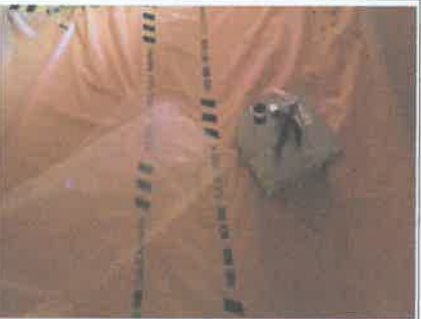
석면해체 작업구역 음압기 공기배출구
	시료채취 위치 및 수량 : 석면해체 작업구역 / 1개소 분석결과(기준 0.01개/㎤ 이하) : 기준치 이하		작업일 2021년 08월 01일
구분	시간(전) : 13:00	시간(후) : 13:40	사진설명
음압기공기 배출구 B11 (전,후)

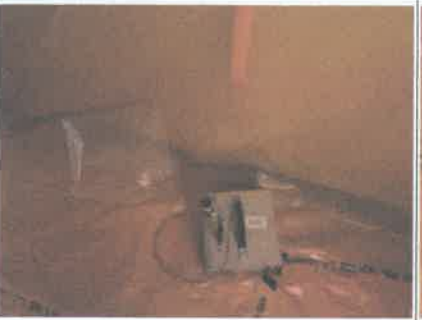
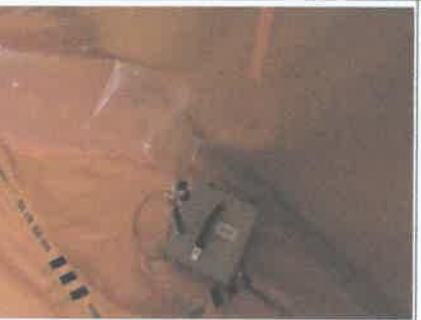
석면해체 작업구역 음압기 공기배출구
	시료채취 위치 및 수량 : 석면해체 작업구역 / 1개소 분석결과(기준 0.01개/㎤ 이하) : 기준치 이하		작업일 2021년 08월 01일

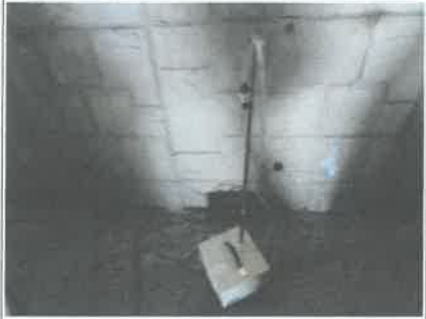
구분	시간(전) : 10:00	시간(후) : 14:00	사진설명
부지 경계선 B4 (전,후)

석면해체 작업구역 주변 부지 내
	시료채취 위치 및 수량 : 석면해체 작업구역 / 1개소 분석결과(기준 0.01개/㎤ 이하) : 기준치 이하		작업일 2021년 08월 15일
구분	시간(전) : 11:00	시간(후) : 11:40	사진설명
위생설비 B5 (전,후)

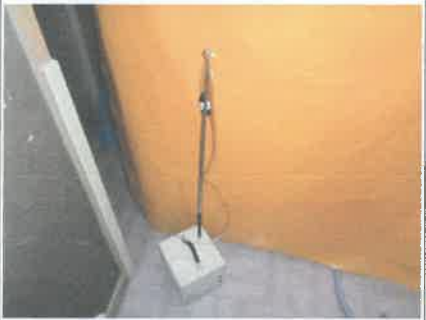
석면해체 작업구역 출입로
	시료채취 위치 및 수량 : 석면해체 작업구역 / 1개소 분석결과(기준 0.01개/㎤ 이하) : 기준치 이하		작업일 2021년 08월 15일
구분	시간(전) : 15:00	시간(후) : 15:40	사진설명
폐기물 반출구 B6 (전,후)

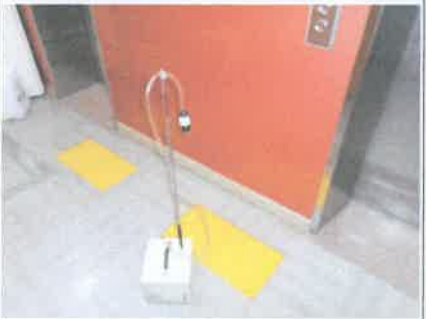
석면해체 작업 후 폐기물 반출지점
	시료채취 위치 및 수량 : 석면해체 작업구역 / 1개소 분석결과(기준 0.01개/㎤ 이하) : 기준치 이하		작업일 2021년 08월 15일
구분	시간(전) : 09:00	시간(후) : 09:40	사진설명
위생설비 B7 (전,후)

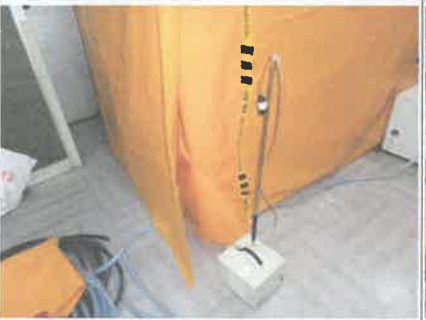
석면해체 작업구역 출입로
	시료채취 위치 및 수량 : 석면해체 작업구역 / 1개소 분석결과(기준 0.01개/㎤ 이하) : 기준치 이하		작업일 2021년 08월 15일

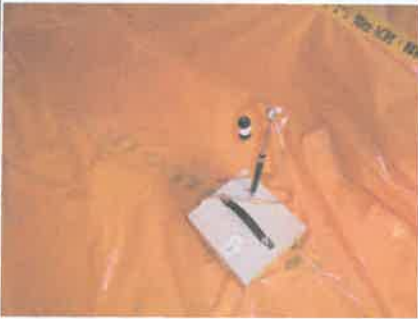
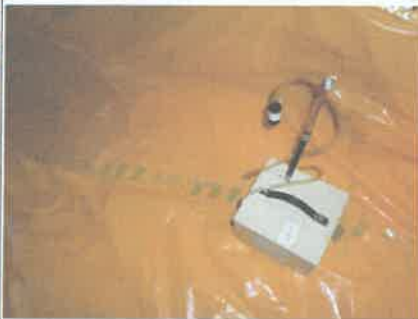
구분	시간(전) : 13:10	시간(후) : 13:50	사진설명
음압기공기 배출구 B12 (전,후)

석면해체 작업구역 음압기 공기배출구
시료채취 위치 및 수량 : 석면해체 작업구역 / 1개소 분석결과(기준 0.01개/㎤ 이하) : 기준치 이하			작업일 2021년 08월 15일
	시간(전) : 13:10	시간(후) : 13:50	
음압기공기 배출구 B13 (전,후)

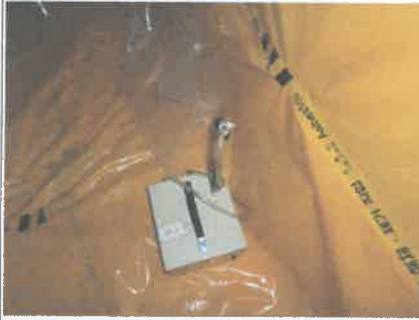
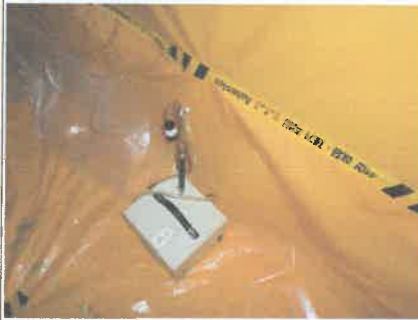
석면해체 작업구역 음압기 공기배출구
시료채취 위치 및 수량 : 석면해체 작업구역 / 1개소 분석결과(기준 0.01개/㎤ 이하) : 기준치 이하			작업일 2021년 08월 15일
	시간(전) : 14:00	시간(후) : 14:40	
음압기공기 배출구 B14 (전,후)

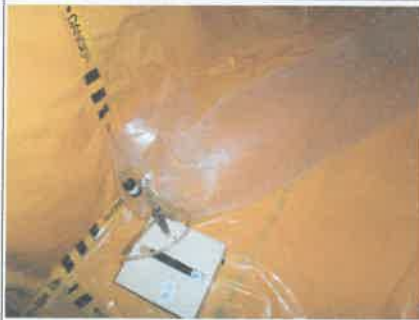
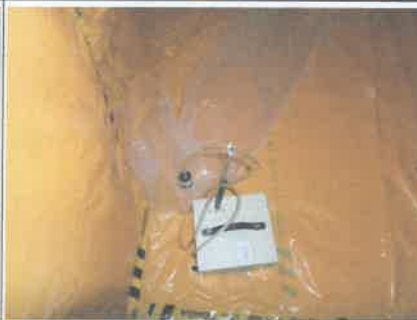
석면해체 작업구역 음압기 공기배출구
시료채취 위치 및 수량 : 석면해체 작업구역 / 1개소 분석결과(기준 0.01개/㎤ 이하) : 기준치 이하			작업일 2021년 08월 15일
	시간(전) : 14:10	시간(후) : 14:50	
음압기공기 배출구 B15 (전,후)

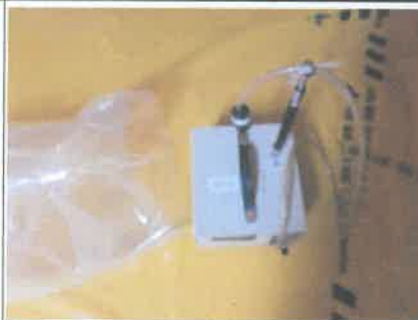
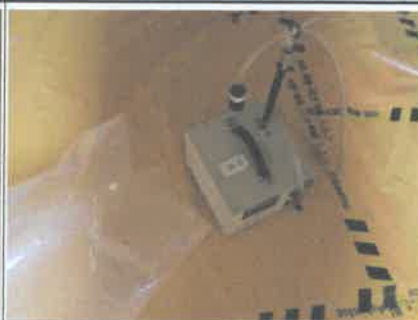
석면해체 작업구역 음압기 공기배출구
시료채취 위치 및 수량 : 석면해체 작업구역 / 1개소 분석결과(기준 0.01개/㎤ 이하) : 기준치 이하			작업일 2021년 08월 15일

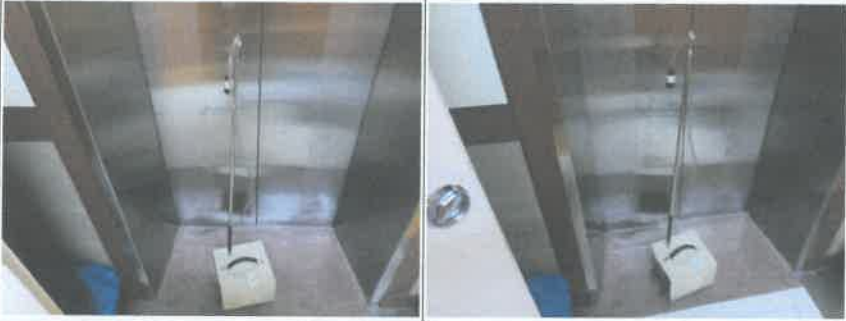
구분	시간(전) : 16:00	시간(후) : 16:40	사진설명
폐기물 반출구 B8 (전,후)

석면해체 작업 후 폐기물 반출지점
	시료채취 위치 및 수량 : 석면해체 작업구역 / 1개소 분석결과(기준 0.01개/㎤ 이하) : 기준치 이하		작업일 2021년 08월 29일
구분	시간(전) : 12:00	시간(후) : 14:00	사진설명
해체 · 제거 사업장 주변 B9 (전,후)

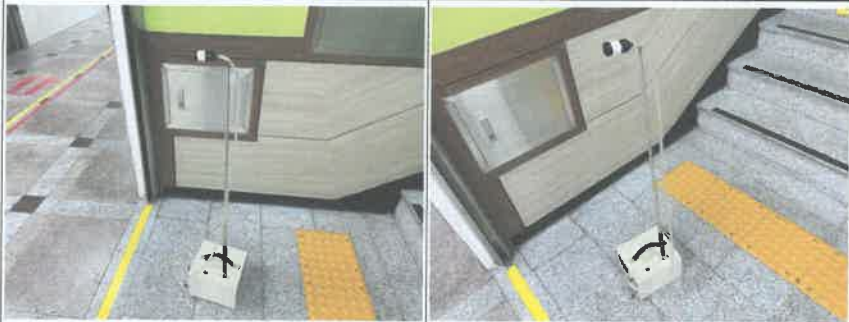
석면해체 작업구역 주변 사용자가 있는 공간
	시료채취 위치 및 수량 : 석면해체 작업구역 / 1개소 분석결과(기준 0.01개/㎤ 이하) : 기준치 이하		작업일 2021년 08월 29일
구분	시간(전) : 09:00	시간(후) : 09:40	사진설명
음압기공기 배출구 B10 (전,후)

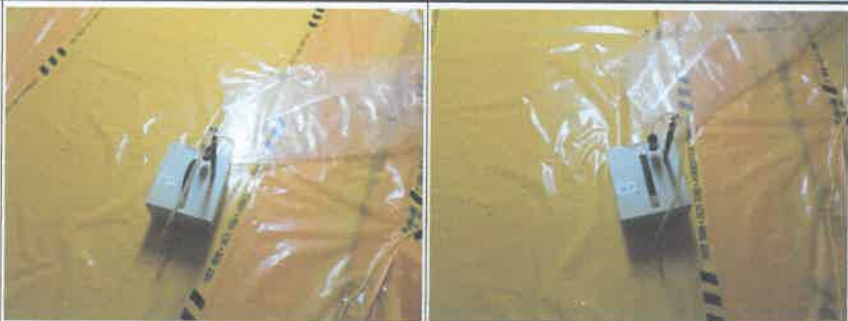
석면해체 작업구역 음압기 공기배출구
	시료채취 위치 및 수량 : 석면해체 작업구역 / 1개소 분석결과(기준 0.01개/㎤ 이하) : 기준치 이하		작업일 2021년 08월 29일
구분	시간(전) : 13:00	시간(후) : 13:40	사진설명
음압기공기 배출구 B11 (전,후)

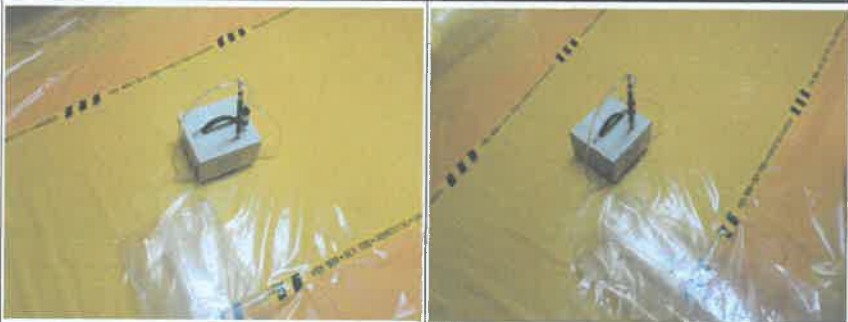
석면해체 작업구역 음압기 공기배출구
	시료채취 위치 및 수량 : 석면해체 작업구역 / 1개소 분석결과(기준 0.01개/㎤ 이하) : 기준치 이하		작업일 2021년 08월 29일

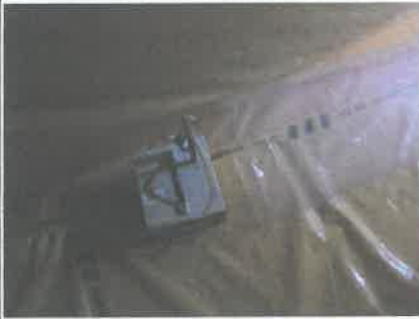
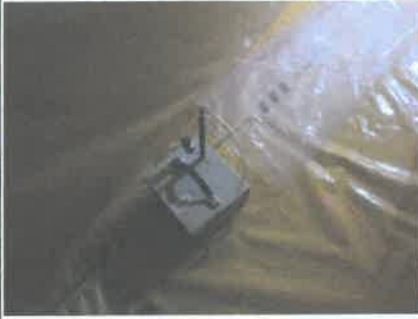
구분	시간(전) : 13:10	시간(후) : 13:50	사진설명
음압기공기 배출구 B12 (전,후)

석면해체 작업구역 음압기 공기배출구
	시료채취 위치 및 수량 : 석면해체 작업구역 / 1개소 분석결과(기준 0.01개/㎤ 이하) : 기준치 이하		작업일 2021년 08월 29일
	시간(전) : 13:10	시간(후) : 13:50	
음압기공기 배출구 B13 (전,후)

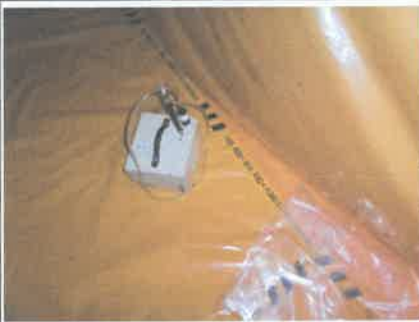
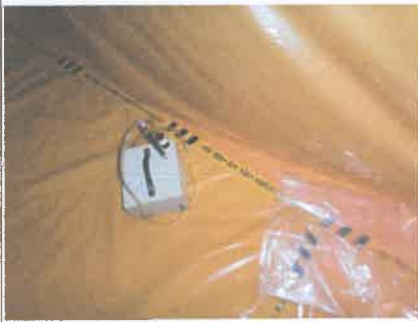
석면해체 작업구역 음압기 공기배출구
	시료채취 위치 및 수량 : 석면해체 작업구역 / 1개소 분석결과(기준 0.01개/㎤ 이하) : 기준치 이하		작업일 2021년 08월 29일
	시간(전) : 14:00	시간(후) : 15:00	
음압기공기 배출구 B14 (전,후)

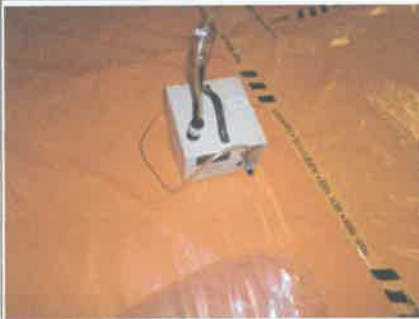
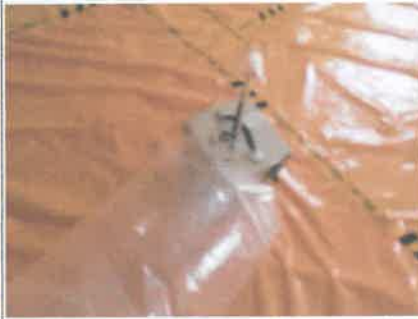
석면해체 작업구역 음압기 공기배출구
	시료채취 위치 및 수량 : 석면해체 작업구역 / 1개소 분석결과(기준 0.01개/㎤ 이하) : 기준치 이하		작업일 2021년 08월 29일

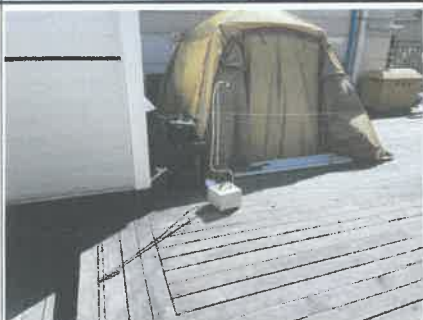
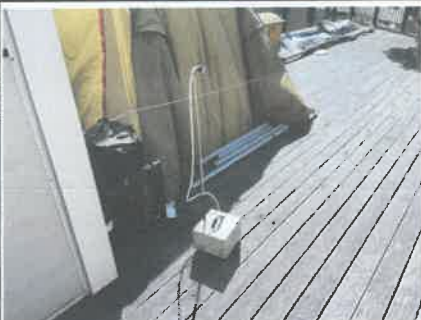
항목	석면비산정도측정 (6층 금번해체구역)		
측정시간	시작 : 2021년 09월 18일	종료 : 2021년 09월 18일	통보 : 2021년 09월 19일
투입장비	종류 : 지역시료채취펌프		수량 : 10대
촬영대상	① 석면배출허용기준 준수여부체크를 위한 석면비산 측정 모습 ※ 석면 비산 측정 시기, 시료채취 수 자세한 사항은 환경부고시 「석면해체, 제거 작업 사업장 주변 석면 비산관리를 위한 조사방법」 참조		
구분	시간(전) : 09:00	시간(후) : 13:00	사진설명
부지 경계선 B1 (전,후)

석면해체 작업구역 주변 부지 내
	시료채취 위치 및 수량 : 석면해체 작업구역 / 1개소 분석결과(기준 0.01개/㎥ 이하) : 기준치 이하		
구분	시간(전) : 09:00	시간(후) : 13:00	사진설명
부지 경계선 B2 (전,후)

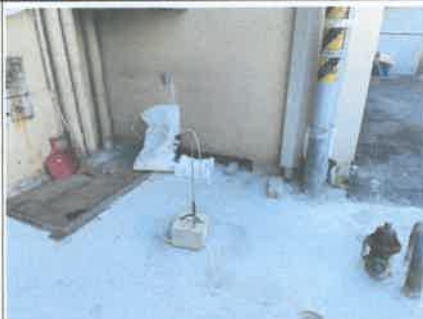
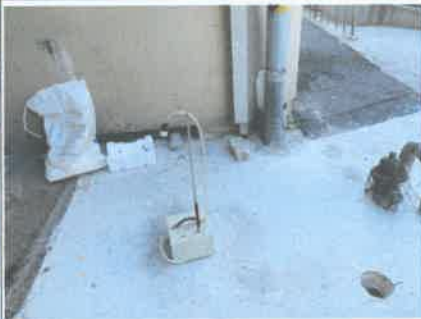
석면해체 작업구역 주변 부지 내
	시료채취 위치 및 수량 : 석면해체 작업구역 / 1개소 분석결과(기준 0.01개/㎥ 이하) : 기준치 이하		
구분	시간(전) : 09:00	시간(후) : 13:00	사진설명
부지 경계선 B3 (전,후)

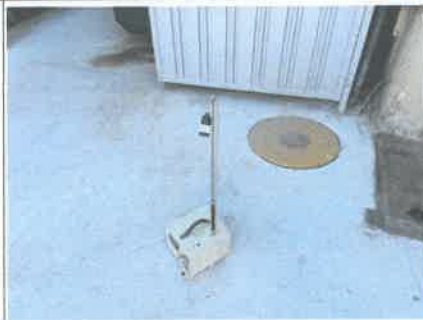
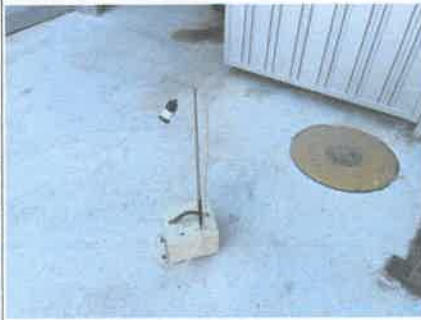
석면해체 작업구역 주변 부지 내
	시료채취 위치 및 수량 : 석면해체 작업구역 / 1개소 분석결과(기준 0.01개/㎥ 이하) : 기준치 이하

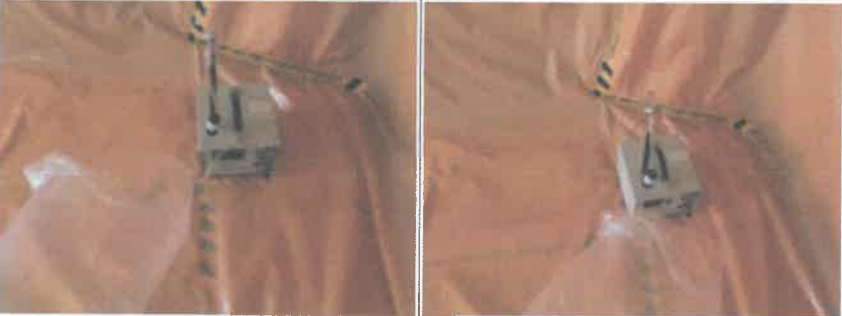
구분	시간(전) : 10:00	시간(후) : 10:40	사진설명
음압기공기 배출구 B9 (전,후)

석면해체 작업구역 음압기 공기배출구
	시료채취 위치 및 수량 : 석면해체 작업구역 / 1개소 분석결과(기준 0.01개/㎤ 이하) : 기준치 이하		작업일 2021년 09월 18일

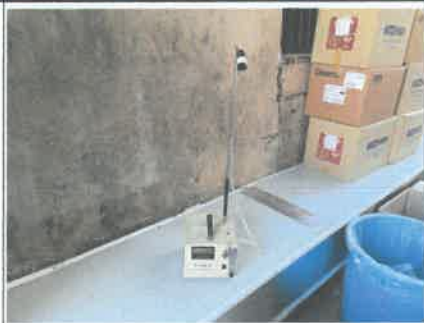
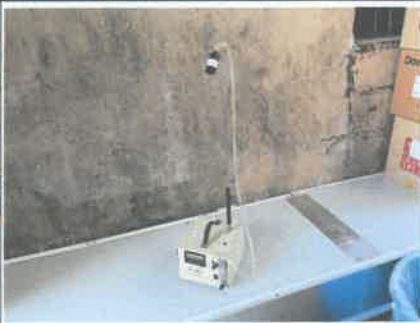
항목	석면비산정도측정 (6층 금번해체구역)		
측정시간	시작 : 2021년 09월 19일	종료 : 2021년 09월 19일	통보 : 2021년 09월 20일
투입장비	종류 : 지역시료채취펌프	수량 : 10대	
촬영대상	① 석면배출허용기준 준수여부체크를 위한 석면비산 측정 모습 ※ 석면 비산 측정 시기, 시료채취 수 자세한 사항은 환경부고시 『석면해체.제거 작업 사업장 주변 석면 비산관리를 위한 조사방법』 참조		
구분	시간(전) : 09:00	시간(후) : 13:00	사진설명
부지 경계선 B1 (전,후)

석면해체 작업구역 주변 부지 내

시료채취 위치 및 수량 : 석면해체 작업구역 / 1개소 분석결과(기준 0.01개/㎤ 이하) : 기준치 이하		작업일 2021년 09월 19일
구분	시간(전) : 09:00	시간(후) : 13:00	사진설명
부지 경계선 B2 (전,후)

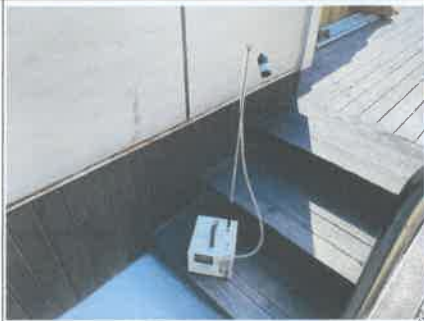
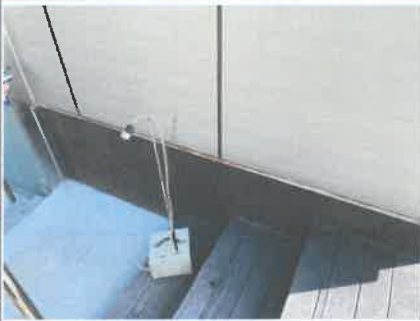
석면해체 작업구역 주변 부지 내

시료채취 위치 및 수량 : 석면해체 작업구역 / 1개소 분석결과(기준 0.01개/㎤ 이하) : 기준치 이하		작업일 2021년 09월 19일
구분	시간(전) : 09:00	시간(후) : 13:00	사진설명
부지 경계선 B3 (전,후)	 		석면해체 작업구역 주변 부지 내

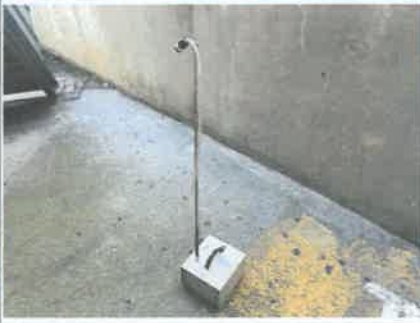
시료채취 위치 및 수량 : 석면해체 작업구역 / 1개소 분석결과(기준 0.01개/㎤ 이하) : 기준치 이하		작업일 2021년 09월 19일

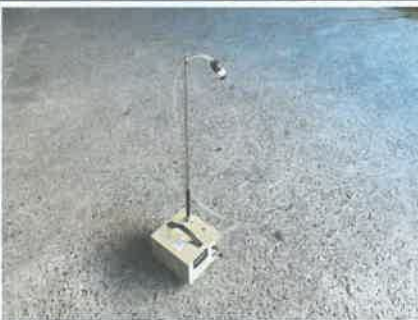
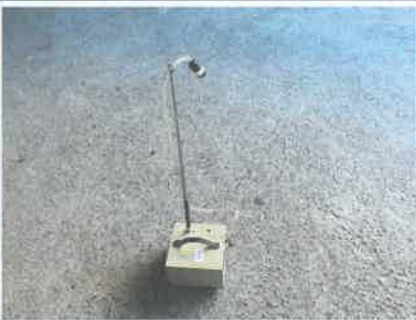
석면해체 작업 후 폐기물 반출지점
시료채취 위치 및 수량 : 석면해체 작업구역 / 1개소 분석결과(기준 0.01개/㎤ 이하) : 기준치 이하			작업일 2021년 09월 19일
구분	시간(전) : 09:00	시간(후) : 11:00	사진설명
해체·제거 사업장 주변 B7 (전,후)

석면해체 작업구역 주변 사용자가 있는 공간
시료채취 위치 및 수량 : 석면해체 작업구역 / 1개소 분석결과(기준 0.01개/㎤ 이하) : 기준치 이하			작업일 2021년 09월 19일

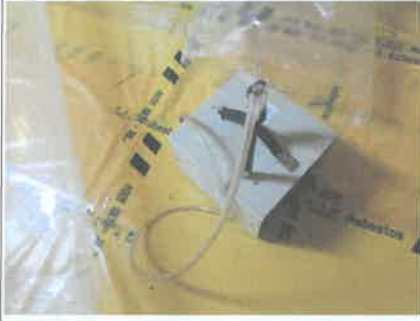
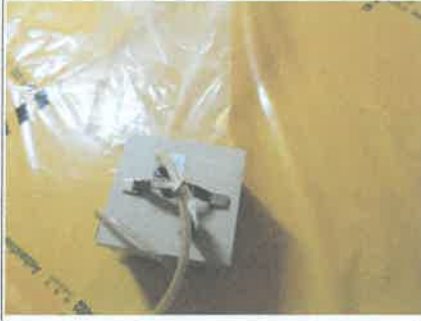
구분	시간(전) : 10:00	시간(후) : 10:40	사진설명
음압기공기 배출구 B8 (전,후)

석면해체 작업구역 음압기 공기배출구
시료채취 위치 및 수량 : 석면해체 작업구역 / 1개소 분석결과(기준 0.01개/cm³ 이하) : 기준치 이하			작업일 2021년 09월 19일
구분	시간(전) : 10:00	시간(후) : 10:40	사진설명
음압기공기 배출구 B9 (전,후)

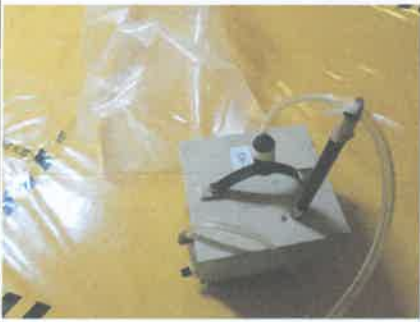
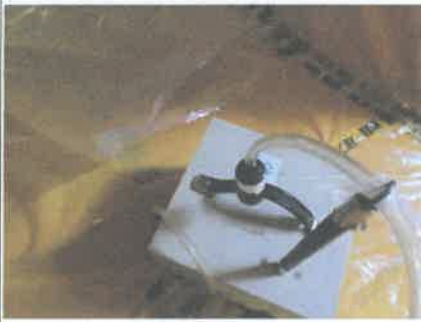
석면해체 작업구역 음압기 공기배출구
시료채취 위치 및 수량 : 석면해체 작업구역 / 1개소 분석결과(기준 0.01개/cm³ 이하) : 기준치 이하			작업일 2021년 09월 19일
구분	시간(전) : 13:00	시간(후) : 13:40	사진설명
음압기공기 배출구 B10 (전,후)

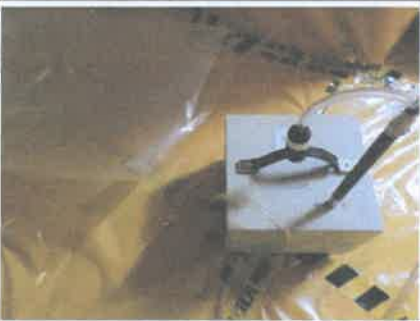
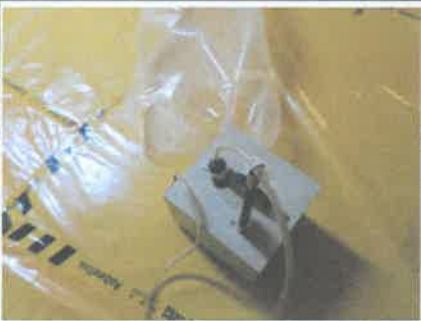
석면해체 작업구역 음압기 공기배출구
시료채취 위치 및 수량 : 석면해체 작업구역 / 1개소 분석결과(기준 0.01개/cm³ 이하) : 기준치 이하			작업일 2021년 09월 19일
구분	시간(전) : 13:00	시간(후) : 13:40	사진설명
음압기공기 배출구 B11 (전,후)

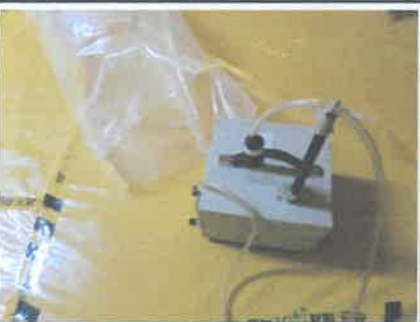
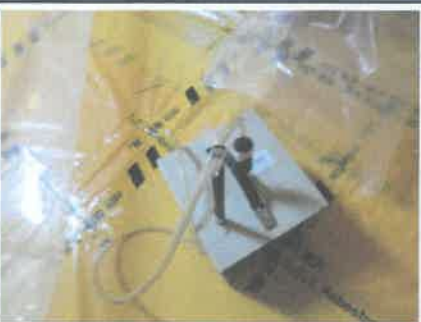
석면해체 작업구역 음압기 공기배출구
시료채취 위치 및 수량 : 석면해체 작업구역 / 1개소 분석결과(기준 0.01개/cm³ 이하) : 기준치 이하			작업일 2021년 09월 19일

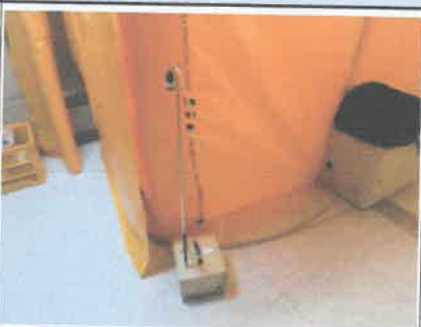
석면해체 작업구역 주변 부지 내
시료채취 위치 및 수량 : 석면해체 작업구역 / 1개소 분석결과(기준 0.01개/㎤ 이하) : 기준치 이하			작업일 2021년 09월 26일
구분	시간(전) : 09:00	시간(후) : 09:40	사진설명
위생설비 B5 (전,후)

석면해체 작업구역 출입로
시료채취 위치 및 수량 : 석면해체 작업구역 / 1개소 분석결과(기준 0.01개/㎤ 이하) : 기준치 이하			작업일 2021년 09월 26일
구분	시간(전) : 11:00	시간(후) : 11:40	사진설명
폐기물 반출구 B6 (전,후)

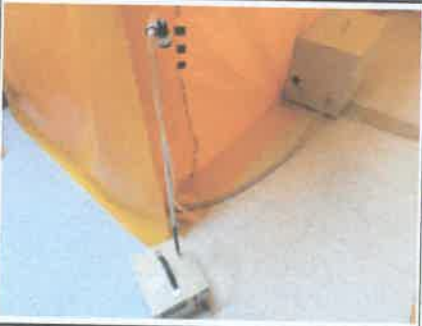
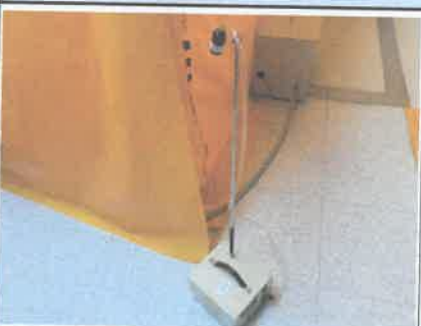
석면해체 작업 후 폐기물 반출지점
시료채취 위치 및 수량 : 석면해체 작업구역 / 1개소 분석결과(기준 0.01개/㎤ 이하) : 기준치 이하			작업일 2021년 09월 26일
구분	시간(전) : 10:00	시간(후) : 10:40	사진설명
위생설비 B7 (전,후)

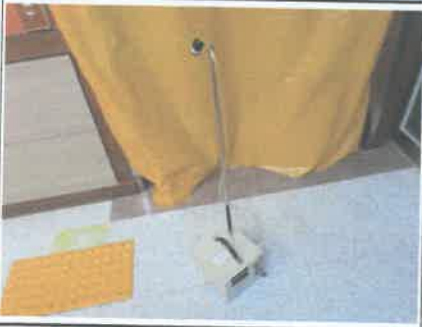
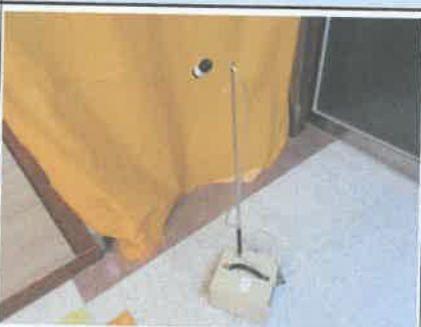
석면해체 작업구역 출입로
시료채취 위치 및 수량 : 석면해체 작업구역 / 1개소 분석결과(기준 0.01개/㎤ 이하) : 기준치 이하			작업일 2021년 09월 26일

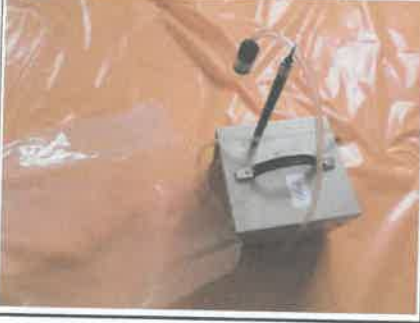
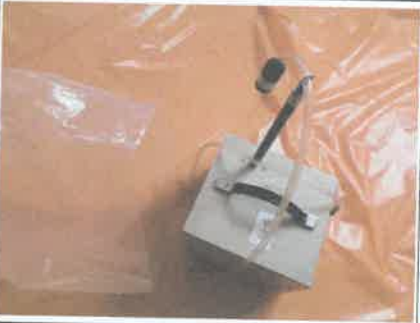
구분	시간(전) : 13:30	시간(후) : 14:10	사진설명
음압기공기 배출구 B12 (전,후)

석면해체 작업구역 음압기 공기배출구
시료채취 위치 및 수량 : 석면해체 작업구역 / 1개소 분석결과(기준 0.01개/㎤ 이하) : 기준치 이하			작업일 2021년 09월 26일
	시간(전) : 14:10	시간(후) : 14:50	
음압기공기 배출구 B13 (전,후)

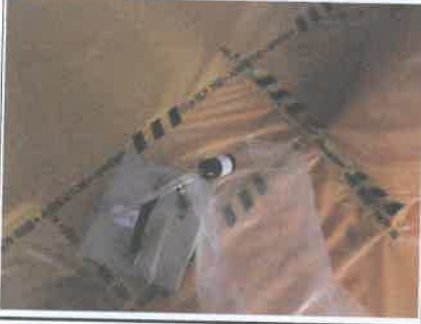
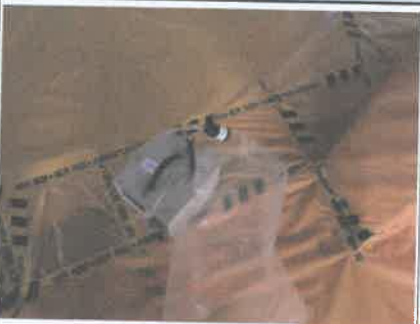
석면해체 작업구역 음압기 공기배출구
시료채취 위치 및 수량 : 석면해체 작업구역 / 1개소 분석결과(기준 0.01개/㎤ 이하) : 기준치 이하			작업일 2021년 09월 26일
	시간(전) : 14:30	시간(후) : 15:10	
음압기공기 배출구 B14 (전,후)

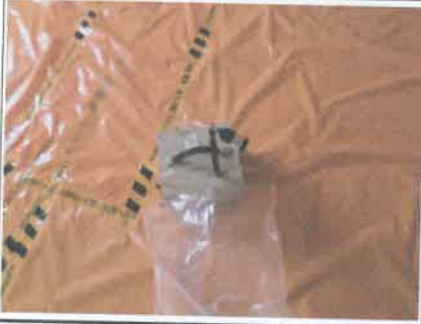
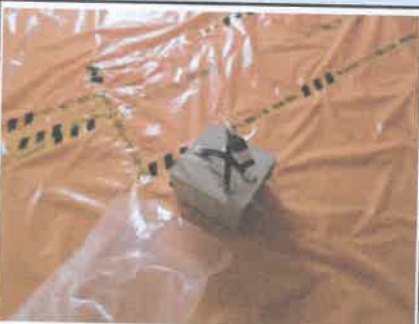
석면해체 작업구역 음압기 공기배출구
시료채취 위치 및 수량 : 석면해체 작업구역 / 1개소 분석결과(기준 0.01개/㎤ 이하) : 기준치 이하			작업일 2021년 09월 26일
	시간(전) : 14:30	시간(후) : 15:10	
음압기공기 배출구 B15 (전,후)

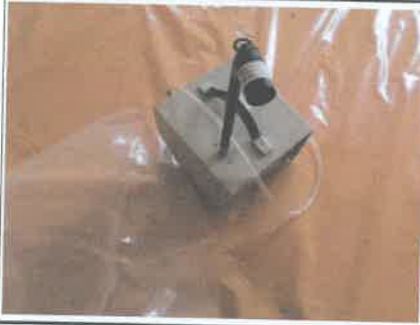
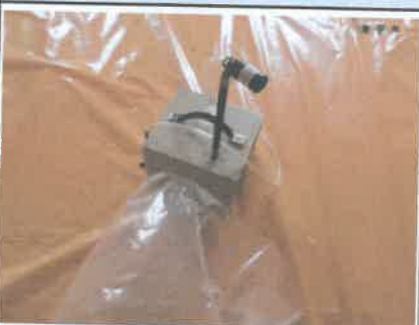
석면해체 작업구역 음압기 공기배출구
시료채취 위치 및 수량 : 석면해체 작업구역 / 1개소 분석결과(기준 0.01개/㎤ 이하) : 기준치 이하			작업일 2021년 09월 26일
