석면해체·제거 사업장의 석면비산 측정 결과보고서

측정의뢰자	현장명(공사명·작업명)	
	목포시 관해로 38-9 철거공사	
	현장 소재지	
	전라남도 목포시 관해로 38-9	
	업자명(상호)	
대표자		전화번호
윤 영 분		010-6691-7011

# 석면비산정도측정 결과보고서

[ 공사명 : 목포시 관해로 38-9 철거공사 ]

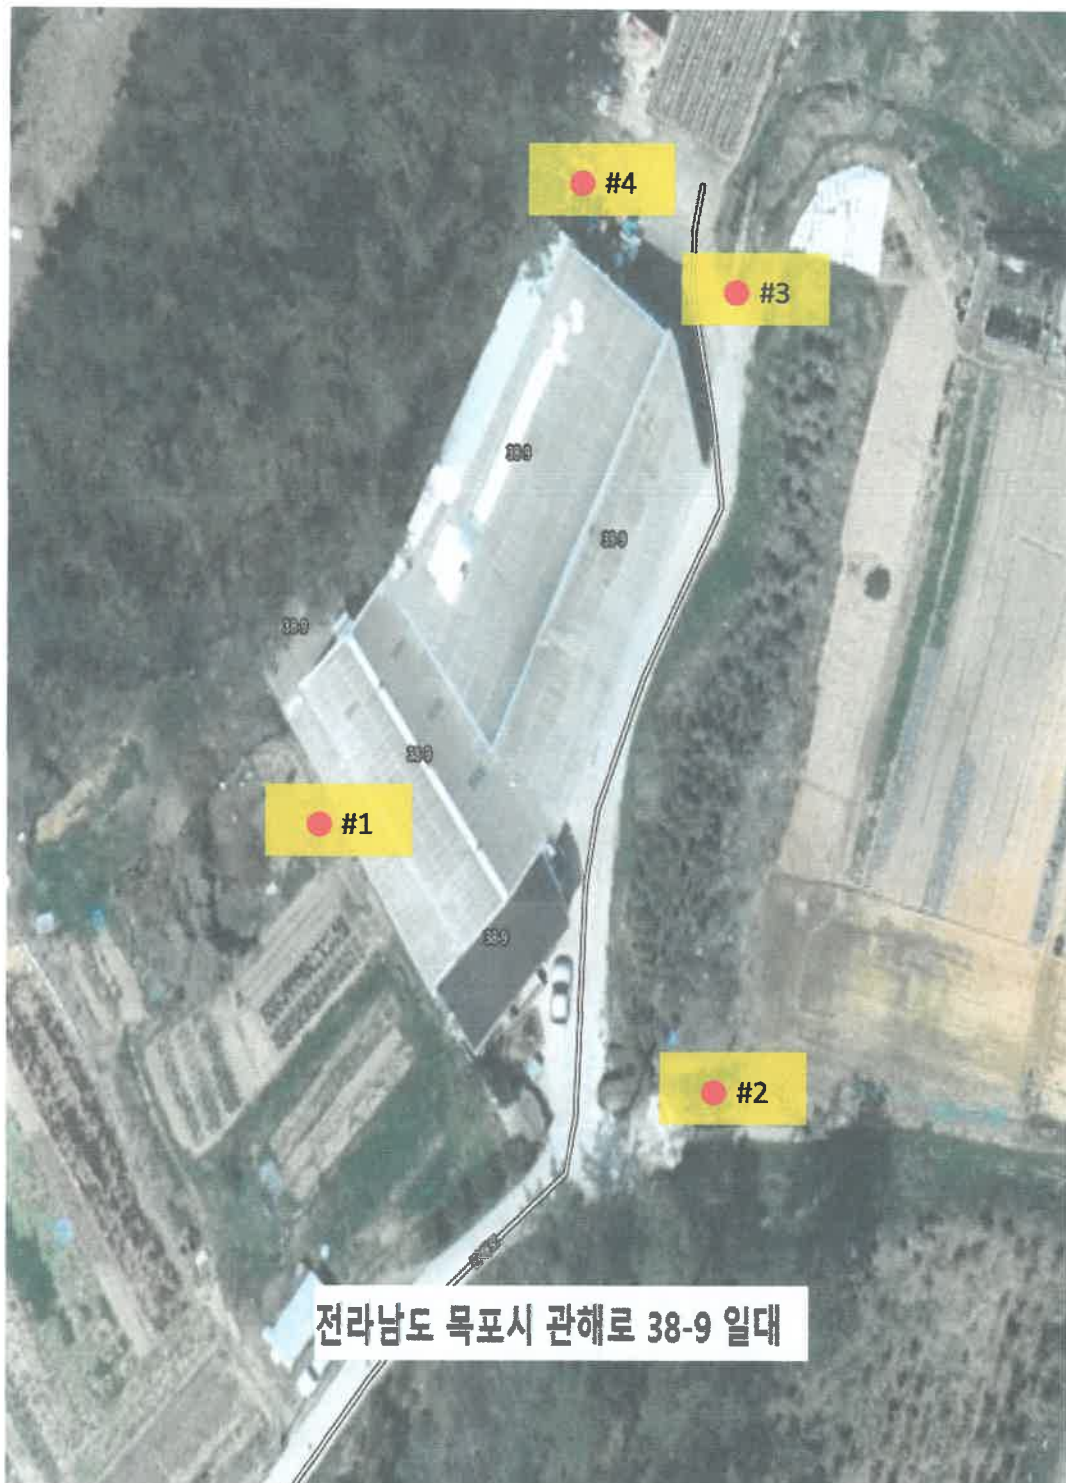
-측정 위치도

분 류	시료 번호	측정 위치	측정시간(분)	평균유속 (l/min)	유 량 (l)	측정농도 (개/mm <sup>2</sup> )	초과 여부
공시료	공-1	-	-	-	-	0.0000	-
공시료	공-2	-	-	-	-	0.0000	-
분 류	시료 번호	측정 지점	측정시간(분)	평균유속 (l/min)	유 량 (l)	측정농도 (개/cm <sup>3</sup> )	초과 여부
부지경계선 (4point)	#1	남 방향	8:40 ~ 12:50	9.61	2435.19	0.0000	미만
	#2	동 방향	8:44 ~ 12:54	9.60	2432.65	0.0002	미만
	#3	북 방향	8:48 ~ 12:58	9.61	2435.19	0.0000	미만
	#4	서 방향	8:51 ~ 13:01	9.67	2450.39	0.0002	미만

● : 측 정 위 치

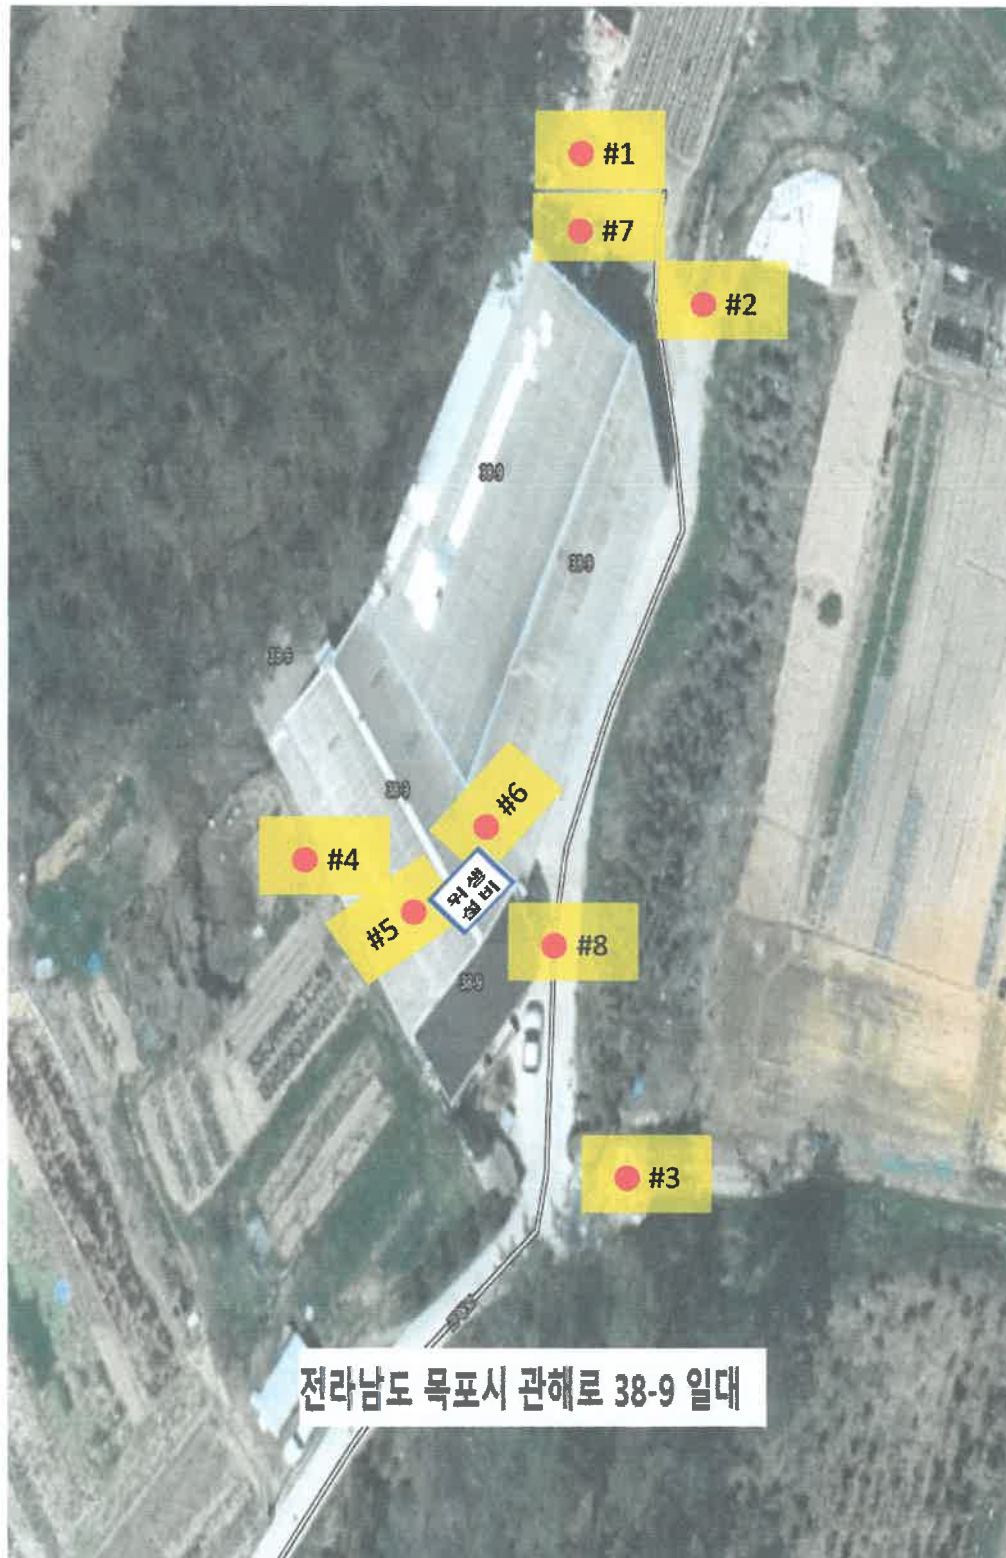
-측정 위치도

분 류	시료 번호	측정 위치	측정시간(분)	평균유속 (l/min)	유 량 (l)	측정농도 (개/mm <sup>2</sup> )	초과 여부
공시료	공-1	-	-	-	-	0.0000	-
공시료	공-2	-	-	-	-	0.0000	-
분 류	시료 번호	측정 지점	측정시간(분)	평균유속 (l/min)	유 량 (l)	측정농도 (개/cm <sup>3</sup> )	초과 여부
부지경계선 (4point)	#1	남 방향	8:30 ~ 12:40	9.68	2461.30	0.0000	미만
	#2	동 방향	8:34 ~ 12:44	9.61	2443.50	0.0002	미만
	#3	북 방향	8:39 ~ 12:49	9.65	2453.67	0.0000	미만
	#4	서 방향	8:43 ~ 12:53	9.67	2458.75	0.0000	미만
위생설비지점 (1point)	#5	입구로부터 1m 이내	9:30 ~ 10:15	9.60	436.39	0.0011	미만
작업장주변 (1point)	#6	실 외	10:00 ~ 12:10	9.59	1255.12	0.0016	미만
폐기물보관 지점 (2point)	#7	폐기물보관지점으로부터 1m 이내	15:00 ~ 15:45	9.67	430.81	0.0004	미만
	#8	폐기물보관지점으로부터 1m 이내	15:07 ~ 15:52	9.66	430.37	0.0004	미만

● : 측정 위치

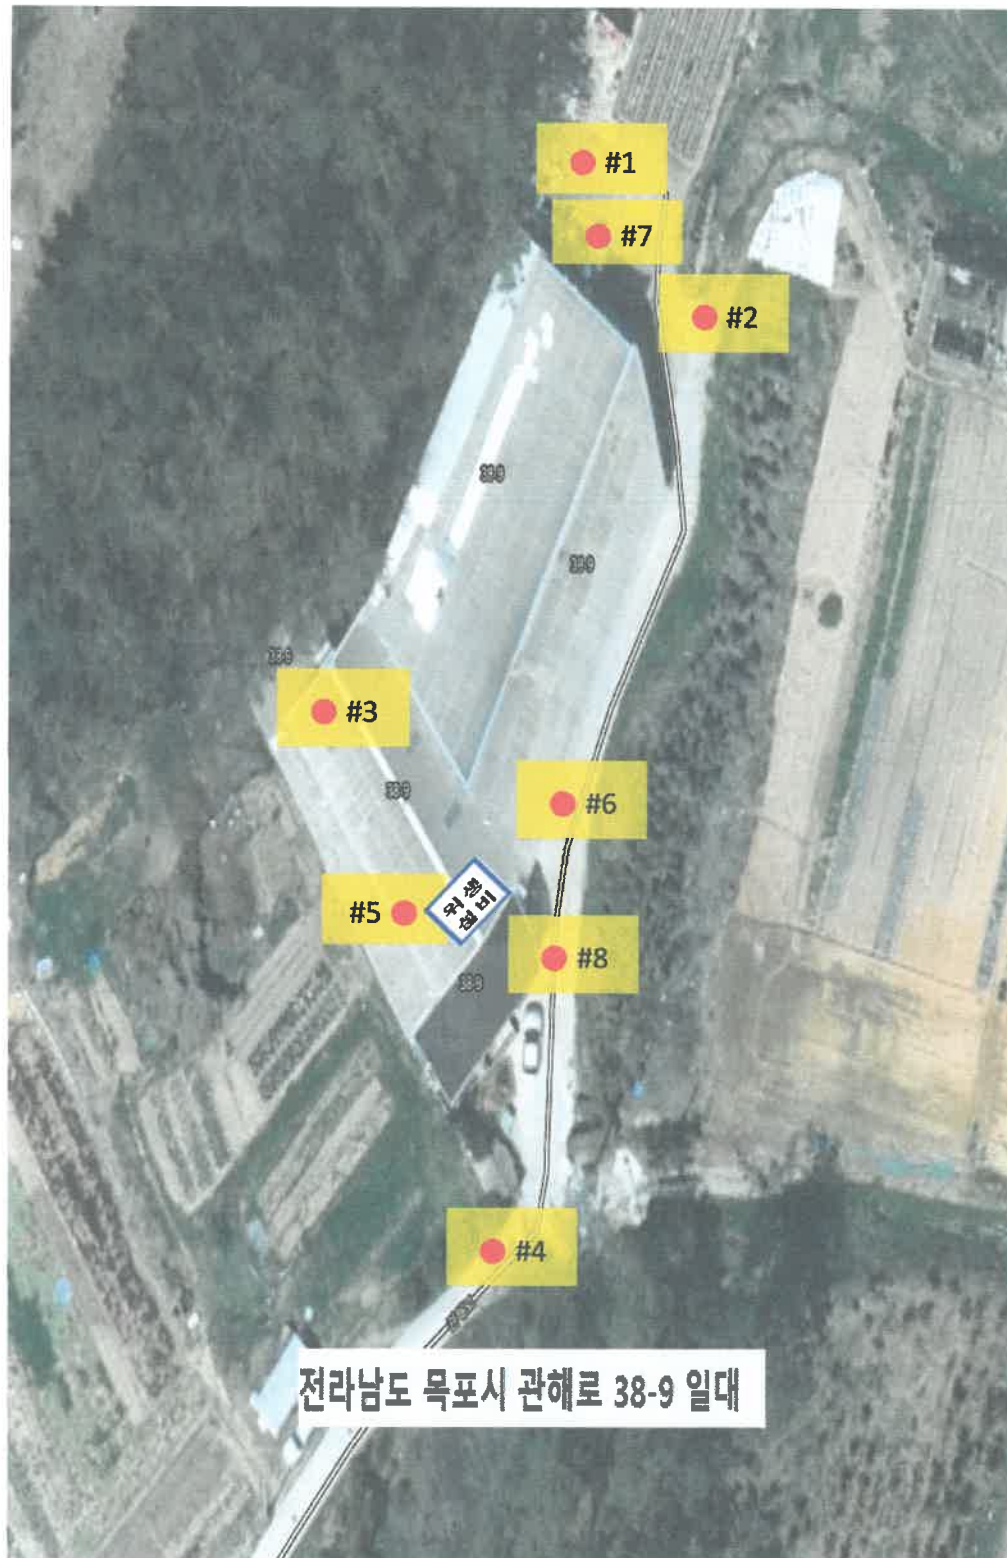
-측정 위치도

분 류	시료 번호	측정 위치	측정시간(분)	평균유속 (l/min)	유 량 (l)	측정농도 (개/mm <sup>2</sup> )	초과 여부
공시료	공-1	-	-	-	-	0.0000	-
공시료	공-2	-	-	-	-	0.0000	-
분 류	시료 번호	측정 지점	측정시간(분)	평균유속 (l/min)	유 량 (l)	측정농도 (개/cm <sup>3</sup> )	초과 여부
부지경계선 (4point)	#1	남 방향	8:45 ~ 12:55	9.61	2435.19	0.0000	미만
	#2	동 방향	8:48 ~ 12:58	9.62	2437.72	0.0002	미만
	#3	북 방향	8:51 ~ 13:01	9.66	2447.86	0.0000	미만
	#4	서 방향	8:55 ~ 13:05	9.60	2432.65	0.0002	미만
위생설비지점 (1point)	#5	입구로부터 1m 이내	8:59 ~ 9:44	9.60	436.39	0.0011	미만
작업장주변 (1point)	#6	실 외	9:07 ~ 11:17	9.50	1247.56	0.0016	미만
폐기물보관 지점 (2point)	#7	폐기물보관지점으로부터 1m 이내	15:27 ~ 16:12	9.67	429.39	0.0004	미만
	#8	폐기물보관지점으로부터 1m 이내	15:30 ~ 16:15	9.65	428.50	0.0008	미만

● : 측 정 위 치

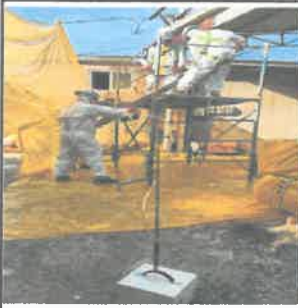
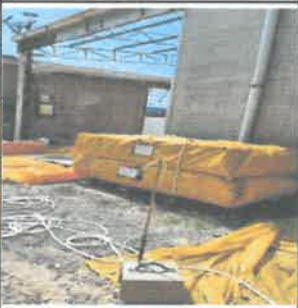
구 분	사진 및 설명				작업일
					2023-09-10
작업장 주변 실외	작업장주변구#1(시작)	작업장주변#1(종료)	-	-

-	-	
	측정 시작 시간 : 9:07	측정 종료 시간 : 11:17	-	-	
폐기물 보관지점	폐기물보관지점#1(시작)	폐기물보관지점#1(종료)	폐기물보관지점#2(시작)	폐기물보관지점#2(종료)

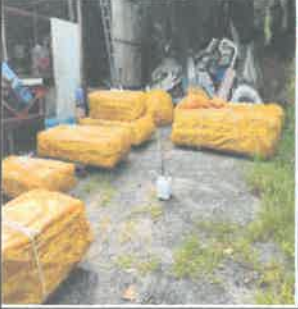
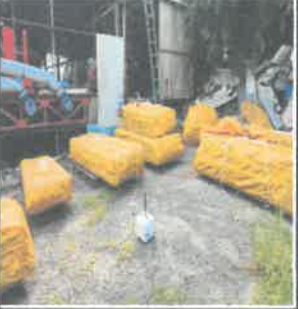
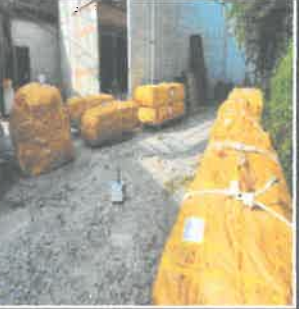
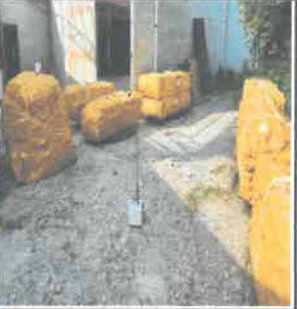
측정 시작 시간 : 15:27	측정 종료 시간 : 16:12	측정 시작 시간 : 15:30	측정 종료 시간 : 16:15

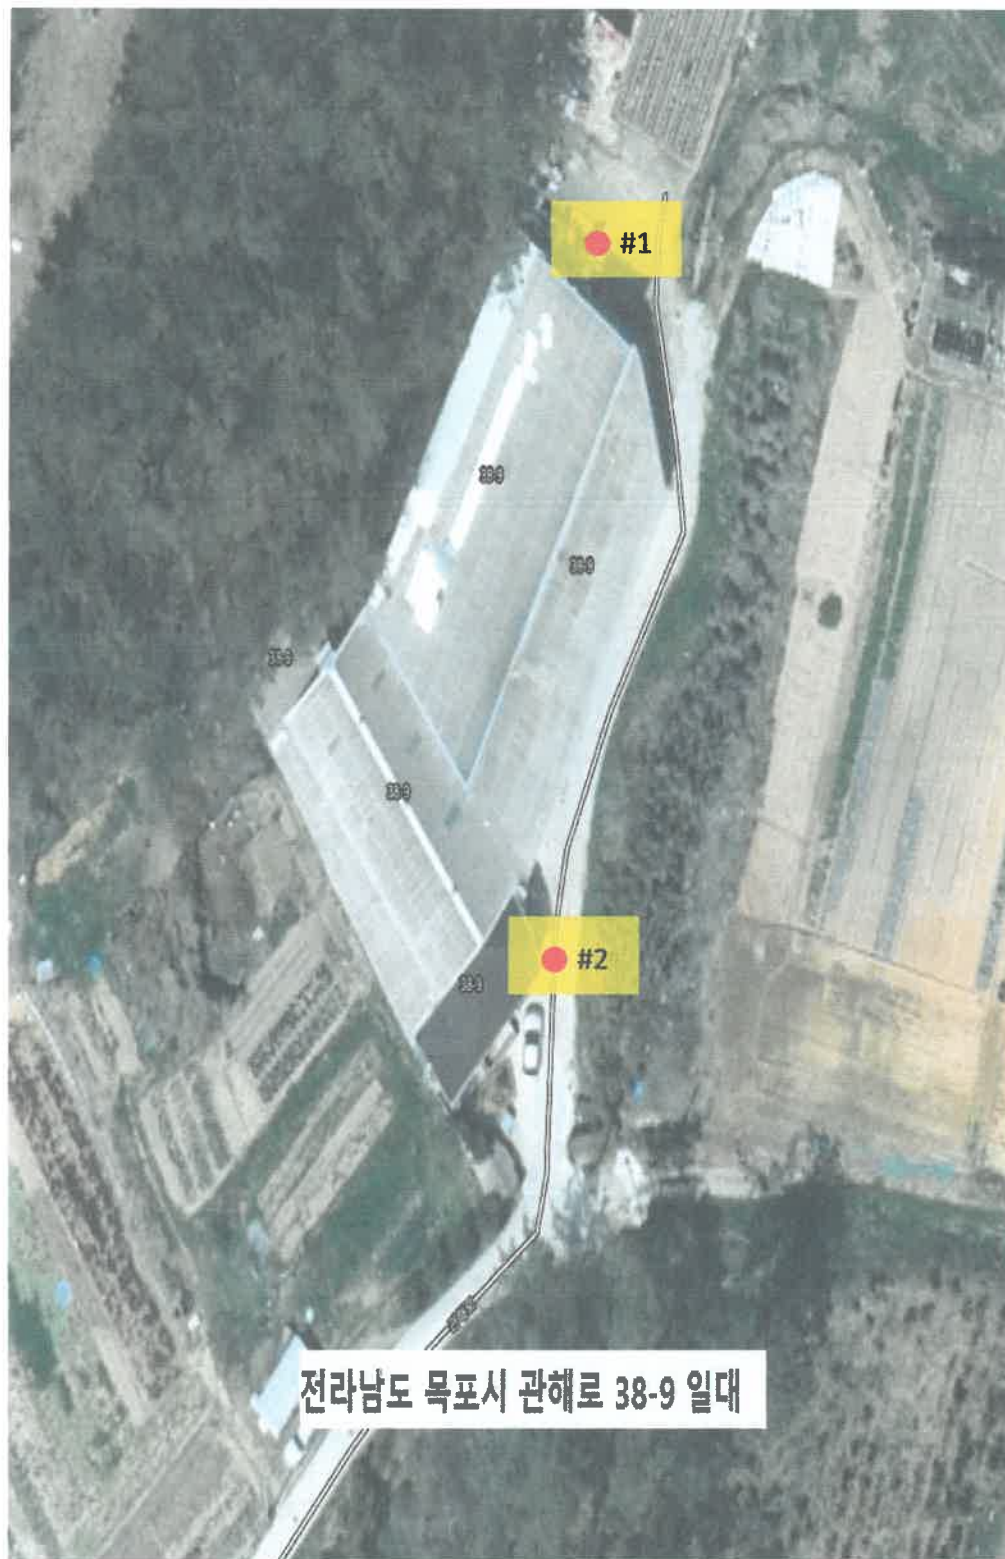
-측정 위치도

분 류	시료 번호	측정 위치	측정시간(분)	평균유속 (l/min)	유 량 (l)	측정농도 (개/mm <sup>2</sup> )	초과 여부
공시료	공-1	-	-	-	-	0.0000	-
공시료	공-2	-	-	-	-	0.0000	-
분 류	시료 번호	측정 지점	측정시간(분)	평균유속 (l/min)	유 량 (l)	측정농도 (개/cm <sup>3</sup> )	초과 여부
폐기물보관 지점 (2point)	#1	폐기물보관지점으로부터 1m 이내	16:20 ~ 17:05	9.70	429.30	0.0006	미만
	#2	폐기물보관지점으로부터 1m 이내	16:23 ~ 17:08	9.61	425.31	0.0004	미만

● : 측 정 위 치
