석면해체·제거 사업장의 석면 비산 측정 결과보고서

접수번호		접수일
제출인	상호(대표자) (유한)서진철거산업	사업자등록번호 411-81-48178
	주소 전남 목포시 원산정로59번길 7 (산정동) T.061-245-3100	
석면 해체·제거 사업장	건물명(현장명) 목포시 옥암로 190 지장물 철거공사	위치 전라남도 목포시 옥암로 190(석현동,)
	연면적(㎡)	작업기간 2020/04/06 ~ 2020/04/30
	석면건축자재[길이(m)·면적(㎡)·부피(㎥)] - 1,997.91㎡	
측정 기관	대표자 고강영	사업자등록번호 410-86-24557
	주 소 전북 군산시 축동안3길 24, 한성빌딩 3F (주)아쌤환경연구원	
	측정자/분석자 주성근 / 고강영

1. 측정결과 - 2020. 04. 10.

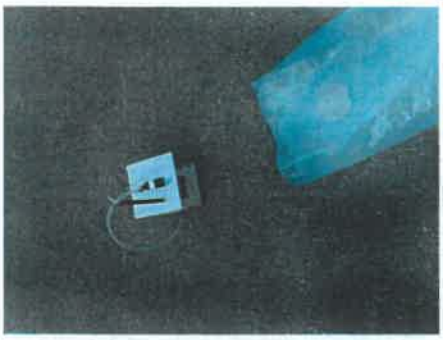
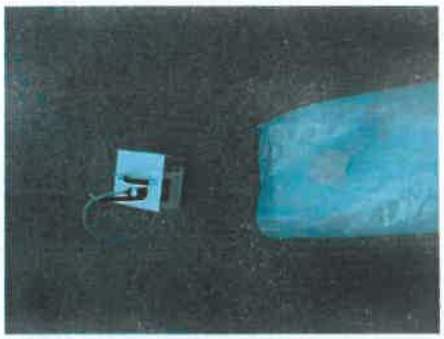
측정지점	비산측정 시작 사진	비산측정 종료 사진	결과(f/cc)
작업장주변	-	-	우천으로 측정불가
	측정 시작 시간	측정 종료 시간	
음압기공기 배출구1

0.0033
	측정 시작 시간 09:16	측정 종료 시간 09:56	
음압기공기 배출구2			0.0033
	측정 시작 시간 09:20	측정 종료 시간 10:00	
음압기공기 배출구3

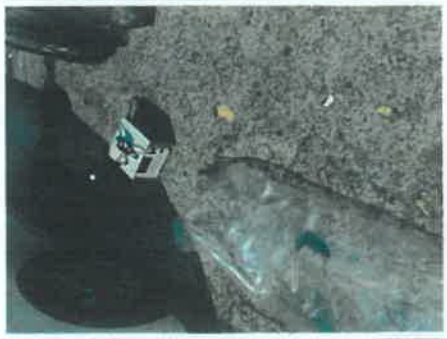
0.0036
	측정 시작 시간 09:22	측정 종료 시간 10:02	
폐기물 반출구

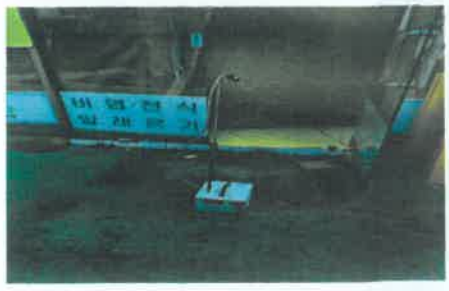
0.0032
	측정 시작 시간 14:07	측정 종료 시간 14:47

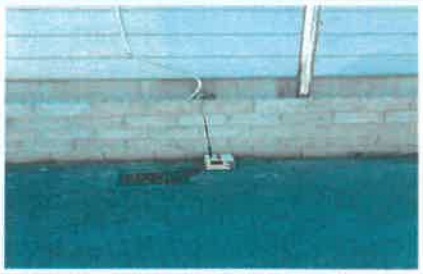
측정지점	비산측정 시작 사진	비산측정 종료 사진	결과(f/cc)
부지경계1			0.0016
	측정 시작 시간 09:20	측정 종료 시간 13:20	
부지경계2

0.0018
	측정 시작 시간 09:25	측정 종료 시간 13:25	
부지경계3			0.0018
	측정 시작 시간 09:30	측정 종료 시간 13:30	
부지경계4			0.0020
	측정 시작 시간 09:35	측정 종료 시간 13:35	
위생설비 입구			0.0045
	측정 시작 시간 09:40	측정 종료 시간 10:20

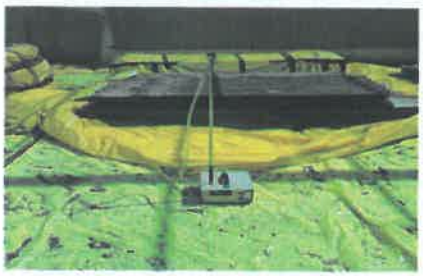
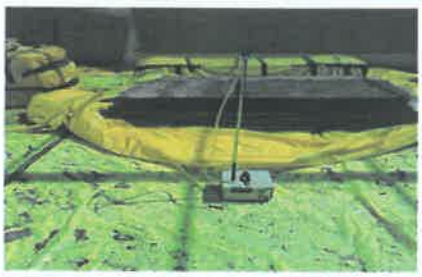
측정지점	비산측정 시작 사진	비산측정 종료 사진	결과(f/cc)
작업장주변			0.0032
	측정 시작 시간 09:45	측정 종료 시간 11:45	
폐기물 반출구

0.0037
	측정 시작 시간 13:20	측정 종료 시간 14:00
