## 석면해체·제거 사업장의 석면 비산 측정 결과보고서

일련번호 : KH-PCM-2022-005 (1일차)

용역명(시료채취장소) : 목포중앙고등학교 석면해체제거 석면비산정도 및 석면농도측정용역

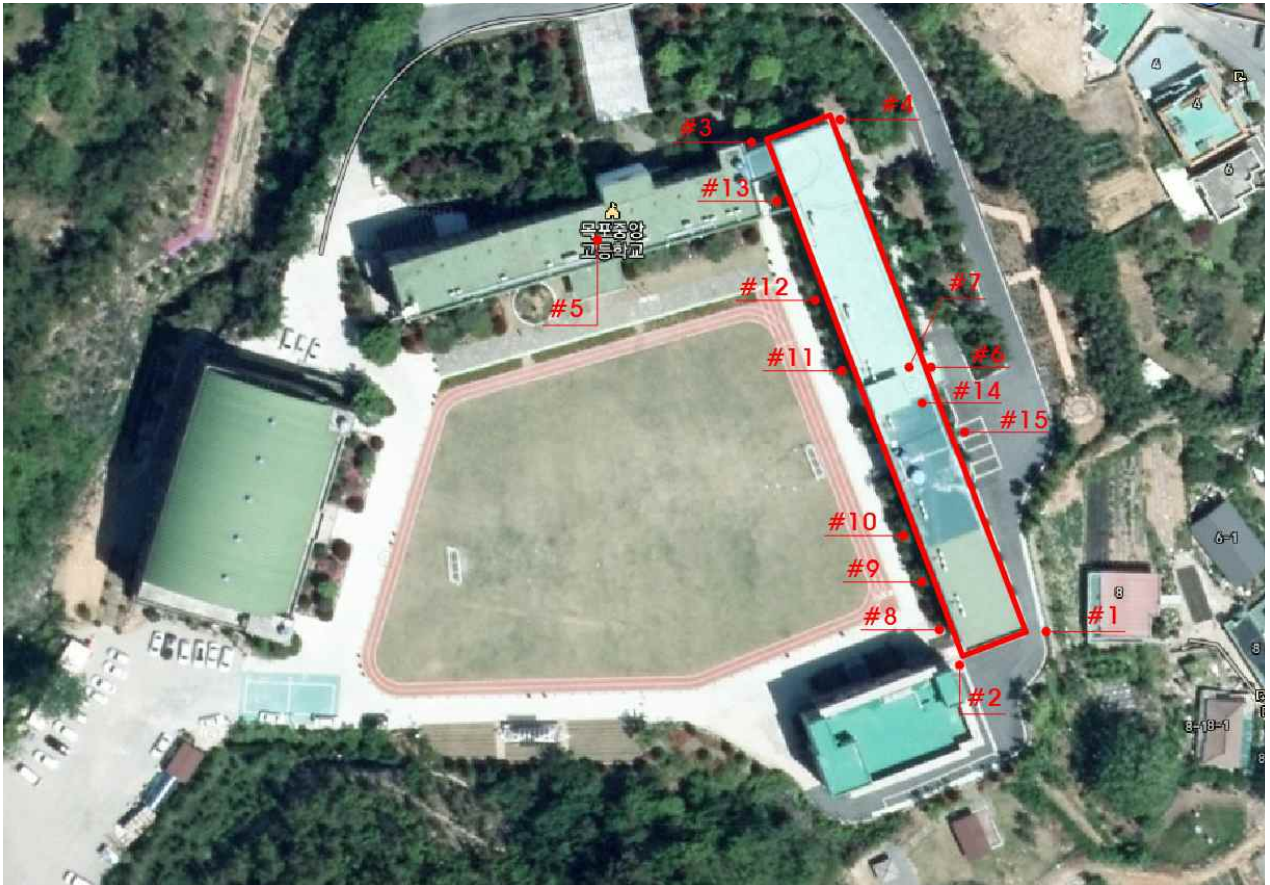
측정위치 전남 목포시 지적로 36 목포중앙고등학교 별관동

#1 부지경계선	#2 부지경계선	#3 부지경계선	#4 부지경계선
#5 작업장 주변(실내)	#6 위생설비 입구	#7 폐기물 반출구	#8 음압기 공기 배출구
#9 음압기 공기 배출구	#10 음압기 공기 배출구	#11 음압기 공기 배출구	#12 음압기 공기 배출구
#13 음압기 공기 배출구	#14 폐기물 반출구	#15 폐기물 보관지점

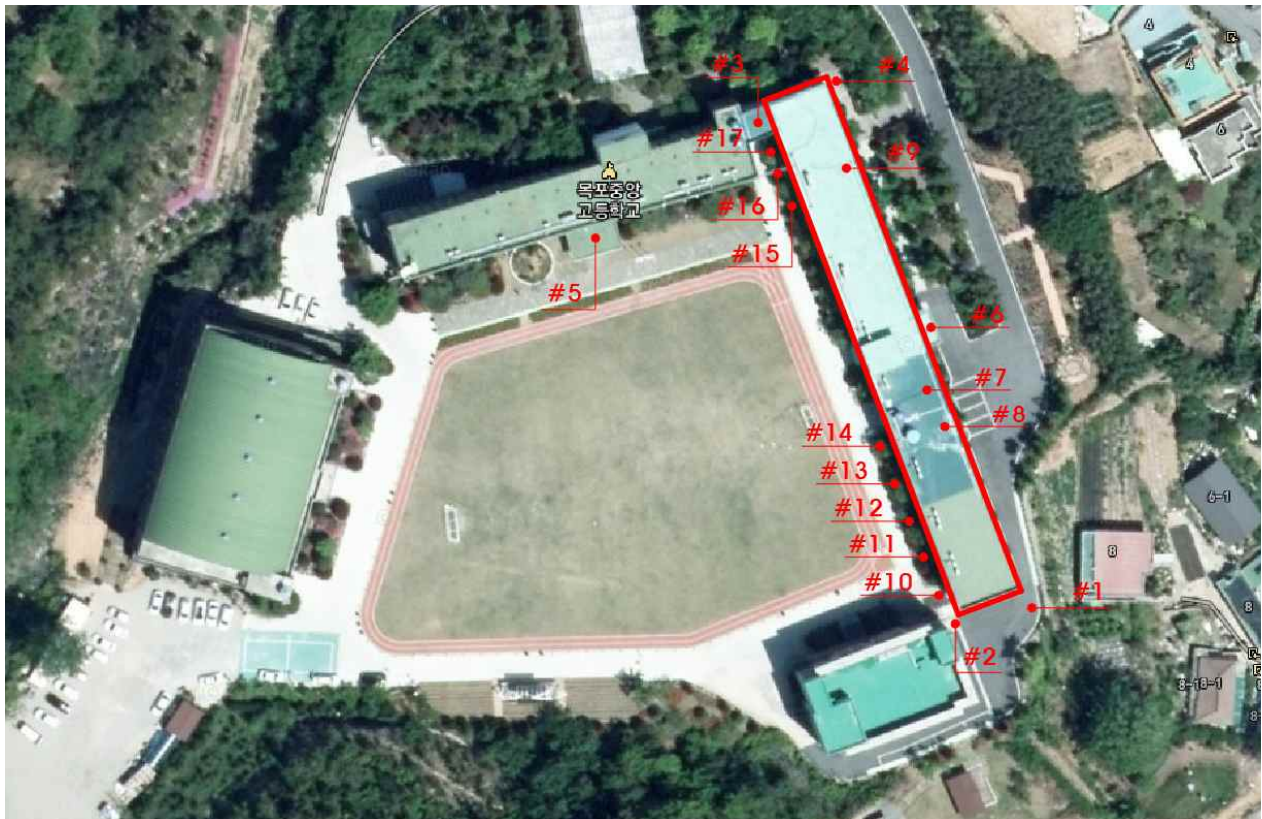
※ 첨부3. 측정 지점 위치 (도식도)

측정위치	전남 목포시 지적로 36 목포중앙고등학교 별관동
------	----------------------------

#1 부지경계선	#2 부지경계선	#3 부지경계선	#4 부지경계선
#5 작업장 주변(실내)	#6 위생설비 입구	#7 폐기물 반출구	#8 폐기물 반출구
#9 폐기물 반출구	#10 음압기 공기 배출구	#11 음압기 공기 배출구	#12 음압기 공기 배출구
#13 음압기 공기 배출구	#14 음압기 공기 배출구	#15 음압기 공기 배출구	#16 음압기 공기 배출구
#17 음압기 공기 배출구	#18 폐기물 보관지점

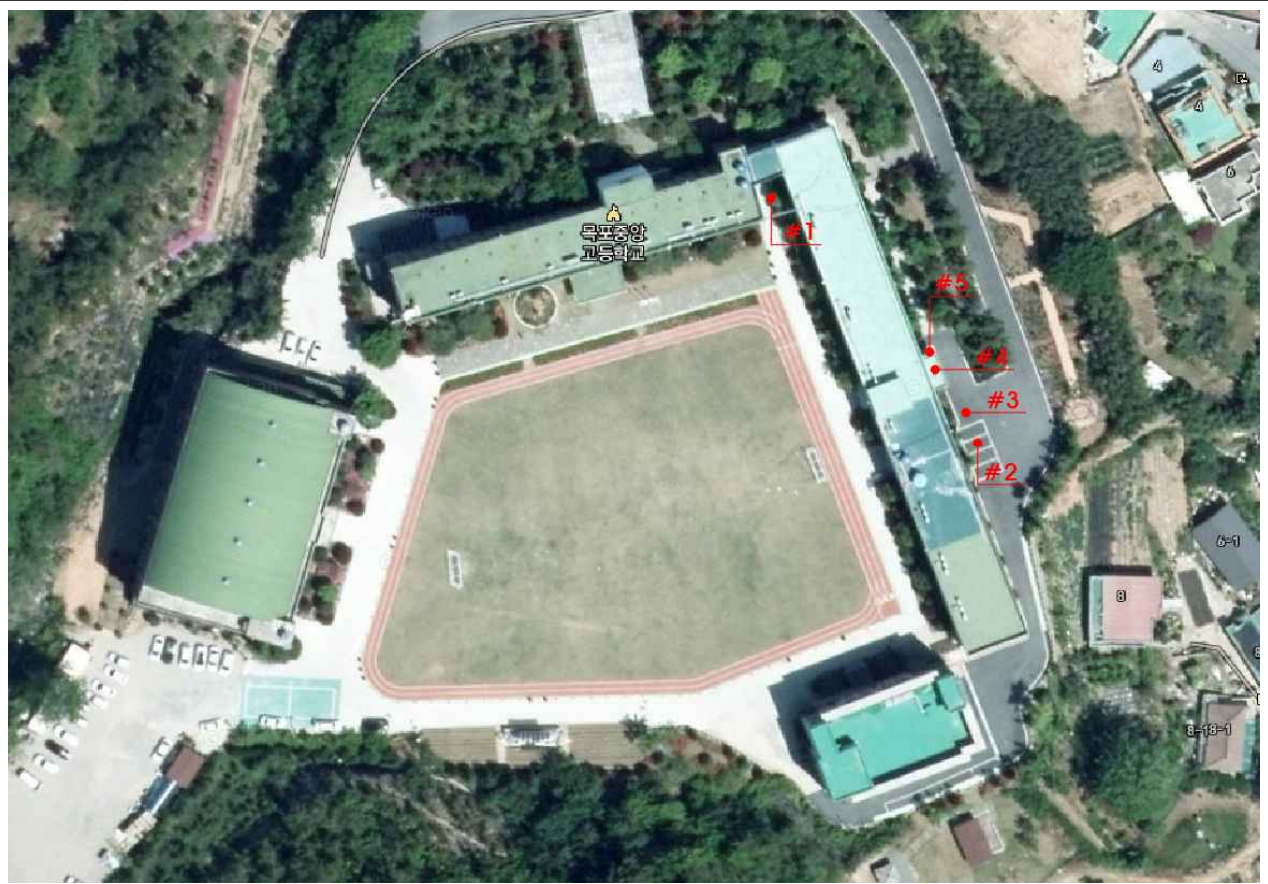
측정위치	전남 목포시 지적로 36 목포중앙고등학교 별관동
------	----------------------------

범 례			
#1 음압기 공기 배출구	#2 폐기물 보관지점	#3 폐기물 보관지점	#4 위생설비 입구
#5 폐기물 반출구
